# **Schlussbericht Nr. 2405 der Schweizerischen Sicherheitsuntersuchungsstelle SUST**

über den Unfall des Helikopters  
Airbus Helicopters AS 350 B3, HB-ZCM,

vom 3. Dezember 2018

Prati della Gerra,  
Gemeinde Arbedo-Castione (TI)

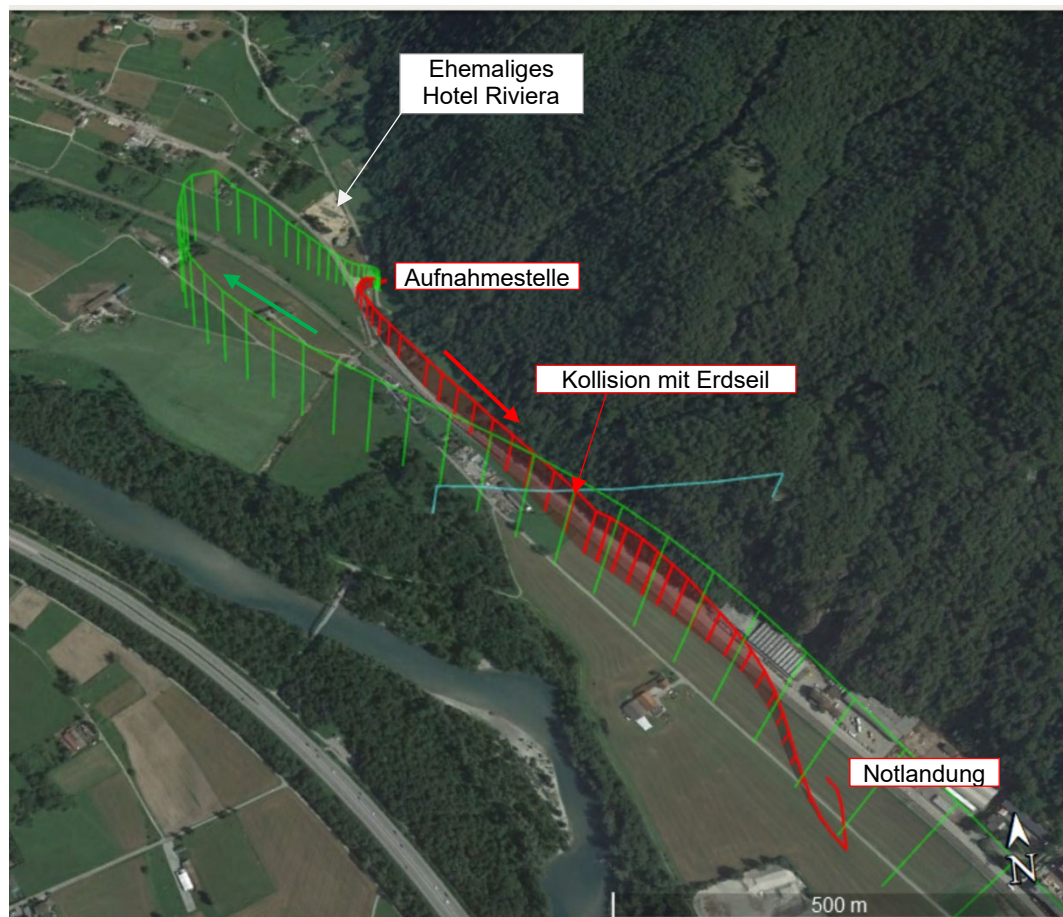
Am 3. Dezember 2018 um 14:35 Uhr startete der Pilot zusammen mit dem Flughelfer A, der sich neben ihm auf dem linken vorderen Sitz befand, mit dem Helikopter AS 350 B3, eingetragen als HB-ZCM, von der Aufnahmestelle bei Claro für den Rückflug zur Basis in San Vittore. Die Besatzung war nicht über das bordeigene Kommunikationssystem (*intercom*) verbunden. Der Flughelfer A trug einen Helm mit Sprechgarnitur, der mit seinem Handfunkgerät verbunden war. Nach dem Abheben steuerte der Pilot den Helikopter, der am Boden in Richtung Nordosten ausgerichtet war, zunächst vertikal nach oben und drehte dabei um 270° um die Hochachse nach links. Anschliessend beschleunigte er den Helikopter im Steigflug in südöstlicher Richtung (vgl. Abbildung 1).

**Abbildung 1:** Flugweg der HB-ZCM gemäss Datenaufzeichnungsgerät beim Hinflug zur Aufnahmestelle (grüne Linie) und beim Rückflug resp. Unfallflug (rote Linie), sowie die Lage der Hochspannungsleitung (blaue Linie), mit welcher der Helikopter kollidierte, und die Position des ehemaligen Hotels Riviera, dargestellt in Google Earth.

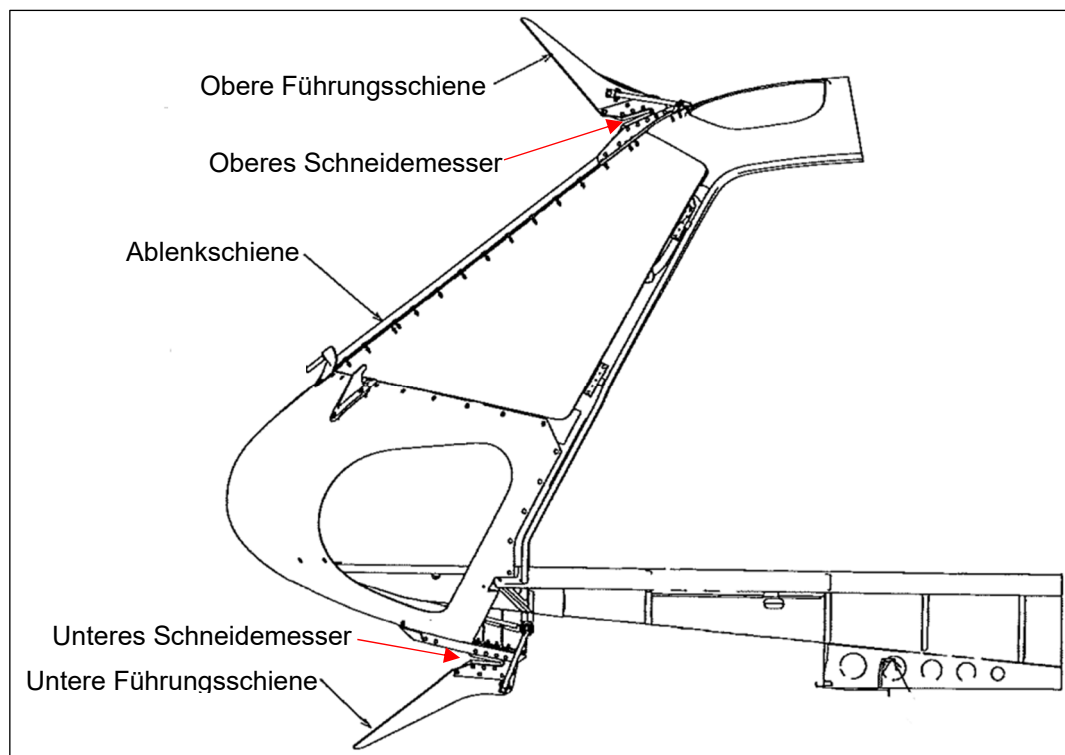
An der HB-ZCM war kein Kabelkappsystem (*cable cutter*) installiert. Der Einbau eines solchen war nicht vorgeschrieben.

Ein *cable cutter* besteht üblicherweise aus einer oberen und einer unteren Führungsschiene mit eingebauten Schneidemessern sowie einer Ablenkschiene entlang der Mittelstrebe der zweigeteilten Windschutzscheibe (vgl. Abbildung 8). Die Installation eines *cable cutter* beim Helikoptermuster AS 350 erhöht das Leergewicht des Helikopters um rund 7 kg.

**Abbildung 8:** Schematische Darstellung des Kabelkappsystems (*cable cutter*) beim Helikoptermuster AS 350. Quelle der Darstellung: Airbus Helicopters.

Im Vorwärtsflug wird das Kabel bei einer Kollision je nach Lage des Helikopters durch die Ablenk- und Führungsschienen zu einem der beiden Schneidemesser geleitet und von diesem durchtrennt. Ein *cable cutter* stellt eine passive Sicherheitseinrichtung dar und dient dem Schutz der Insassen und der vitalen technischen Systeme des Helikopters bei einer Kollision mit Seilen, Drähten oder Kabeln.
