Summarischer Bericht

Luftfahrzeug	AS 350 B3	HB-ZML
Halter	Robert Fuchs AG, Fuchs Helikopter, Friesischwandstrasse 1, 8834 Schindellegi	
Eigentümer	UBS Switzerland AG, Bahnhofstrasse 45, 8021 Zürich	
Pilot	Schweizer Staatsangehöriger, Jahrgang 1976	
Ausweis	Berufspilotenlizenz für Helikopter (<i>Commercial Pilot Licence Helicopter – CPL(H)</i>) nach der Europäischen Agentur für Flugsicherheit (<i>European Union Aviation Safety Agency – EASA</i>), ausgestellt durch das Bundesamt für Zivilluftfahrt (BAZL)	
Berechtigung	<i>External Cargo Sling (ECS) Level 2</i>	
Flugstunden	insgesamt	6599 h während der letzten 90 Tage 32:48 h
	auf dem Vorfallmuster	2783 h während der letzten 90 Tage 28:58 h
Ort	1 km nördlich von Pfäffikon (SZ)	
Koordinaten	701 708 / 229 761 (<i>Swiss Grid 1903</i>)	Höhe rund 500 m/M
Datum und Zeit	2. Juni 2020, 08:45 Uhr (LT ¹ = UTC ² + 2 h)	
Betriebsart	Gewerbsmässig	
Flugregeln	Sichtflugregeln (<i>Visual Flight Rules – VFR</i>)

Startort	Steinbruch-Areal, Unterdorf Pfäffikon (SZ)	
Zielort	Insel Ufenau	
Flugphase	Reiseflug	
Art des schweren Vorfalls	Teilverlust einer Ladung	
Personenschaden	Besatzungsmitglieder	Passagiere
Leicht verletzt	0	0
Nicht verletzt	4	0
		Drit

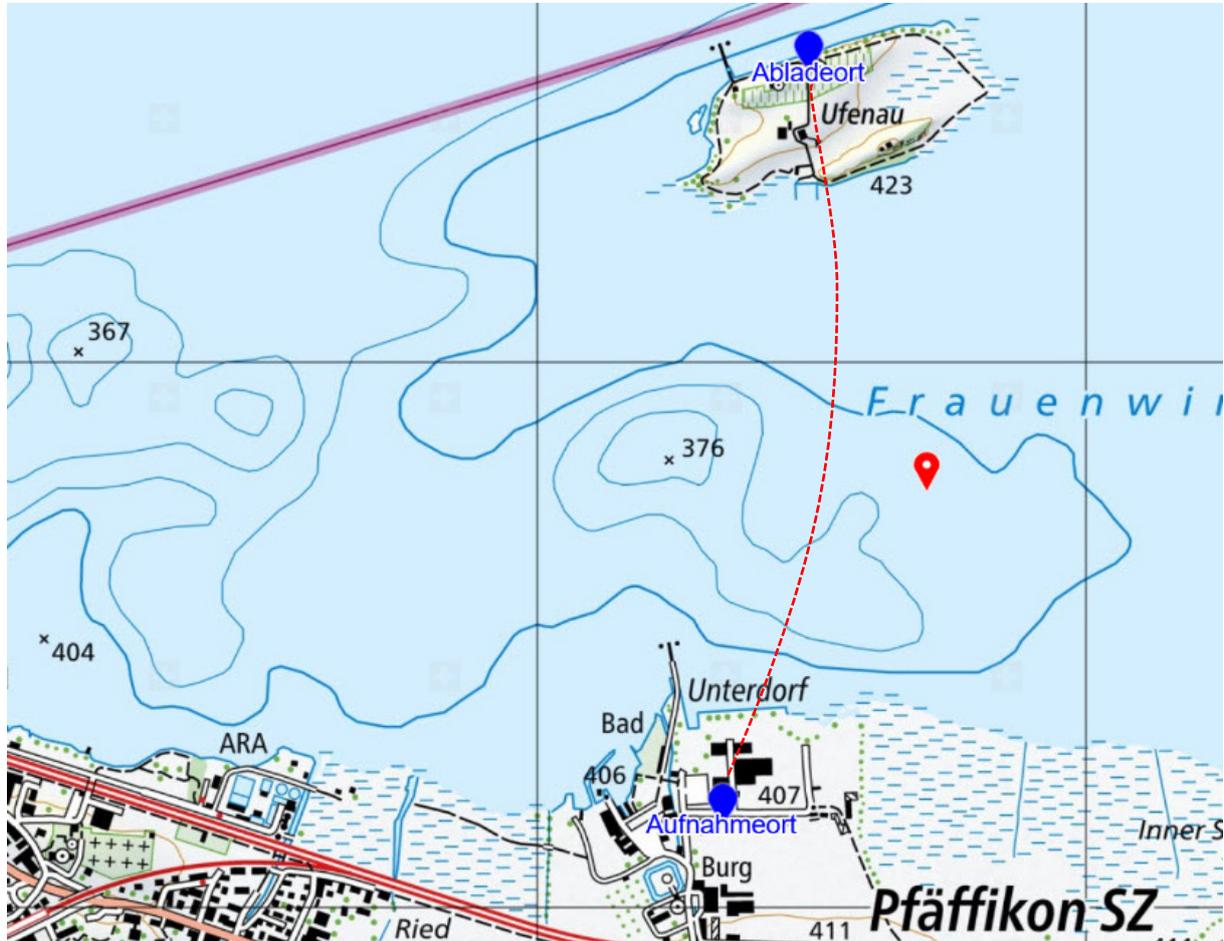
Abbildung 1: Ungefäherer Verlauf des Lastenflugs (rot gestrichelte Linie) mit Gerüstelementen von Pfäffikon (SZ) zur Insel Ufenau sowie die Stelle, wo die verlorene Last in rund 20 m Tiefe vorgefunden wurde (rote Boje). Der Gitterabstand beträgt 1 km. Quelle der Basiskarte: Bundesamt für Landestopografie.

Nach dem Anheben der Last verschwand diese kurz darauf aus dem Blickfeld der Flughelfer hinter dem Dach einer Lagerhalle nahe des Aufnahmeplatzes. Die beiden Flughelfer am Aufnahmeort konnten dadurch den Flugverlauf und die angehängten Unterlasten nicht weiter beobachten. Ein Augenzeuge auf der Insel Ufenau bemerkte, wie die beiden Barenen ins Schwingen gerieten, einmal heftig aneinanderprallten und sich ein Teil der Gerüstelemente löste. 17 Gerüstelemente und der Spanngurt fielen rund 150 m vom Seeufer entfernt ins Wasser und sanken auf den rund 20 m tiefen Grund (vgl. rote Boje in Abbildung 1).
