Schlussbericht Nr. 2397 der Schweizerischen Sicherheitsuntersuchungsstelle SUST

über den Unfall des Helikopters
Robinson R22 Beta II, HB-ZOF,

vom 12. November 2022

Vorder Alp, Gemeinde Maienfeld (GR)

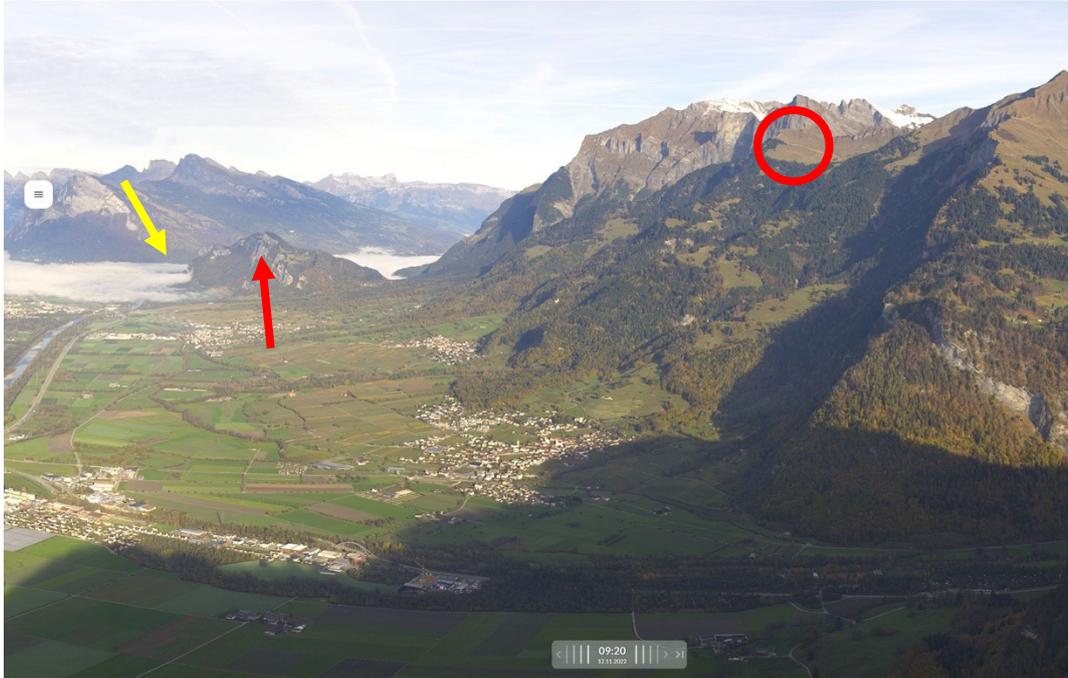
Abbildung 1: Webcamaufnahme Valzeina von 09:20 Uhr, Blickrichtung Nordnordwest: Heliport Balzers (gelber Pfeil), Regitzerspitz (roter Pfeil), Unfallstelle bei der Vorder Alp (roter Kreis).

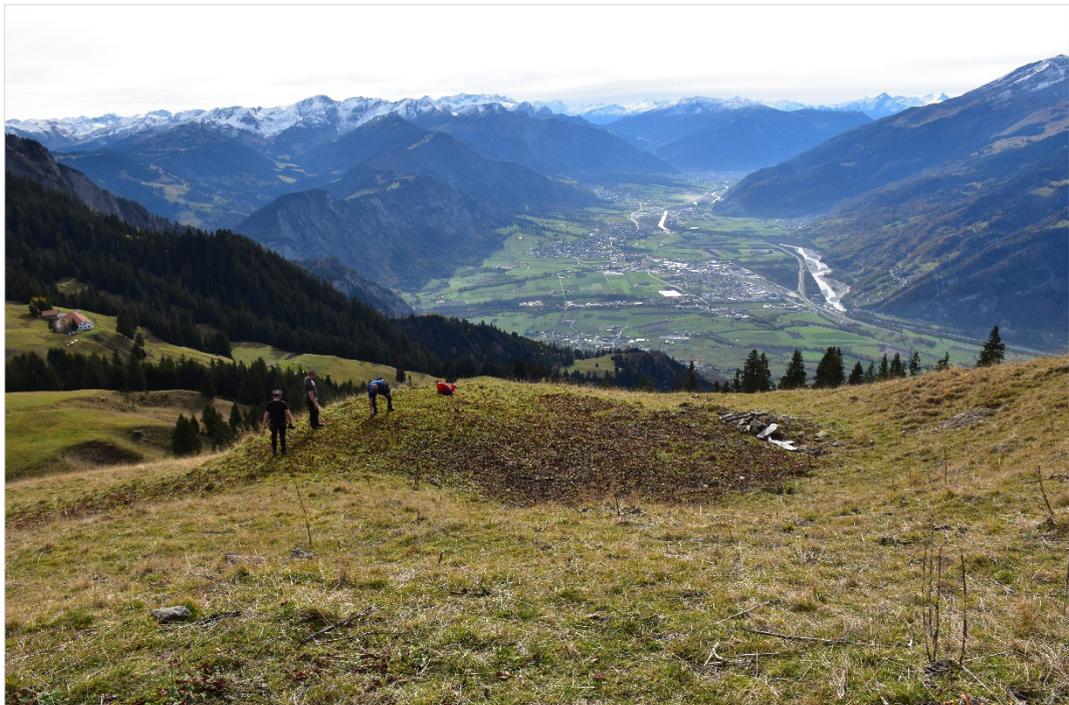
Im Anschluss zeigte der Fluglehrer dem Flugschüler einen Landeplatz bei der Vorder Alp, den er von früheren Trainingsflügen her kannte, und forderte den Flugschüler auf, dort zu landen. Der Flugschüler kannte diesen Landeplatz nicht und war dort noch nie gelandet. Der Landeplatz bestand aus einer kleinen ebenen Fläche auf 1890 m/M (entsprechend rund 6200 ft), die in einem steilen (rund 45° Gefälle), ungefähr nach Süden ausgerichteten Hang lag (vgl. Abbildung 1 und Abbildung 2).

Abbildung 2: Blick auf den Landeplatz, Blickrichtung Süd ins Churer Rheintal. Aufnahme vom Unfalltag.

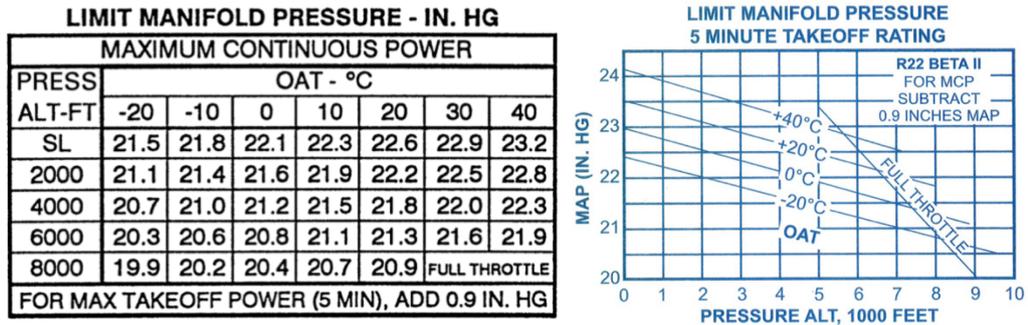
Abbildungen 4: Links: Maximal zulässiger *manifold pressure* für maximale Dauerleistung (*maximum continuous power*) bzw. maximale Startleistung (*maximum takeoff power*) in Abhängigkeit der Druckhöhe (*Pressure Altitude – PA*) und der Aussentemperatur (*Outside Air Temperature – OAT*) gemäss POH 2-11. Diese Tabelle war zusätzlich auch am Kabinendach und auf der *Pilot's Checklist* zur Verwendung während des Fluges angebracht. Rechts: Dieselbe Information in leicht anderer Darstellung, abgedruckt auf der *Pilot's Checklist*¹².

Der Landeplatz befand sich auf 1890 m/M entsprechend rund 6200 ft, was bei einem QNH von 1033 hPa einer Druckhöhe (*Pressure Altitude* – PA) von knapp 5700 ft entsprach. Die Temperatur lag gemäss Auswertung der meteorologischen Daten bei etwa 8 °C und somit leicht unter der zu erwartenden Temperatur gemäss ISA + 8 °C. Gemäss HOGE-Tabelle (vgl. Abbildung 6) wäre unter diesen Bedingungen ein Schwebeflug ausserhalb des Bodeneffekts bis zu einem Gewicht von etwas über 1350 lb möglich gewesen, unter den aufgeführten Voraussetzungen (d.h. bei maximaler Startleistung gemäss Abbildungen 4, d.h. bei etwa 22 in Hg *manifold pressure*) und mit ausgeschalteter Vergaservorwärmung.

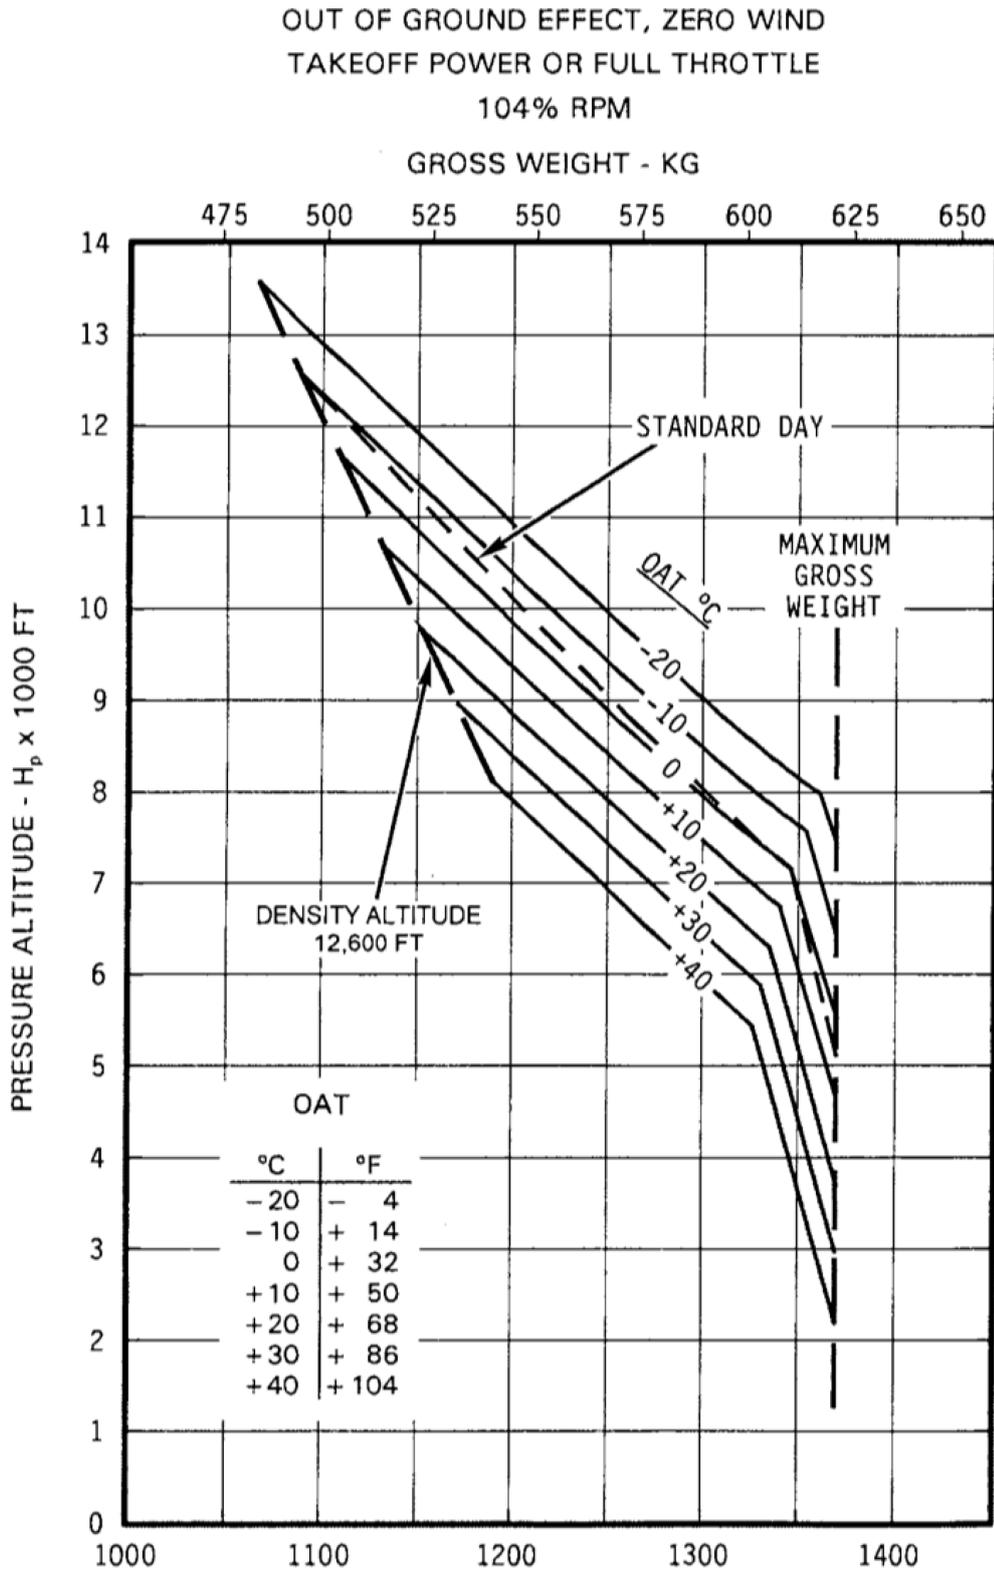
Abbildung 6: Maximale Schwebeflughöhe als Druckhöhe (*Pressure Altitude – PA*) in Abhängigkeit von Gewicht (*gross weight*) und Aussentemperatur (*Outside Air Temperature – OAT*) gemäss POH 5-10.
