# Zwischenbericht der Schweizerischen Sicherheitsuntersuchungsstelle SUST

über den schweren Vorfall des Helikopters  
Guimbal Cabri G2, HB-ZPU,

vom 26. Juni 2021

Bola, Lostallo (GR)

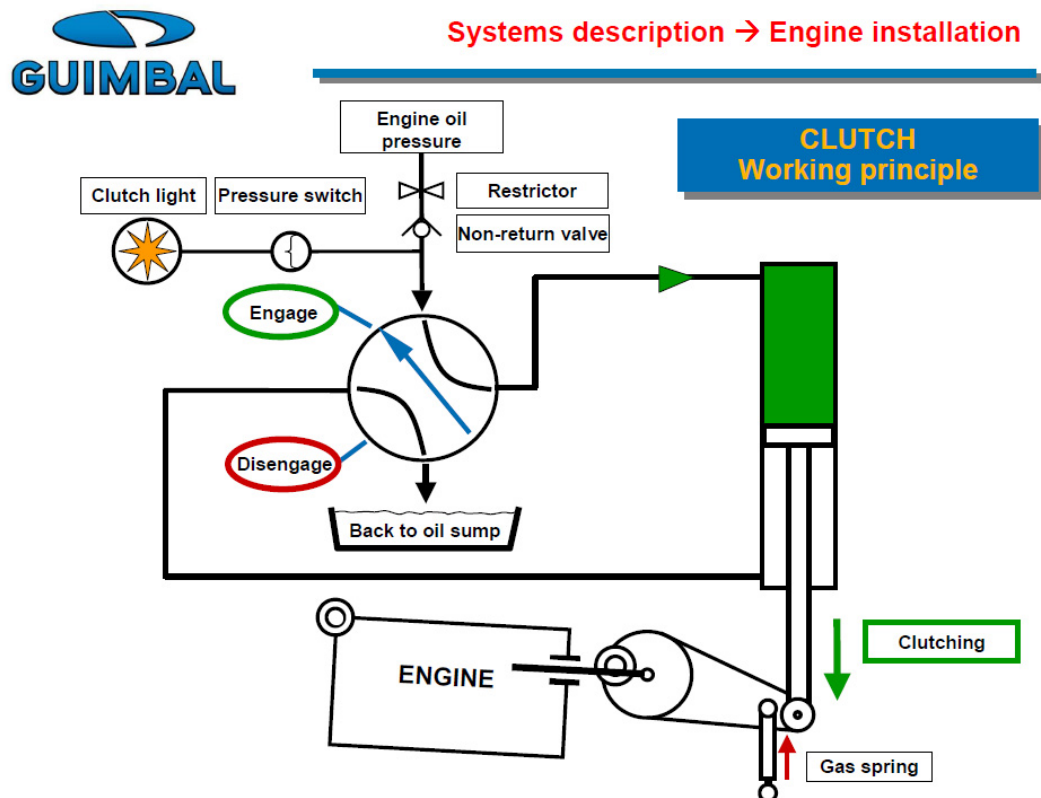
**Abbildung 2:** Schematische Darstellung des *clutch system* (Quelle: Trainingsunterlagen Hélicoptères Guimbal)

Das Spannen des Antriebsriemens erfolgt, indem Öl aus dem Motor unter Druck durch eine Durchflussbeschränkung (*restrictor*) abgezapft und mittels einem Steuerventil in einen hydraulischen Zylinder geleitet wird. Damit wird der Motor um die Achse der Motoraufhängung bewegt, die Distanz zwischen dem Riemenrad des Motors und demjenigen des Hauptgetriebes wird vergrössert und der Antriebsriemen damit gespannt.

Der Öldruck wird durch ein Rückschlagventil (*non-return valve*) aufrechterhalten. Das Erreichen der vorgesehenen Mindestspannung des Antriebsriemens wird der Besatzung durch das Erlöschen der gelben *clutch light* angezeigt. Der Schwellenwert der *clutch light* ist auf 3.6 bar eingestellt (vgl. Abbildung 2).
