Rapporto intermedio del Servizio d'inchiesta svizzero sulla sicurezza SISI

sull'inconveniente grave
occorso all'elicottero
Guimbal Cabri G2, HB-ZPU,
in data 26 giugno 2021
a Bola, Lostallo (GR)

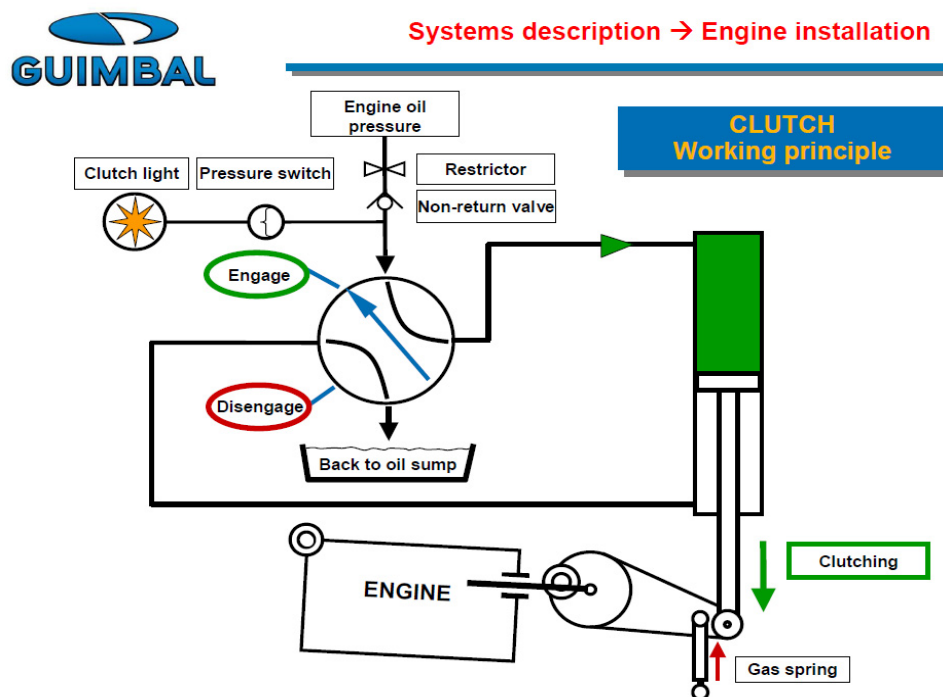
La necessaria pressione dell'olio viene mantenuta grazie a una valvola di non ritorno (*non-return valve*). L'estinzione del *clutch light* giallo segnala all'equipaggio che la tensione minima prevista per la cinghia di trasmissione è stata raggiunta. La soglia di pressione della *clutch light* è fissata a 3.6 bar (cfr. figura 2).

Figura 2: Schema del sistema per la messa in tensione della cinghia di trasmissione (Fonte: Documentazione d'istruzione Hélicoptères Guimbal)

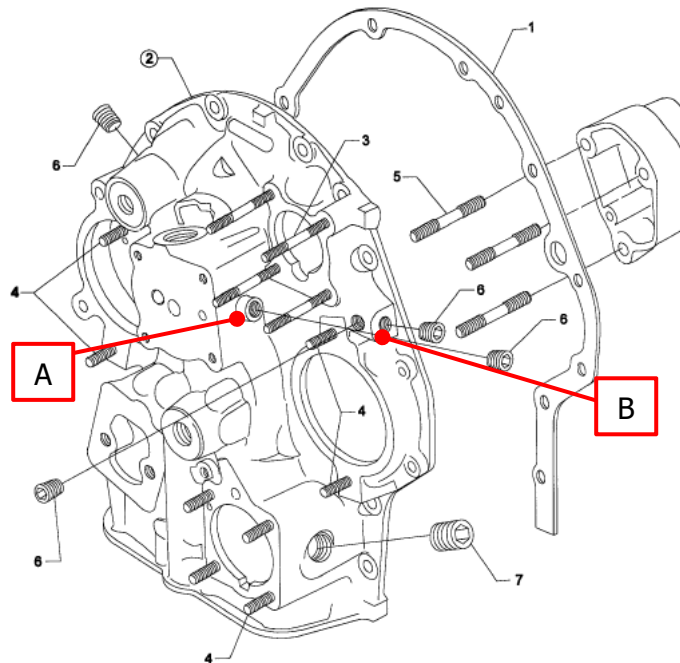
Figura 3: Accessory housing: (A) corrisponde alla presa per la misurazione della pressione dell'olio, (B) corrisponde al punto d'installazione del *restrictor* e alla presa del flusso d'olio verso il *clutch system* (Fonte: *Illustrated Parts Catalog* – Lycoming Engines)

Sui motori Lycoming, la regolazione della pressione dell'olio del motore viene eseguita durante un collaudo a fine produzione. In quell'occasione, la pressione dell'olio viene misurata sulla presa (B), senza il *restrictor* (cfr. figura 3).

Quando, durante il seguente periodo operativo, fosse necessaria una nuova regolazione o una calibrazione della pressione dell'olio, il valore corrispondente viene letto sull'EPM. Nel modello Cabri G2, la presa di pressione per il sensore della pressione dell'olio è situata nella posizione (A) dell'*accessory housing* (cfr. figura 3).

- Le impostazioni e i valori misurati dai sensori (indicatore della pressione dell'olio, interruttore a soglia di pressione dell'olio, interruttore a soglia di pressione del *clutch light*) corrispondevano alle specifiche;
- Il *restrictor* è stato smontato ed esaminato. Sono stati controllati sia il diametro nominale di 1 mm sia il libero flusso e ambedue corrispondevano alle specifiche;
- Tra le prese (A) e (B) è stata misurata dal SISI mediante un manometro supplementare una differenza di pressione di circa 2 bar (cfr. figura 4). La pressione dell'olio alla presa (A) è indicata sull'EPM. La misura alla presa (B) è stata effettuata dopo il *restrictor* (cfr. figura 3).

Il produttore del motore ha informato il fabbricante dell'elicottero della necessità di controllare la libertà di flusso e l'assenza di corpi estranei (*Foreign Object Damage – FOD*) nel condotto dell'olio tra le due prese di pressione (A) e (B) e, in modo particolare, nel punto dove il condotto subisce un cambio di direzione quasi perpendicolare (cfr. figura 5).

Durante la successiva ricerca delle cause, in uno dei condotti dell'olio nella scatola degli accessori (*accessory housing*), sono stati riscontrati un restringimento, trucioli di lavorazione e carenze di rifinitura. L'analisi condotta su altri motori, costruiti negli anni 2020 e 2021, ha fornito risultati analoghi.
