## Rapport Sommaire

| Aéronef | BK 117 D-2 | | | HB-ZQJ |
| Nature de l'accident | Collision avec un oiseau avec éclatement de verrière inférieure droite | | | |

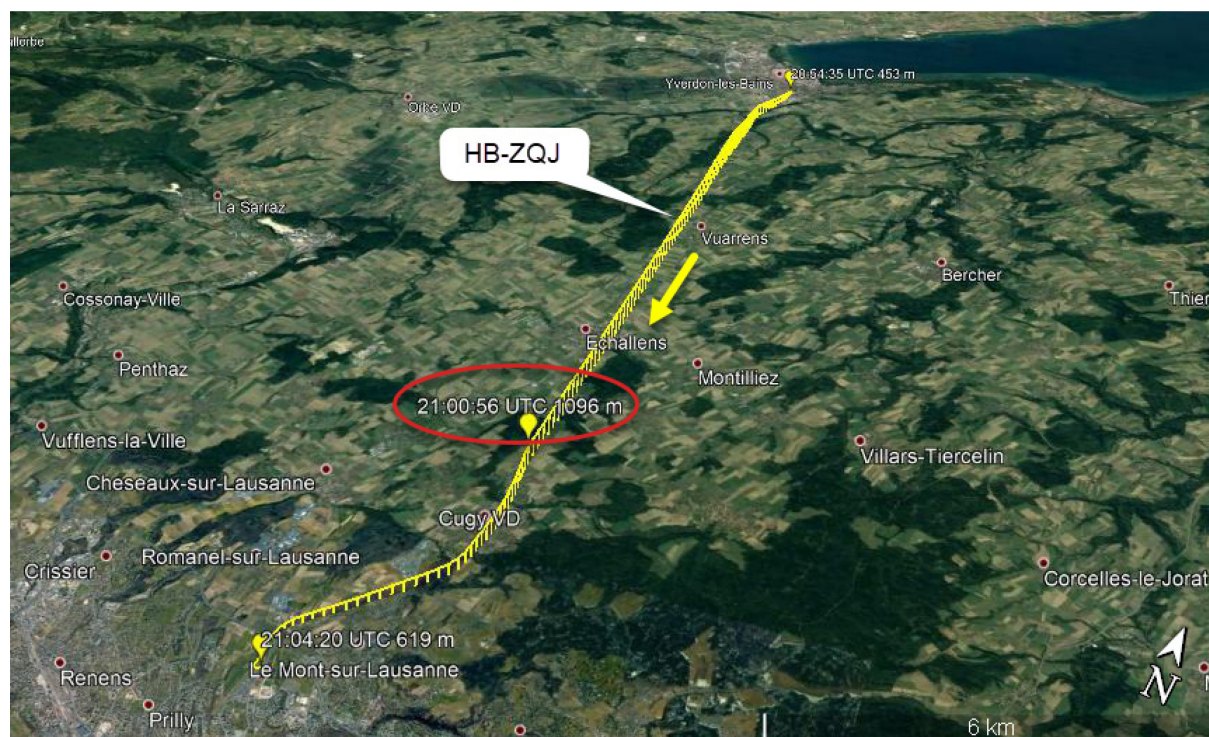
Alors que l'hélicoptère, avec les feux d'atterrissage allumés, vole en croisière au cap sud à une altitude de 1096 m/M (correspondant à 3600 ft AMSL<sup>5</sup>), soit à une hauteur d'environ 1000 ft AGL<sup>6</sup>, en mode autopilote, il est soudainement heurté à 22h01 par un gros volatile d'une masse d'environ 1.3 kg, au niveau de la verrière inférieure droite qui éclate (voir figure 1). Le pilote ressent une douleur au niveau de sa jambe droite et reçoit des projections de la dépouille de l'oiseau qui vient se ficher sous le siège du pilote. Il reprend le contrôle de l'hélicoptère en mode manuel, réduit la vitesse et s'assure que la puissance et la navigabilité de l'hélicoptère ne sont pas affectées par cet impact.

**Figure 1 :** Trajet de l'hélicoptère HB-ZQJ avec l'endroit, l'altitude et l'heure de la collision dans l'ovale en rouge
