Summarischer Bericht

Luftfahrzeug	EC135 T1	HB-ZRK		
Halter	Air-Glaciers AG, Postfach 27, 1951 Sion			
Eigentümer	Schider Helicopter Service GmbH, Unterwasser 57, 6384 Waidring, Österreich			
Pilot	Schweizer Staatsangehöriger, Jahrgang 1978			
Ausweis	Berufspilotenlizenz für Helikopter (<i>commercial pilot licence helicopter</i> – CPL(H)) nach der Europäischen Agentur für Flugsicherheit (<i>European Aviation Safety Agency</i> – EASA), ausgestellt durch das Bundesamt für Zivilluftfahrt (BAZL)			
Flugstunden	insgesamt	3096 h	während der letzten 90 Tage	92 h
	auf dem Unfallmuster	116 h	während der letzten 90 Tage	11 h
Ort	Gebirgslandeplatz (GLP) Jungfrauoch			
Koordinaten	642 075 / 155 175	Höhe	3440 m/M (11 286 ft AMSL ¹)	
Datum und Zeit	16. April 2016, ca. 16:00 Uhr (LT = UTC + 2 h) Alle Angaben in diesem Bericht in Lokalzeit			
Betriebsart	Gewerbsmässig			
Flugregeln	Sichtflugregeln (<i>visual flight rules</i> – VFR)			
Flugphase	Landung

Art des Unfalls	Gleitlandung (<i>running landing</i>)			
Abflugort	Lauterbrunnen (LSXL)			
Bestimmungsort	Gebirgslandeplatz (GLP) Jungfrauoch			
Personenschaden	Besatzung	Passagiere	Drittpersonen	
Leicht verletzt	1	0	0	
Nicht verletzt	2	0	-	
Schade

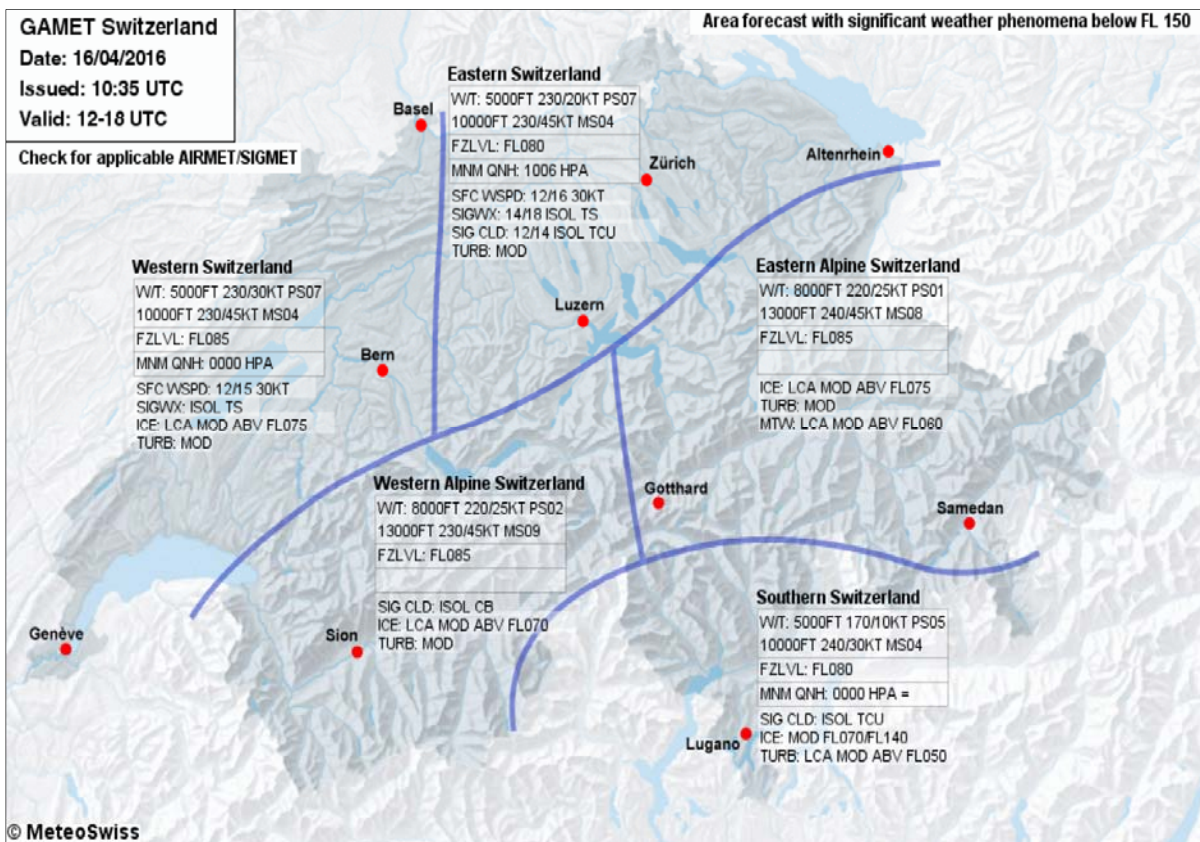
Abbildung 3: Gebietsvorhersage (*general aviation meteorological information – GAMET*) für die Region Schweiz für die Zeitspanne von 12 bis 18 UTC

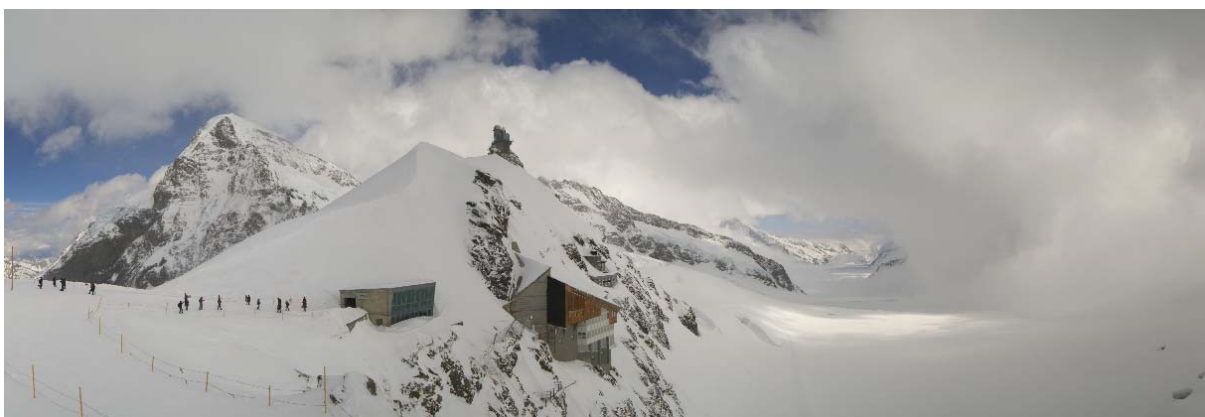
Am Jungfraujoch wehte der Wind aus Südost. Das Joch und seine nähere Umgebung waren vorübergehend ausserhalb von Wolken bei einer Sicht von mehr als 10 km. Die Sichtverhältnisse variierten innerhalb von 10 Minuten erheblich. Die Böen erreichten in der halben Stunde vor dem Unfall und während des Anfluges 26 Knoten.

Abbildung 4: Webcam-Aufnahme am Jungfraujoch von 16:00 Uhr in südlicher Richtung (Luvseite)
