## Rapport Sommaire

<b>Type d'aéronef</b>	Cabri G2	HB-ZTT	
<b>Exploitant</b>	Helitrans AG, Postfach, 4030 Basel		
<b>Propriétaire</b>	Helitrans Solutions GmbH, Lichtstrasse 3, 4056 Basel		
<b>Pilote</b>	Citoyen suisse, né en 1957		
<b>Licence</b>	Licence de pilote privé d'hélicoptères ( <i>Private Pilot Licence Helicopter – PPL(H)</i> ) selon l'Agence de l'Union européenne pour la sécurité aérienne ( <i>European Union Aviation Safety Agency – EASA</i> ), établie par l'Office fédéral de l'aviation civile (OFAC)		
<b>Heures de vol</b>	<b>total</b> 75:26 h	<b>au cours des 90 derniers jours</b> 0:36 h	
	<b>sur le type en cause</b> 75:26 h	<b>au cours des 90 derniers jours</b> 0:36 h	
<b>Lieu</b>	Stiegelschwand, Gemeinde Adelboden (BE)		
<b>Cordonnées</b>	607 347 / 148 460 ( <i>Swiss Grid</i> 1903) N 46° 29' 15" / E 007° 32' 04" (WGS <sup>1</sup> 84)	<b>altitude</b> env. 1460 m/M	
<b>Date et heure</b>	26 mai 2020, 15 h 01 (LT <sup>2</sup> = UTC <sup>3</sup> + 2 h)

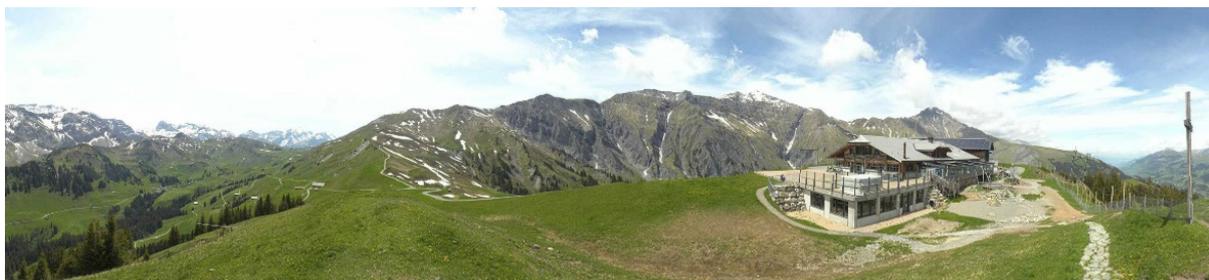
**Figure 4** : Vue panoramique de Sillerebüel (Adelboden) à 1973 m/M (source : [www.bergfex.ch](http://www.bergfex.ch)).
