## Summarischer Bericht

<b>Luftfahrzeug</b>	Cabri G2	HB-ZTT
<b>Halter</b>	Helitrans AG, Postfach, 4030 Basel	
<b>Eigentümer</b>	Helitrans Solutions GmbH, Lichtstrasse 3, 4056 Basel	
<b>Pilot</b>	Schweizer Staatsangehöriger, Jahrgang 1957	
<b>Ausweis</b>	Privatpilotenlizenz für Helikopter ( <i>Private Pilot Licence Helicopter</i> – PPL(H)) nach der Agentur der Europäischen Union für Flugsicherheit ( <i>European Union Aviation Safety Agency</i> – EASA), ausgestellt durch das Bundesamt für Zivilluftfahrt (BAZL)	
<b>Flugstunden</b>	<b>insgesamt</b> 75:26 h <b>während der letzten 90 Tage</b> 0:36 h <b>auf dem Unfallmuster</b> 75:26 h <b>während der letzten 90 Tage</b> 0:36 h	
<b>Ort</b>	Stiegelschwand, Gemeinde Adelboden (BE)	
<b>Koordinaten</b>	607 347 / 148 460 ( <i>Swiss Grid</i> 1903) N 46° 29' 15" / E 007° 32' 04" (WGS <sup>1</sup> 84)	<b>Höhe</b> ca. 1460 m/M
<b>Datum und Zeit</b>	26. Mai 2020, 15:01 Uhr (LT <sup>2</sup> = UTC <sup>3</sup> + 2 h)

<b>Betriebsart</b>	Privat	
<b>Flugregeln</b>	Sichtflugregeln ( <i>Visual Flight Rules</i> – VFR)	
<b>Startort</b>	Flugplatz Thun (LSZW)	
<b>Zielort</b>	Flugplatz Thun (LSZW)	
<b>Flugphase</b>	Reiseflug	
<b>Unfallart</b>	Kontrollverlust

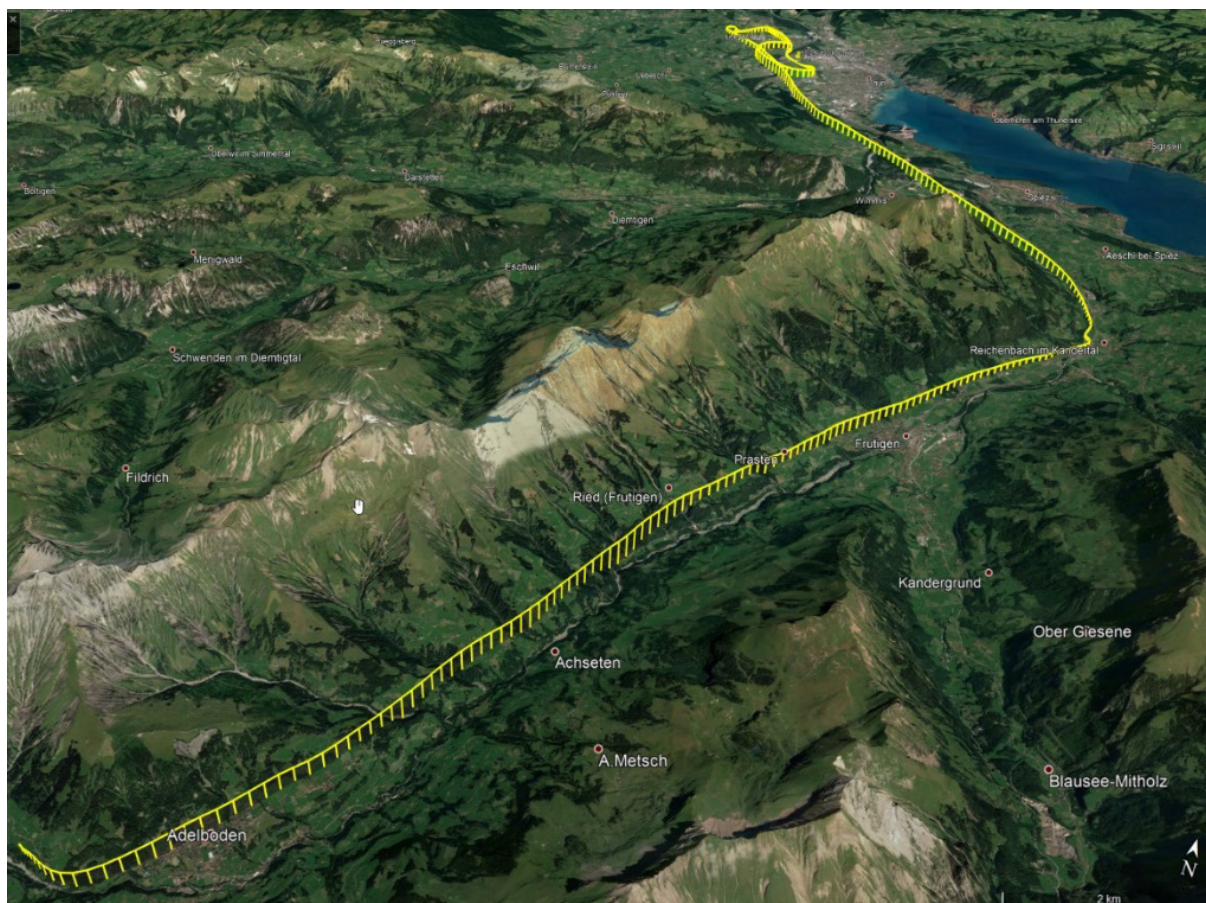
**Abbildung 1:** Route des Helikopters HB-ZTT ab Thun

Um 14:44 Uhr startete der Helikopter vom Flugplatz Thun in Richtung Spiez und flog dann talaufwärts über Frutigen und Adelboden (vgl. Abbildung 1).

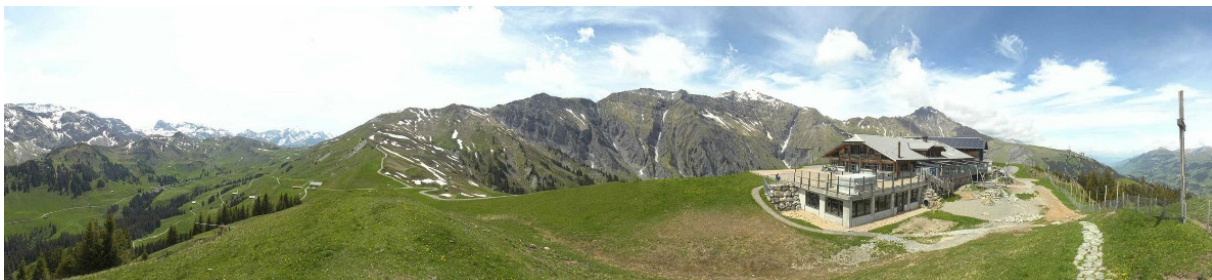
**Abbildung 4:** Panoramablick von Sillerebüel (Adelboden) auf 1973 m/M (Quelle: [www.bergfex.ch](http://www.bergfex.ch))
