Summarischer Bericht

Luftfahrzeug	Airbus Helicopters Deutschland EC135 T2+	HB-ZUI
Halter	Air-Glacières SA, route de l'Aéroport 25, 1950 Sion	
Eigentümer	Air-Glacières SA, route de l'Aéroport 25, 1950 Sion	
Pilot	Schweizerischer Staatsangehöriger, Jahrgang 1978	
Ausweis	Berufspilotenlizenz für Helikopter (<i>Commercial Pilot License Helicopter</i> – CPL(H)) nach der Agentur der Europäischen Union für Flugsicherheit (<i>European Union Aviation Safety Agency</i> – EASA), ausgestellt durch das Bundesamt für Zivilluftfahrt (BAZL)	
Flugstunden	insgesamt 7060 h während der letzten 90 Tage	67:05 h
	auf dem Vorfallmuster 380 h während der letzten 90 Tage	12:20 h
Ort	Rougemont (VD)	
Koordinaten	582 435 / 147 725 (<i>Swiss Grid</i> 1903) N 46° 28' 50" / E 007° 12' 35" (WGS ¹ 84)	Höhe 1350 m/M
Datum und Zeit	20. Januar 2024, 12:44 Uhr (LT ² = UTC ³ + 1 h)	
Betriebsart	Rettungsflug	
Flugregeln	Sichtflugregeln (<i>Visual Flight Rules</i> – VFR)

Startort	Flugplatz Saanen (LSGK)	
Zielort	Avoriaz (Frankreich)	
Flugphase	Start und Steigflug	
Art des schweren Vorfalls	Triebwerkausfall

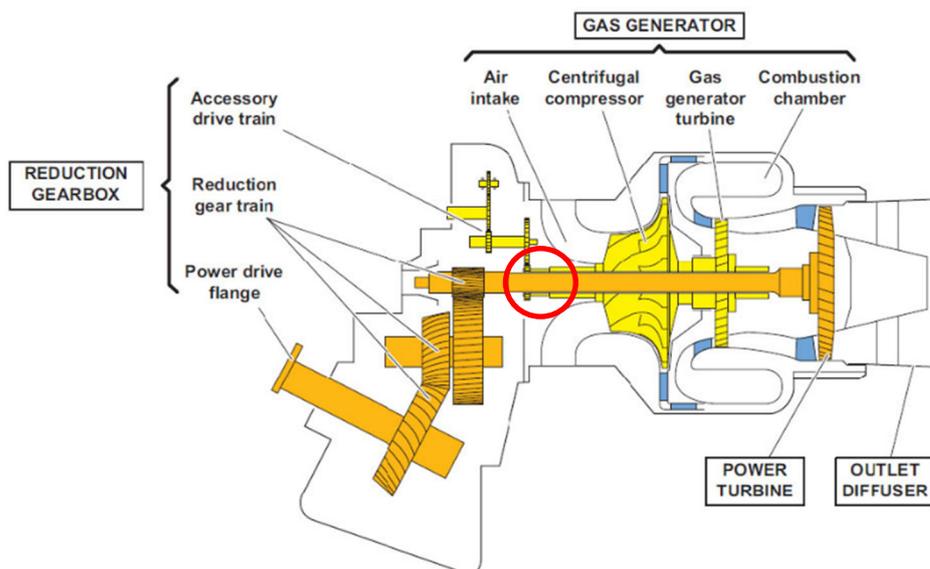
Abbildung 3: Schematische Darstellung eines Arrius 2B2 Wellentriebwerks. In Gelb ist der *Gas Generator* dargestellt, in Orange die *Power Turbine* und die *Reduction Gearbox*. Rot eingekreist ist das Antriebszahnrad des Zubehörgetriebes. Quelle: Safran Helicopter Engines
