Summarischer Bericht

| Luftfahrzeug | Bell Helicopter Textron Canada B505 Jet Ranger X | HB-ZWR |
| Ort | Gebirgslandeplatz Vorabgletscher (LSVV), Gemeinde Laax (GR) | |
| Datum und Zeit | 9. September 2019, 15:24 Uhr (LT ² = UTC ³ + 2 h) | |

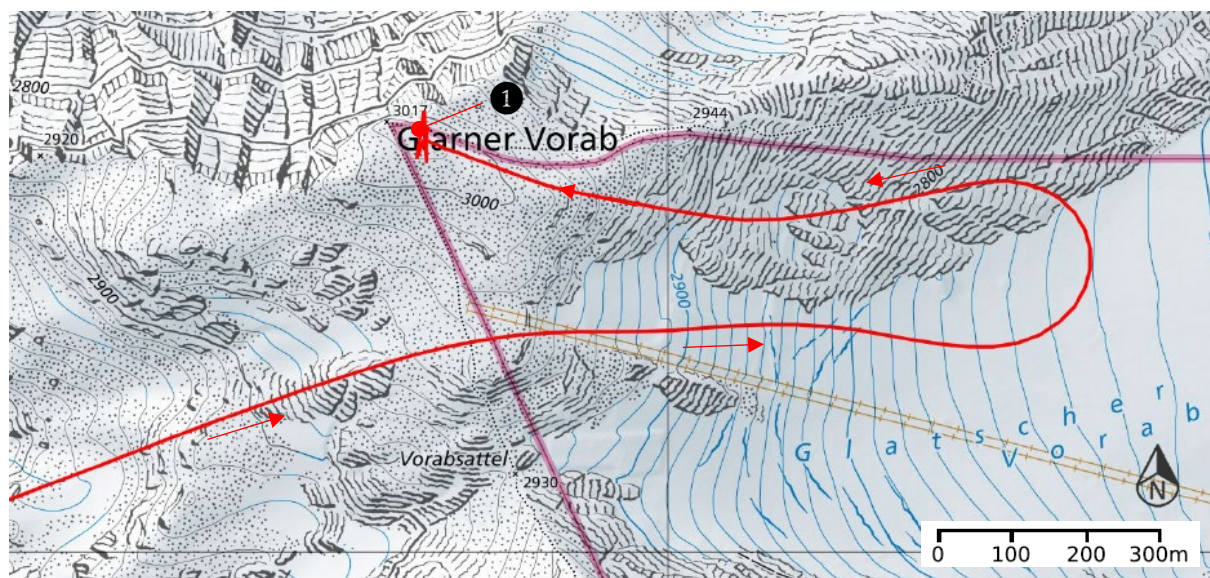
Die Anflugvolte beim Vorabgletscher wurde von Westen herkommend geflogen. Der Fluglehrer übernahm aufgrund der vorherrschenden Wetterverhältnisse die Steuerung und beabsichtigte auf dem ihm bekannten Geländerrücken nordöstlich des Gebirgslandeplatzes zu landen. Bis zum Schwebeflug verlief der Anflug ereignislos (vgl. Abbildung 1).

Abbildung 1: Flugweg des Helikopters HB-ZWR mit der Anflugvolte auf den Gebirgslandeplatz Vorabgletscher (rote Linie, den roten Pfeilen folgend) und der Unfallstelle (Punkt 1). Quelle der Basiskarte: Bundesamt für Landestopographie Swisstopo, bearbeitet durch die SUST.

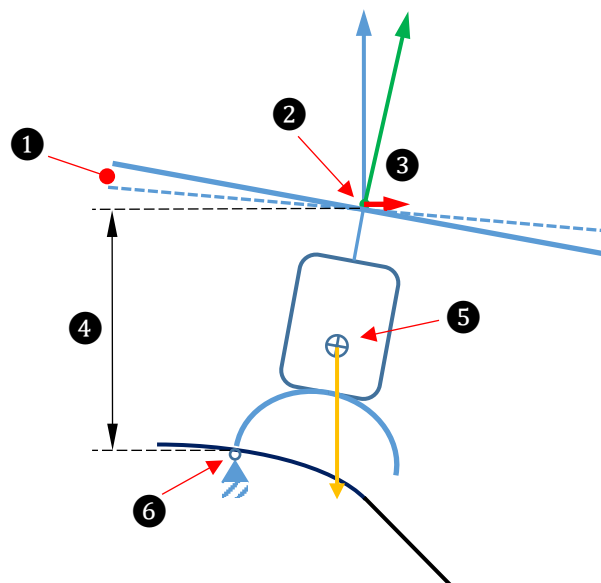
Bei einem Helikopter mit, von oben aus betrachtet, gegen den Uhrzeigersinn drehendem Hauptrotor, erhöhen, nebst weiteren Faktoren, von links kommende Querwinde sowie Ausschläge der Heckrotorsteuerung nach links das Risiko der Entstehung eines *dynamic rollover*. Wenn die sich hangaufwärts befindende Kufe (oder Rad) auf den Boden trifft, können die Dynamik der Bewegung und die Trägheit dazu führen, dass der Hubschrauber um den Kontaktpunkt am Hang rollt und auf die Seite kippt (vgl. Abbildung 4).

Abbildung 4: Schematische Darstellung des *dynamic rollover* mit einem Helikopter, in Flugrichtung. **1** Darstellung der Auslenkung der Rotorebene (gestrichelte Linie: maximale Auslenkung nach Links); **2** Ansatzpunkt der aerodynamischen Kräfte am Hauptrotorkopf; **3** Resultierende aerodynamische Kraft (rechtwinklig zur Rotorebene, grüner Vektor), laterale Komponente (roter Vektor), Auftriebskomponente (blauer Vektor); **4** Hebelarm zwischen dem Ansatzpunkt der aerodynamischen Kräfte (**2**) und des Berührungspunktes am Boden (**6**); **5** Schwerpunkt des Helikopters mit der Gewichtskraft (oranjer Vektor); **6** Berührungspunkt am Boden der Kufe.
