## Summarischer Bericht

<b>Luftfahrzeug</b>	SF50 Vision Jet	N474CG
<b>Halter</b>	I-Fly AG, c/o Aximos Treuhand AG, Baarerstrasse 11, 6300 Zug	
<b>Eigentümer</b>	Southern Aircraft Consultancy Inc Trustee, Office 3, Earsham Hall, Bungay Norfolk, England	
<b>Fluglehrer</b>	Schweizer Staatsbürger, Jahrgang 1961	
<b>Ausweis</b>	Verkehrspilotenlizenz für Flugzeuge ( <i>Airline Transport Pilot Licence Aeroplane</i> – ATPL(A)), ausgestellt durch die Amerikanische Flugaufsichtsbehörde ( <i>Federal Aviation Administration</i> – FAA)	
<b>Flugstunden</b>	<b>insgesamt</b>	27 610 h <b>während der letzten 90 Tage</b> 246:30 h
	<b>auf dem Vorfalldatum</b>	99:31 h <b>während der letzten 90 Tage</b> 32:34 h
<b>Flugschüler</b>	Deutscher Staatsbürger, Jahrgang 1978	
<b>Ausweis</b>	Berufspilotenlizenz für Flugzeuge ( <i>Commercial Pilot Licence Aeroplane</i> – CPL(A)) nach der Europäischen Agentur für Flugsicherheit ( <i>European Aviation Safety Agency</i> – EASA), ausgestellt durch das Bundesamt für Zivilluftfahrt (BAZL)

<b>Flugstunden</b>	<b>insgesamt</b>	478 h <b>während der letzten 90 Tage</b> 4:29 h
	<b>auf dem Vorfalldatum</b>	0:59 h <b>während der letzten 90 Tage</b> 0:59 h
<b>Ort</b>	Flughafe

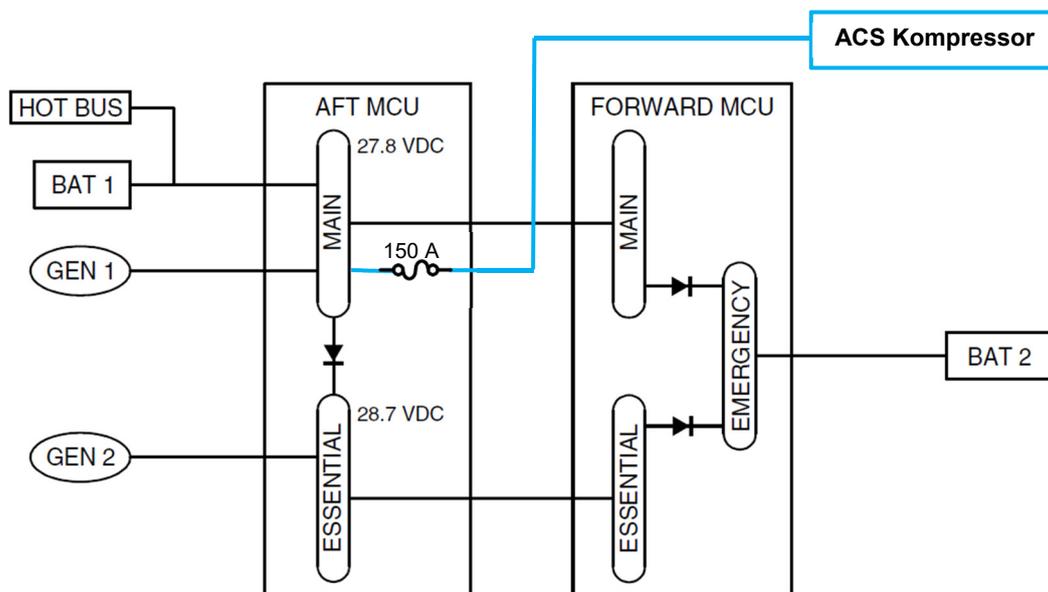
**Abbildung 3:** Schema des elektrischen Systems der SF50 (Auszug aus dem Luftfahrzeugflughandbuch (*Aircraft Flight Manual* – AFM), angepasst durch die SUST).

Ein Ausführen der Prüfliste *smoke removal* hätte dazu geführt, dass bis auf die Batterie 2, die nur den *emergency bus* (vgl. Abbildung 3) elektrisch speist, alle elektrischen Versorger ausgeschaltet worden wären. ECS, ACS sowie der Kompressor des ACS wären in diesem Fall ebenfalls stromlos geworden.

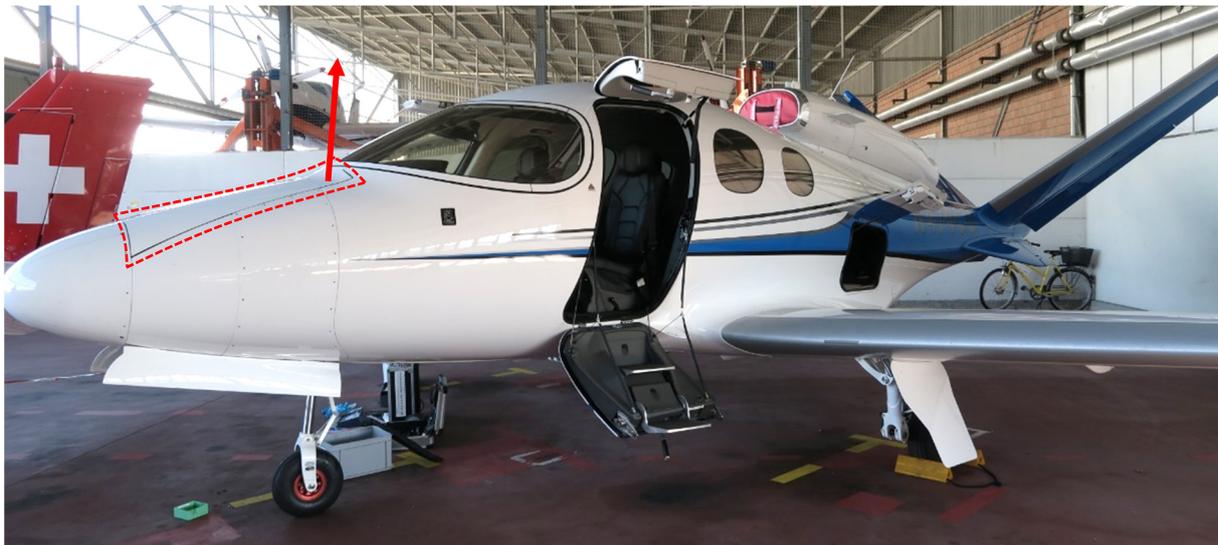
**Abbildung 4:** Ausschussöffnung des CAPS (rot gestrichelt) auf der vorderen Rumpfoberseite und Ausschussrichtung der Rakete für den Rettungsfallschirm (roter Pfeil).
