Summarischer Bericht

Luftfahrzeug	Matternet M2 V9	SUI-9909	
Halter	Matternet Inc., 3511 EdisonWay, Menlo Park, CA 94025 USA		
Eigentümer	Matternet Inc., 3511 EdisonWay, Menlo Park, CA 94025 USA		
Operateur	Amerikanischer Staatsangehöriger, Jahrgang 1985		
Ausweis	Gegenwärtig können für diese Art von unbemannten Luftfahrzeugen keine offiziellen Ausweise erworben werden. Es fand eine Ausbildung durch den Betreiber statt.		
Flugstunden	insgesamt	540 h während der letzten 90 Tage	40:35 h
	auf dem Unfallmuster	40:35 h während der letzten 90 Tage	40:35 h
Ort	rund 500 m nordöstlich der Landiwiese, Zürichsee (ZH)		
Koordinaten	245 088 / 683 215 (<i>Swiss Grid</i> 1903) N 47° 21' 05.06" / E 008° 32' 24.45" (WGS ¹ 84)	Höhe	406 m/M
Datum und Zeit	25. Januar 2019, 10:10 Uhr (LT = UTC + 1 h)		
Betriebsart	Gewerbsmässig		
Flugregeln	Sichtflugregeln (<i>Visual Flight Rules – VFR</i>)		
Startort	Klinik im Park (KiP), Zürich		
Zielort	Zentral Labor Zürich (ZLZ)

Flugphase	Reiseflug		
Unfallart	Notlandung infolge eines technischen Problems		
Personenschaden	Besatzungsmitglieder	Passagiere	Drittpersonen
Leicht verletzt	0	0	0
Nicht verletzt	0	0	Nicht betroffen
Schaden am Luftfahrzeug	Zerstört	Kurzsch

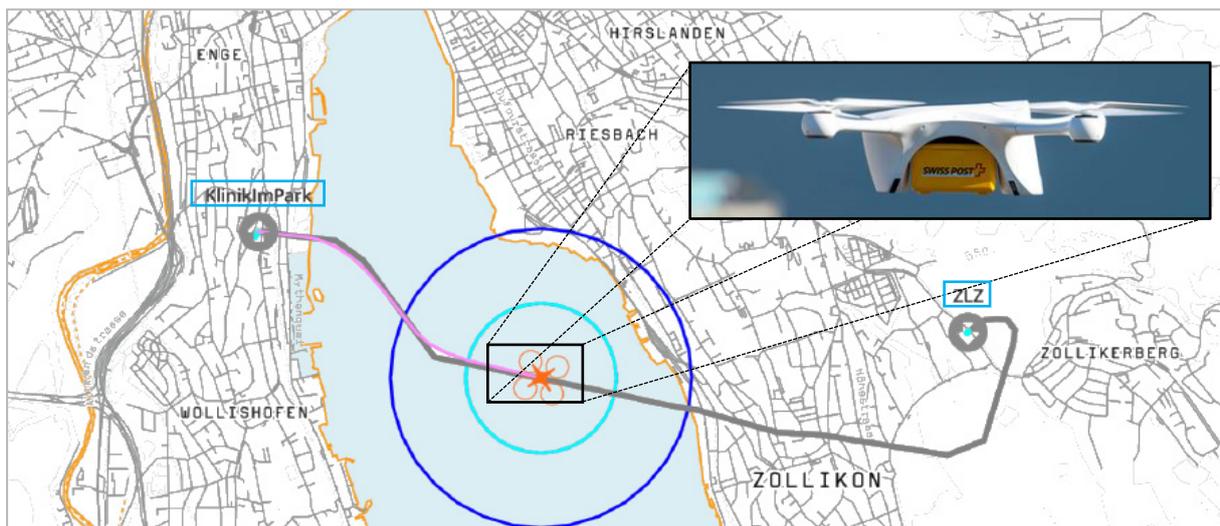
Abbildung 1: Prinzipskizze des programmierten Flugweges der Drohne von der Klinik im Park am westlichen Seeufer des Zürichsees zum Zentral Labor Zürich (ZLZ). Dieser weist eine Länge von rund 5.8 km auf und verläuft teilweise innerhalb der Kontrollzone des Flughafens Zürich (LSZH) respektive des Militärflugplatzes Dübendorf (LSMD). Die blauen Kreise stellen Warnzonen gegenüber anderen Luftfahrzeugen dar. Quelle: Matternet, angepasst durch die SUST.

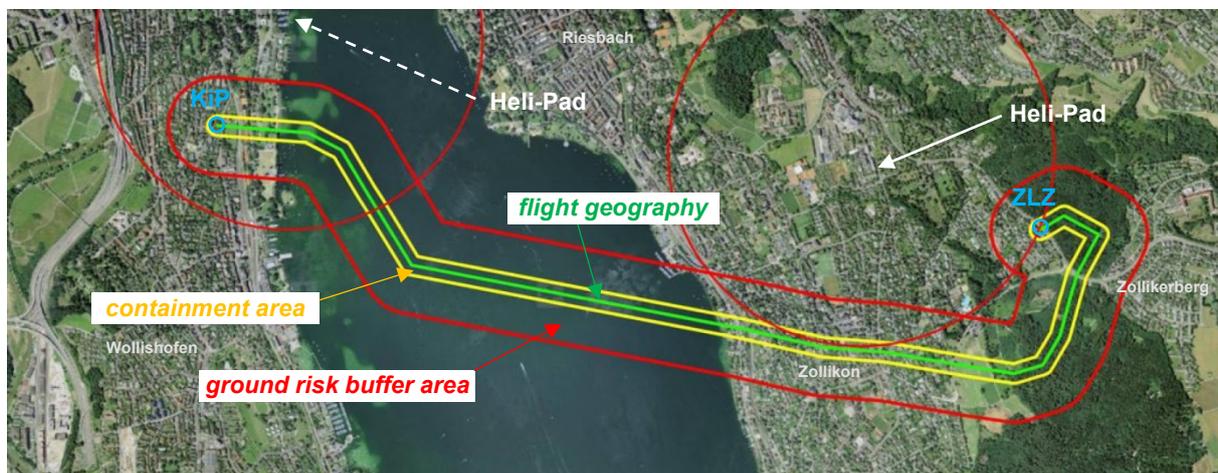
Aufzeichnungen von über 100 Flügen, je mit über 3000 Datenpunkten zeigten, dass die Überflüge in einer Korridorbreite von ± 10 m erfolgten. Diese Korridorbreite der Flugroute wurde vom BAZL als *flight geography* festgelegt. An diese fügt sich die *containment area* mit einer Breite von ± 100 m an, innerhalb der bei unvorhergesehenen Abweichungen anhand gezielter Verfahren (*contingency procedures*) die Drohne wieder zurück in die *flight geography* gesteuert wird und die Mission fortgesetzt werden kann. Demgegenüber umfasst die *ground risk buffer area* denjenigen Bereich, innerhalb dem die Flugmission nicht mehr fortgesetzt werden kann und abgebrochen werden muss.

Abbildung 6: Die *flight geography* entlang der programmierten etwa 5.8 km langen Flugroute (grüne Linie) von der Klinik im Park (KiP) erfolgt über möglichst dünn besiedelte Gebiete, unter Berücksichtigung der beiden Helikopter-Landeplätze (Heli-Pad) des Spitals Hirslanden und der Polizei Zürich (weisse Pfeile), zum Zentrallabor Zürich (ZLZ) und umfasst eine Korridorbreite von ± 10 m. Die daran anschliessende *containment area* entspricht einem ± 100 m breiten Korridor, die *ground risk buffer area* zusätzliche ± 200 m, Quelle: Unterlagen aus SORA-Prozess, angepasst durch die SUST.
