# **Zwischenbericht der Schweizerischen Sicherheitsuntersuchungsstelle SUST**

über den Unfall der Drohne M2 V9,  
SUI-9903,

vom 9. Mai 2019

Ob der Hueb, Kreis 6 (Universitätsviertel),  
Stadt Zürich

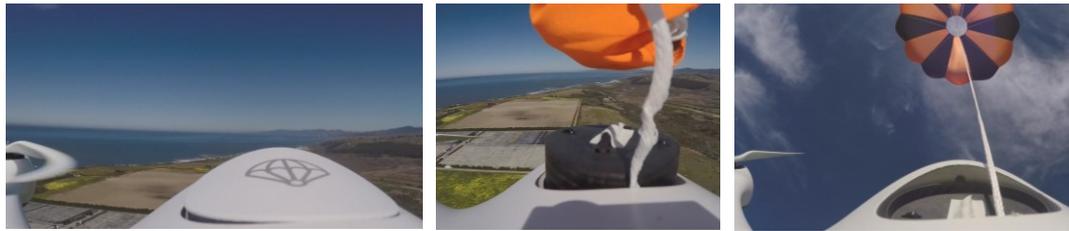
Die Drohne ist mit einem autonomen Flugabbruchsystem (*Flight Termination System – FTS*) ausgestattet, das bei Bedarf das Auswerfen des Fallschirms auslöst (vgl. Abbildung 2). Mit ausgeworfenem Fallschirm sinkt die Drohne mit einer Vertikalgeschwindigkeit von 3 bis 5 m/s ab. Dabei ertönt ein Warnsignal, um Personen am Boden zu warnen.

**Abbildung 2:** Bildsequenz des Fallschirmauswurfs bei einem Test des autonomen Flugabbruchsystems (*Flight Termination System – FTS*).
