Schlussbericht

der Unfalluntersuchungsstelle Bahnen und Schiffe

über die Zugstrennung
vom 19.11.07
im Zimmerbergbasistunnel

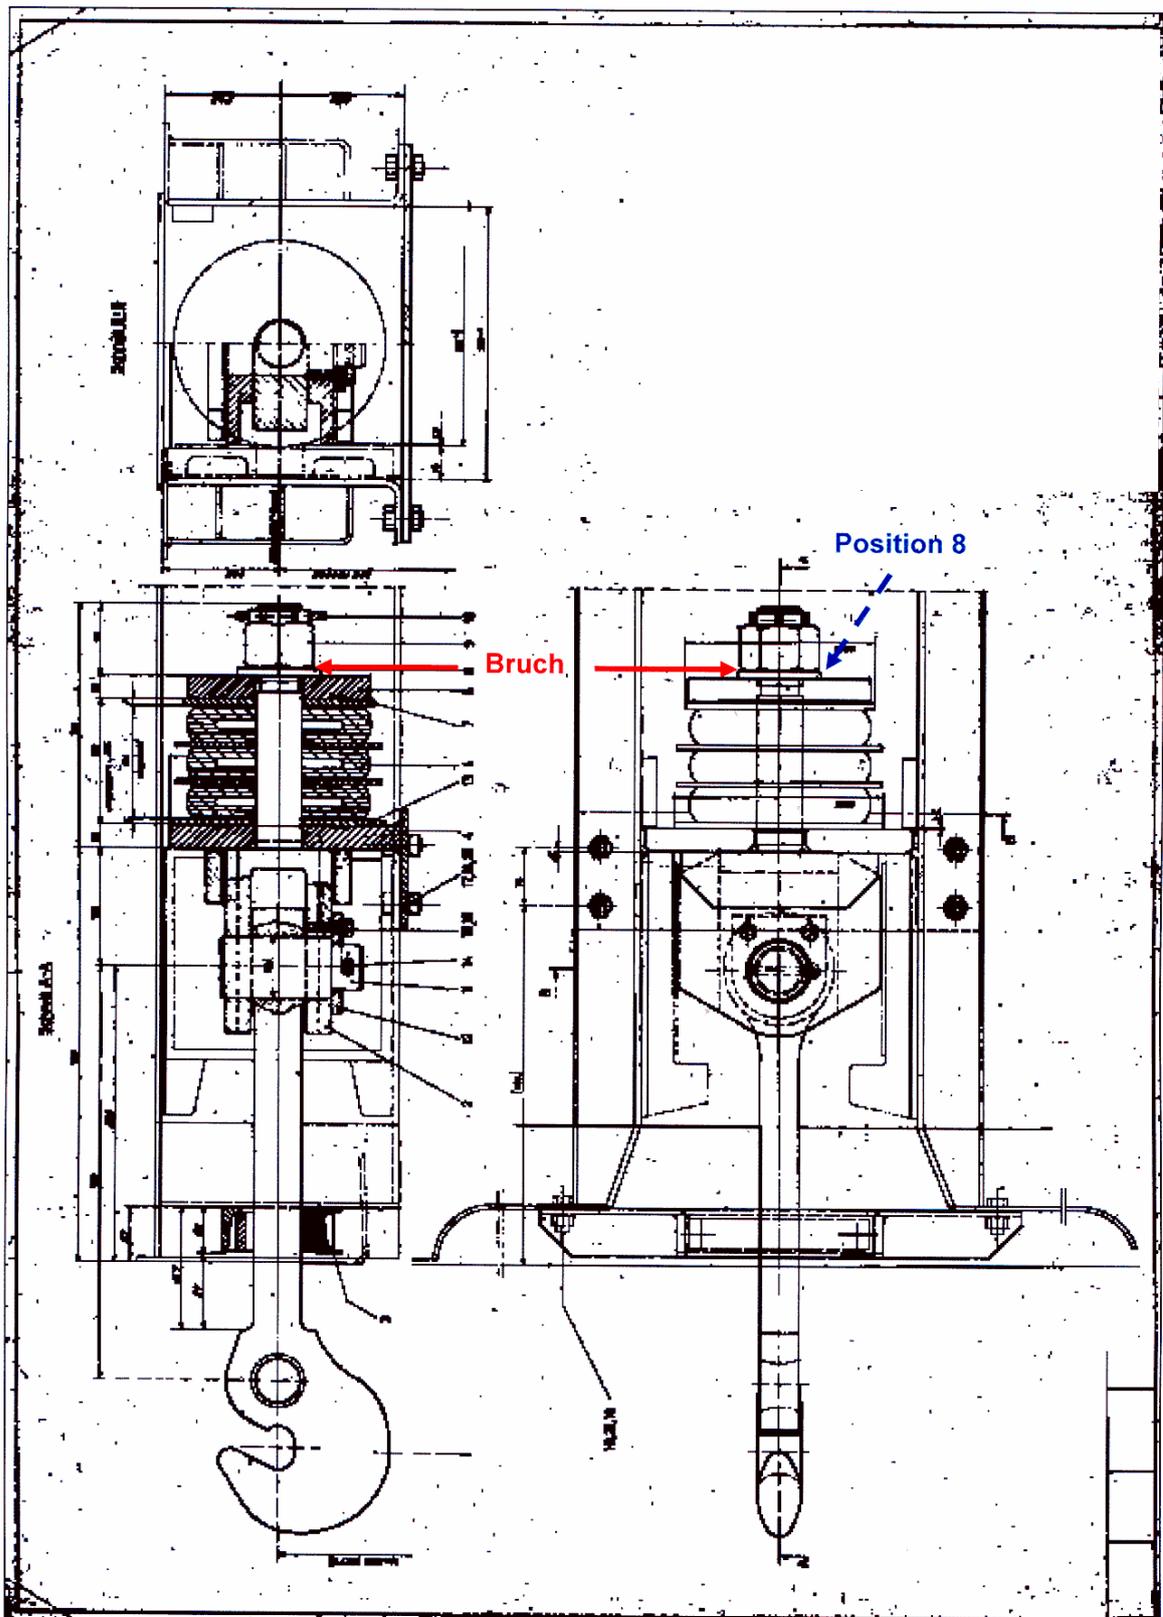
Zugsformation *Zug 101*

Nach dem Ereignis stellte der Lokführer eine Zugstrennung zwischen dem 4. und 5. Wagen fest. Die Kupplung des 4. Wagens war ausgerissen.

Vorderer Zugsteil	Hinterer Zugsteil
460047-4	50 85 1075166-4 A EWIV 5. Fahrzeug
460026-8	61 85 2090266-8 Bpm61
51 85 2170429-7 Bpm51	61 85 2090283-3 Bpm61
51 85 2170478-4 Bpm51	61 85 2090264-3 Bpm61
51 85 2170480-0 Bpm51	61 85 2090285-8 Bpm61
51 85 2170447-9 Bpm51 4. Fahrzeug	61 85 2090293-2 Bpm61
	61 85 2090245-2 Bpm61
	61 85 2090292-4 Bpm61
	61 85 8894106-1 WRm IV
	61 85 1990501-1 Am61
	61 85 1090213-2 Apm61
	61 85 1090212-4 Apm61

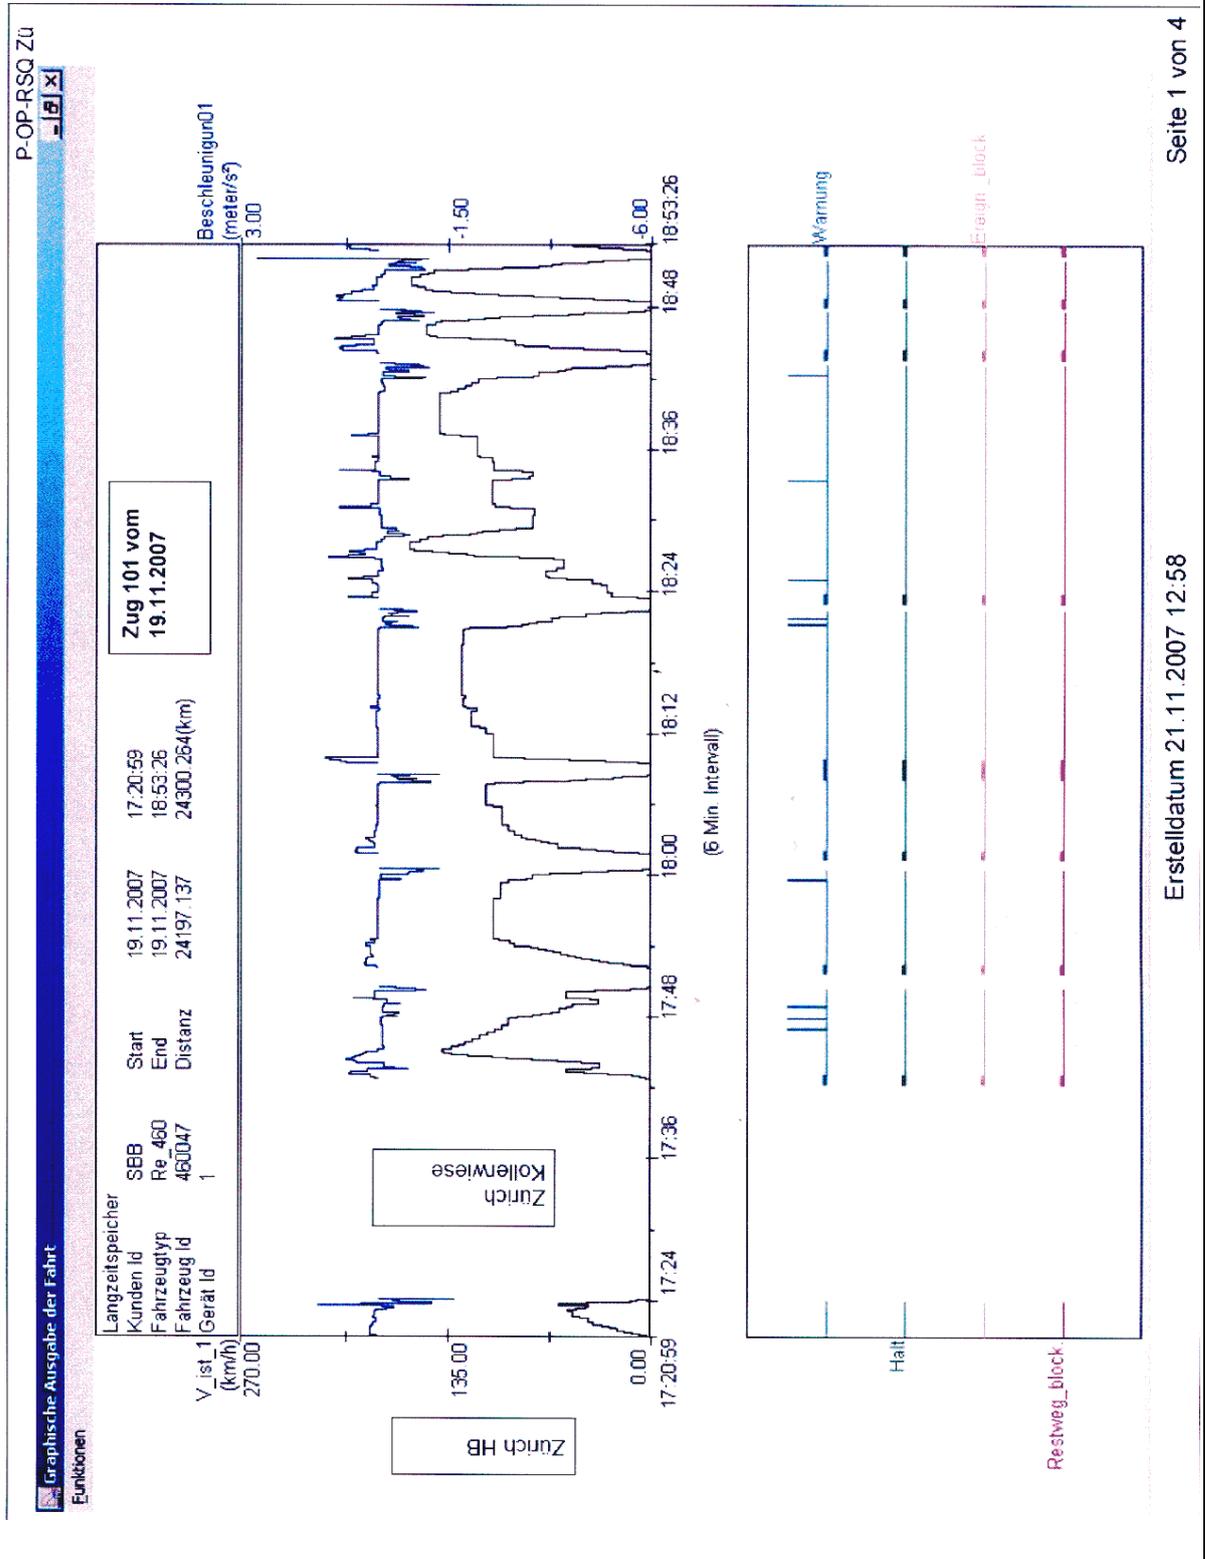
Langzeitspeicher	SEB	Start	19.11.2007	17:20:59
Kunden Id	Re_460	End	19.11.2007	17:24:03
Fahrzeugtyp	460047	Distanz	24197,137	24198,955(km)
Fahrzeug Id	1			
Gerät Id

Zug 101 (Zürich – Chur) fuhr am 19.11.07 um ca. 17.20 Uhr mit ca. 8 min Abgangsverspätung im HB Zürich ab. Zwischen dem Ausfahrtsignal und Eingang Zimmerbergbasistunnel machte der Lokführer eine Bremsprobe auf Wirkung. Anschliessend beschleunigte er den Zug. Dabei spürte er einen Ruck nach vorne und danach setzte eine schüttelnde Bremsung ein. Die Spitze des Zuges kam ca. 275 m im Zimmerbergbasistunnel zum Stehen.
