Schlussbericht

der Unfalluntersuchungsstelle

über die Entgleisung eines Güterwagens am
Hauptablaufberg

im Rangierbahnhof Limmattal (SBB Infrastruktur,
Gemeindegebiet Spreitenbach)

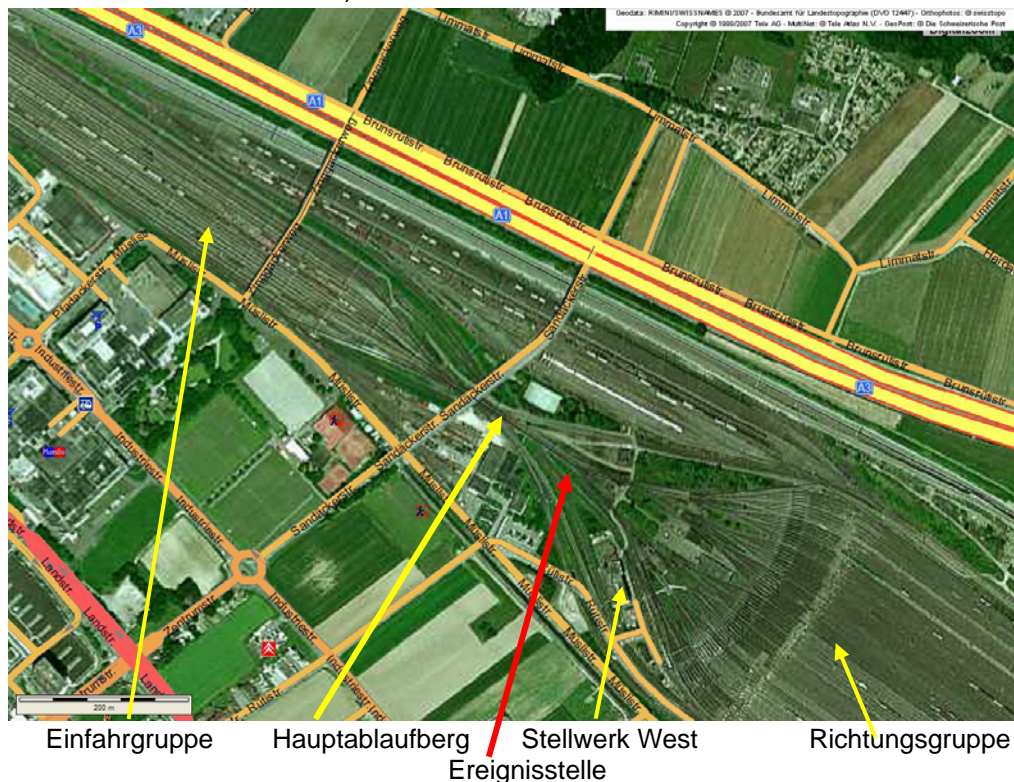
Am 10. Mai 2008 um 00.20 Uhr prallte eine Wagengruppe von 5 beladenen Güterwagen im Ablaufbereich auf eine langsam vorlaufende Gruppe von ebenfalls 5 Güterwagen. Beim heftigen Anprall in der Ablaufzone entgleiste ein beladener Güterwagen des Typs Shimmns. Verletzt wurde niemand. An den Infrastrukturanlagen sowie am Rollmaterial entstand grösserer Sachschaden.
