Schlussbericht

der Unfalluntersuchungsstelle Bahnen und Schiffe

**über die Kollision zwischen den
Güterzügen 43695 (BLS Cargo) und
40162 (Crossrail)**

vom Donnerstag 28. Januar 2010

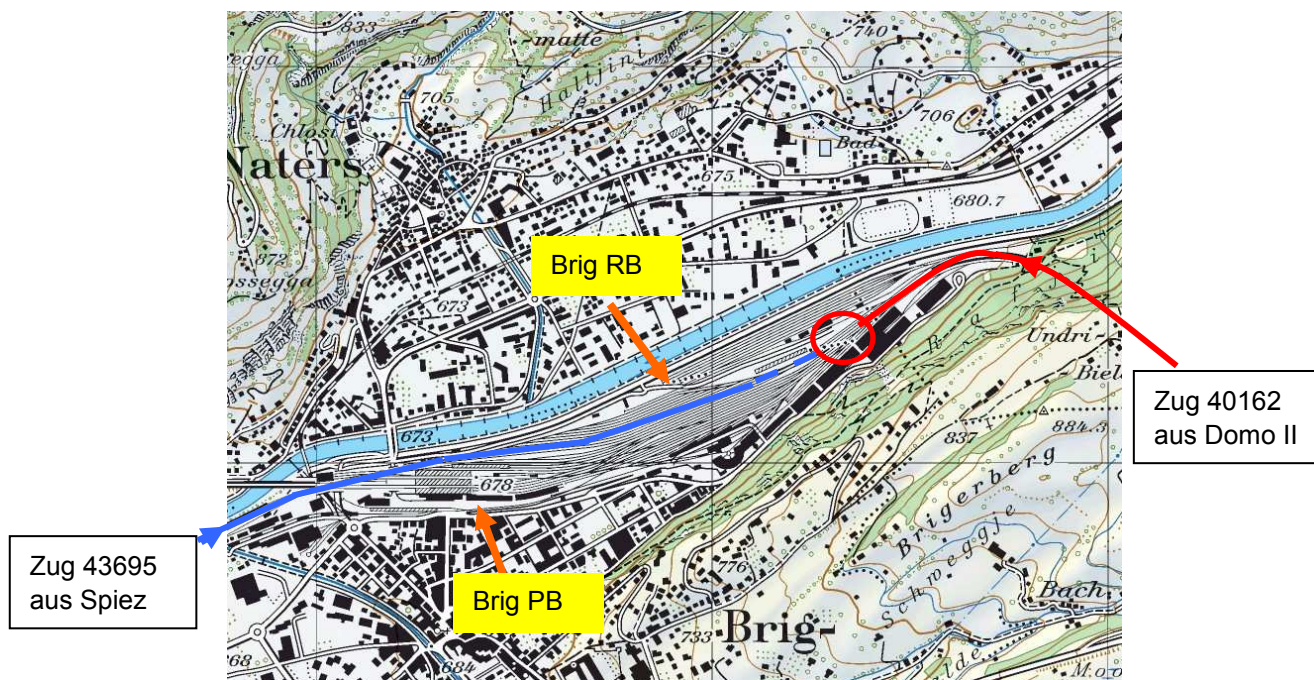
Am Donnerstag, 28. Januar 2010 um ca. 02:40 Uhr kollidierten im Bahnhof Brig RB die Güterzüge BLS 43695 aus Spiez und Crossrail 40162 aus Domodossola frontal auf der Höhe des Stellwerks 3.

Der Crossrail-Zug 40162 wurde durch zwei Lokomotiven geführt (je ein Lokführer (Lf) auf jeder Lok). Der Zug 43695 der BLS wurde mit einer Lokomotive geführt. Die 3 Lokomotiven entgleisten teilweise. Die Spitzenlokomotive des Crossrail Zuges wurde stark beschädigt. Zwei Wagen des Zuges 40162 entgleisten.

Die Container auf den angehängten Wagen wurden teilweise verschoben. Einige Container des BLS Zugs 43695 wurden auch beschädigt. Die Sachschäden am Rollmaterial belaufen sich auf mehrere Millionen (CHF). Die Infrastruktur wurde im Bereich des Kollisionspunktes leicht beschädigt.

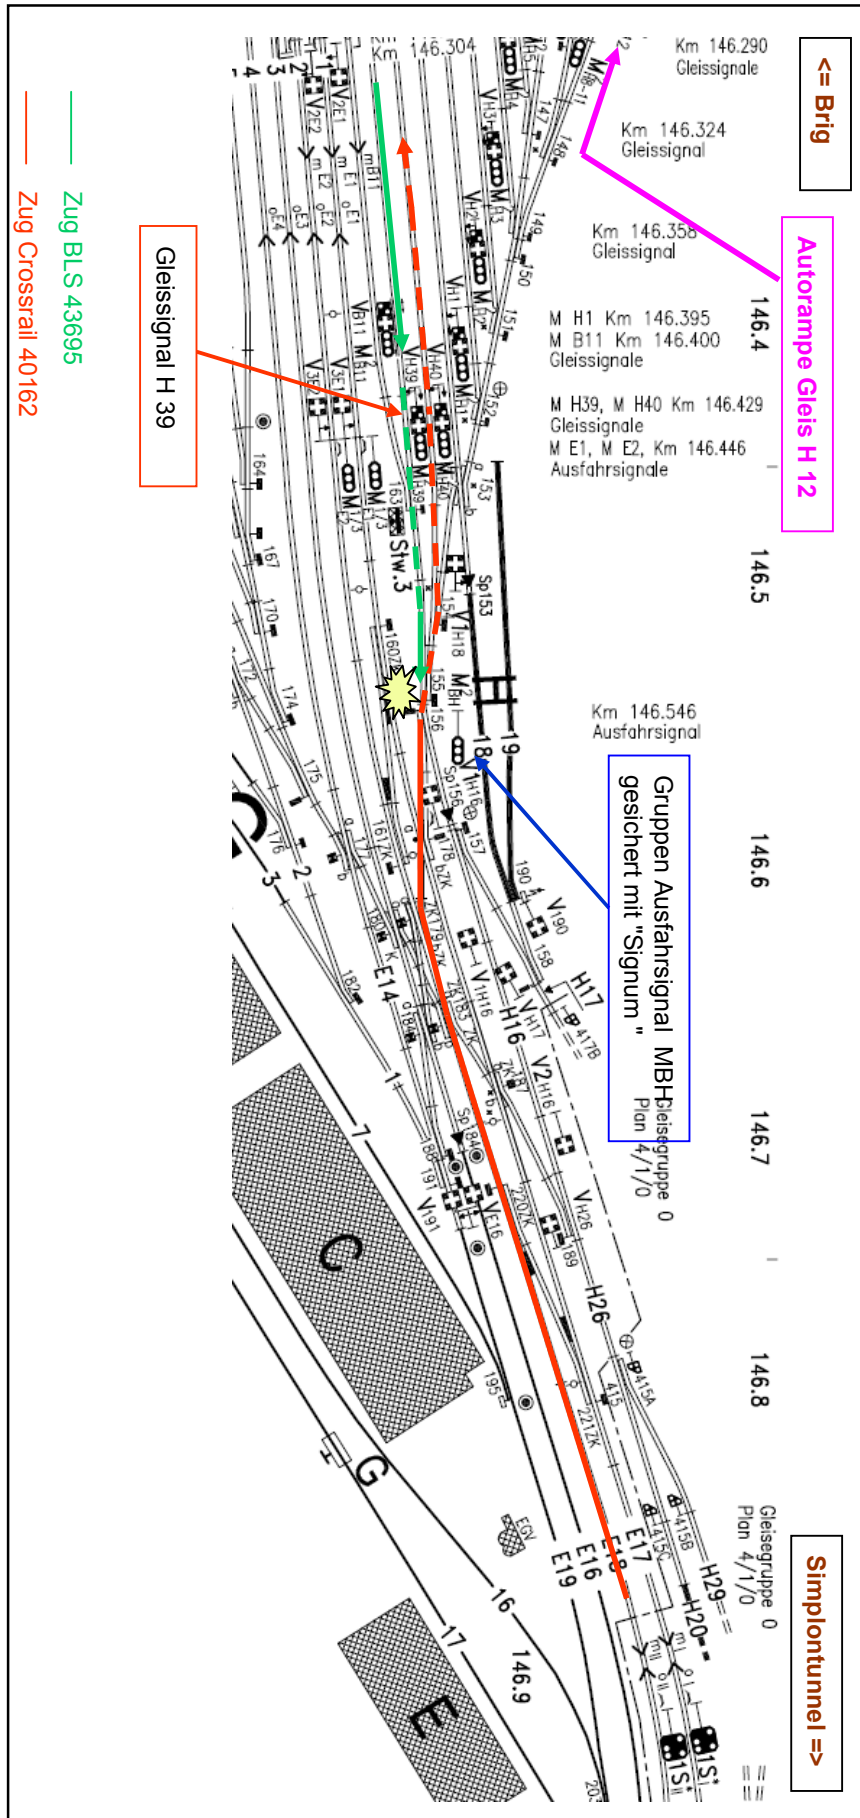
Beilage 1A

Details Gleissignal H39 und Ausfahrtsignal MBH
