Rapport final

sur **l'accident de personne**

du **vendredi 2 juillet 2010**

à **Lausanne Flon (TL)**

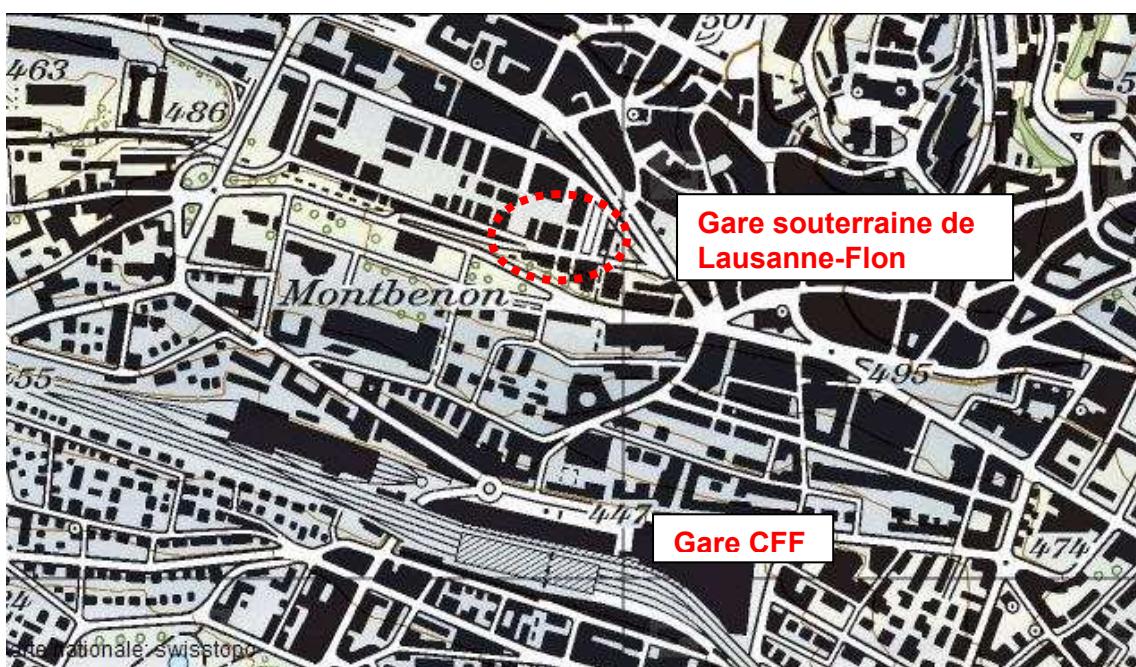
Vendredi 2 juillet 2010 vers 11h00, une dame qui tenait un petit chien en laisse est montée dans une rame du Métro M1, en gare de Lausanne-Flon, au moment où les portes de la dite rame se refermaient. Lorsque le conducteur du train 514 formé des Bem 4/6 558 N° 212 et 213 a démarré, la dame se trouvait dans le train et le chien sur le quai, toujours relié par la laisse à sa maîtresse. Témoin de la scène, une autre personne qui se trouvait dans le train a actionné l'ouverture de secours de la porte en question. *L'ouverture d'une porte provoque l'interruption de l'effort de traction et une lampe témoin "porte ouverte" s'allume en cabine de conduite. A la vue de l'annonce "porte ouverte", le mécanicien a effectué un freinage de service.* Pendant la phase de freinage du convoi, une personne est tombée du train. Grièvement blessée, elle a été transportée en ambulance à l'hôpital universitaire de Lausanne.
