Rapport final

du Service d'enquête sur les accidents des transports publics

sur la collision frontale de 2 trains voyageurs

du 27 août 2010

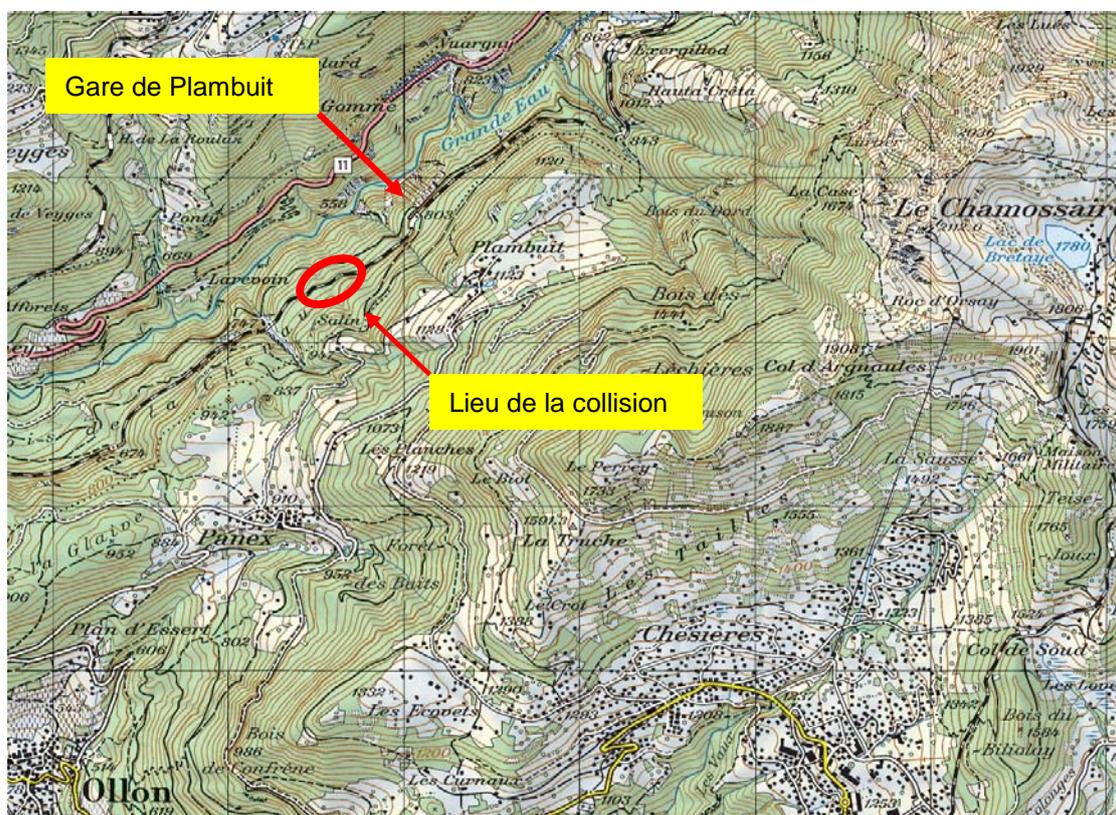
Le vendredi 27 août 2010 vers 16 h 20, environ 800 mètres en aval de la gare de Plambuit sur la ligne des TPC Aigle - Sépey - Diableret (ASD), 2 trains voyageurs sont entrés en collision. Selon l'horaire de service le croisement des 2 trains était prévu en gare de Plambuit. Les 2 mécaniciens et 6 voyageurs ont été blessés. Le lieu de l'accident étant difficilement accessible et les conditions météo défavorables, la colonne de secours de Leysin a été engagée pour porter secours aux blessés. Les dégâts au matériel roulant sont conséquents.

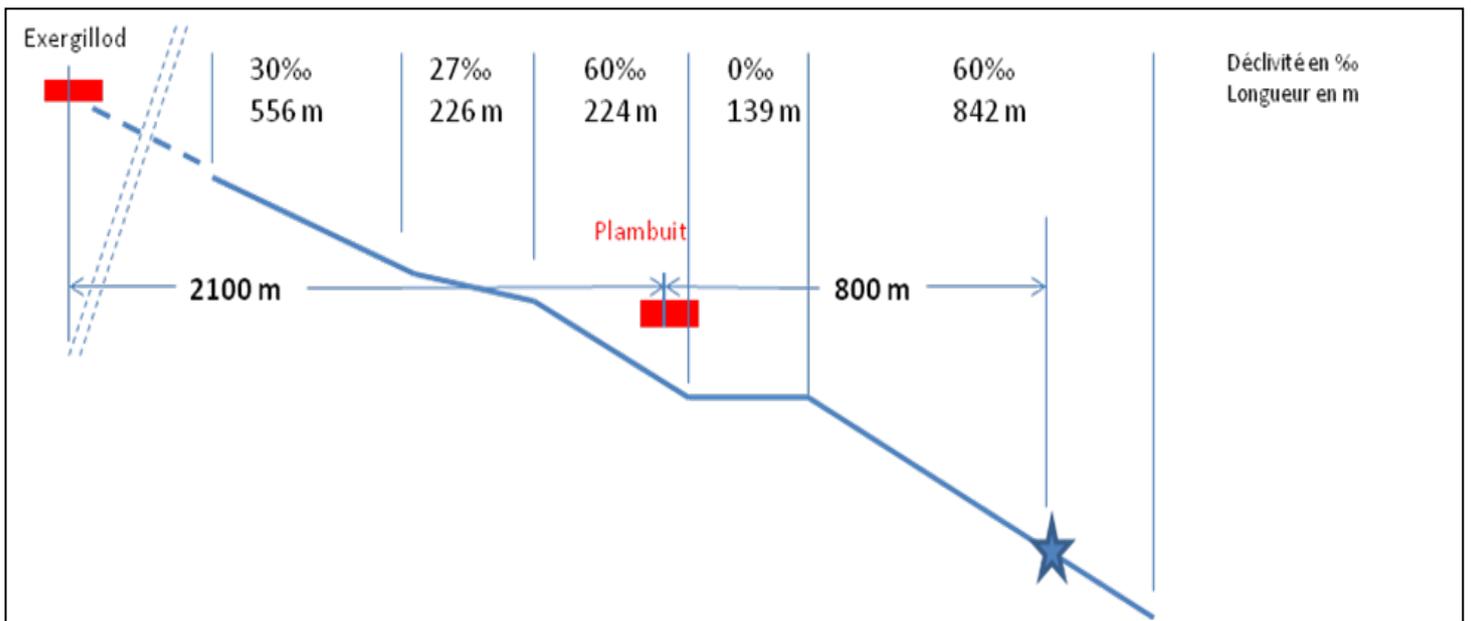
Illustration: SEA

Représentation schématique des différentes déclivités et distances entre Exergillod et le lieu de l'accident.

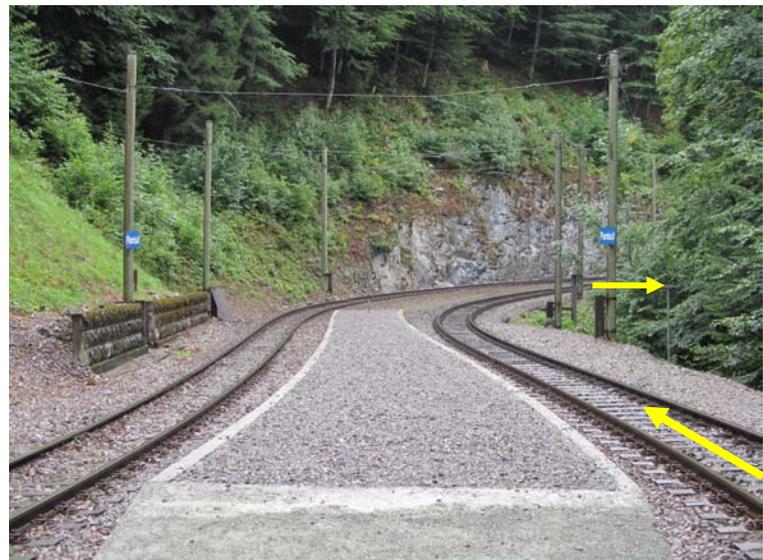
photo: N°4

Un panneau indicateur, portant des numéros de trains et rappelant au mécanicien les croisements à observer, est fixé sur le pylône situé à l'entrée amont de la gare de Plambuit. (Photo N° 4 et Annexe 4)
