Reg. Nr.: 11011203

Rapport final

**sur l'incendie d'un bus de ligne
du 12 janvier 2011
à Vernier (GE)**

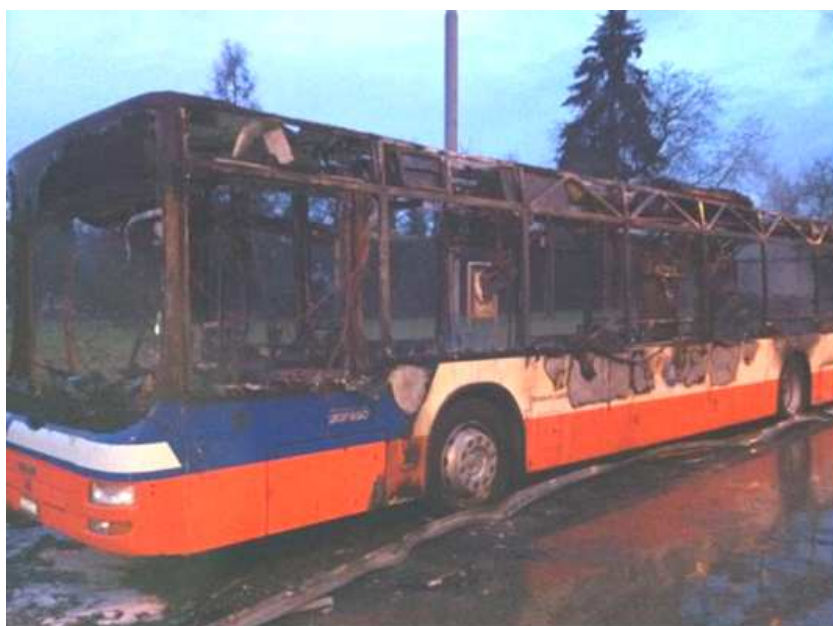
Le mercredi 12 janvier 2011 aux environs de 7 h 20 le chauffeur du bus de la ligne 28 des TPG a constaté un dégagement de fumée à l'arrière de son bus lorsqu'il était à l'arrêt "Vernier Village", arrêt situé sur la route de Peney à Vernier. Il s'est rendu derrière le bus et a constaté que de la fumée sortait du compartiment moteur. Il a évacué les clients.

Au moyen de l'extincteur de bord, il essaya de circonscrire l'incendie mais sans succès. L'intervention des pompiers a été nécessaire. Le bus a subi un dommage total.

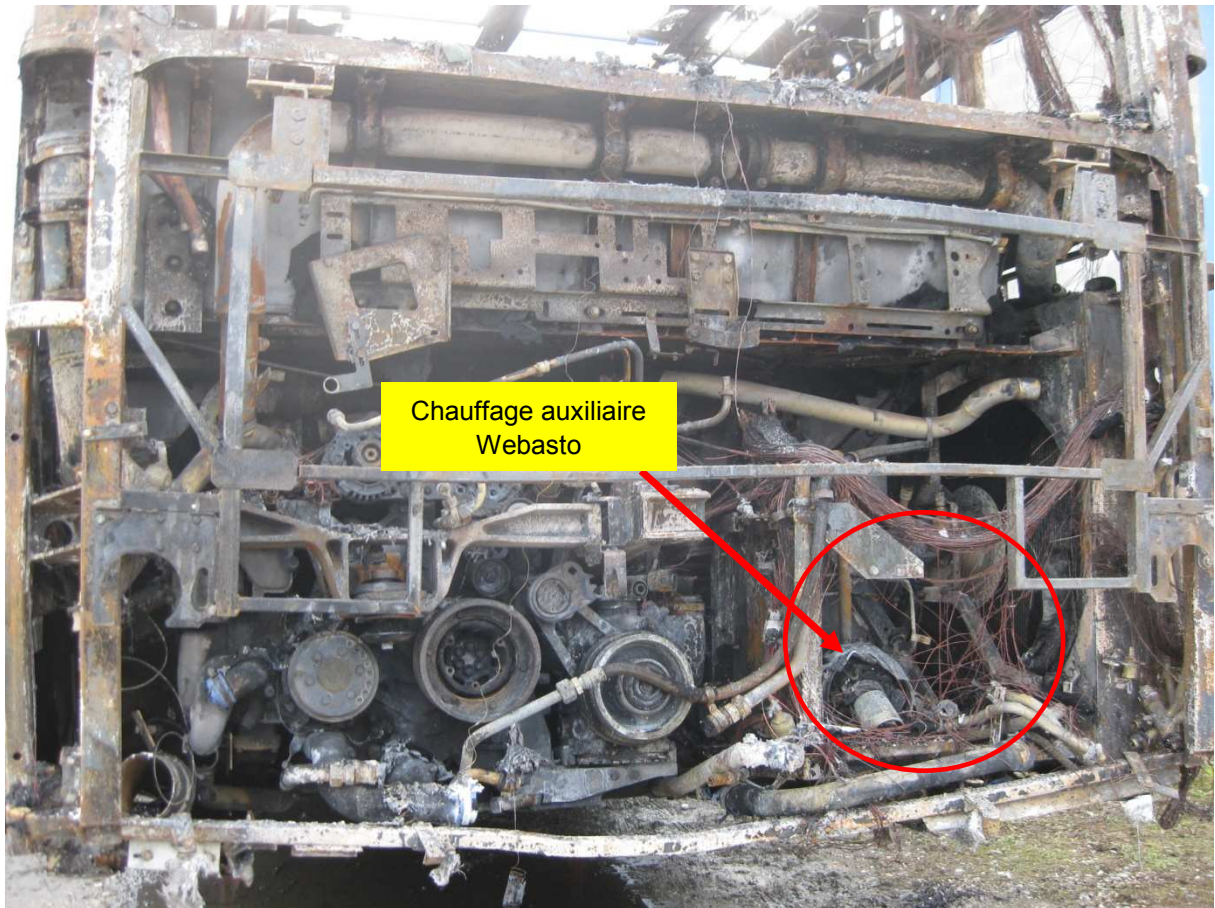
Annexe: 1

Le feu s'est déclaré dans le compartiment moteur, sur la droite, dans le secteur du brûleur du chauffage auxiliaire Webasto. La cause exacte du défaut au niveau du brûleur n'a pas pu être établie.
