# Schlussbericht der Schweizerischen Unfalluntersuchungsstelle SUST

über das Versagen der Stütze 17  
der Sesselbahn  
Turren – Schönbüel  
(Anlage. 73.160)

vom Sonntag 29.01.2012

Reg.-Nr.: 12012901

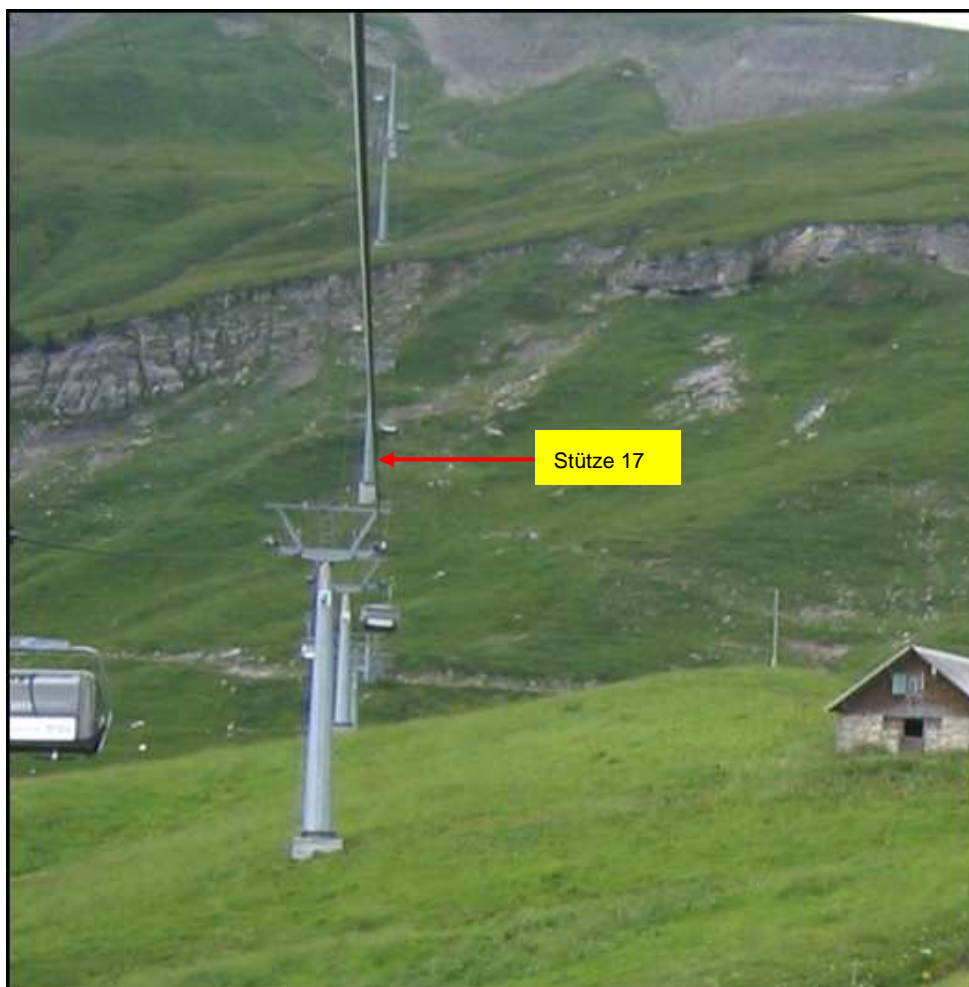
Abbildung 6: Sommeransicht (Quelle Panoramawelt)

Die gekippte Stütze 17 befindet sich unter einer Felswand in einem steilen Gebiet mit einer Durchschnittsneigung von ca. 30° und auf einer Höhe von 1795 m ü Meer. Der Durchmesser des untersten Stützenschaftes der Stütze 17 beträgt 1.570 m.
