# **Schlussbericht**

über die Kollision einer geschobenen  
Rangierfahrt mit einem abgestellten  
Reisezugwagen

vom Freitag, 01. Februar 2013

in Zürich Giesshübel

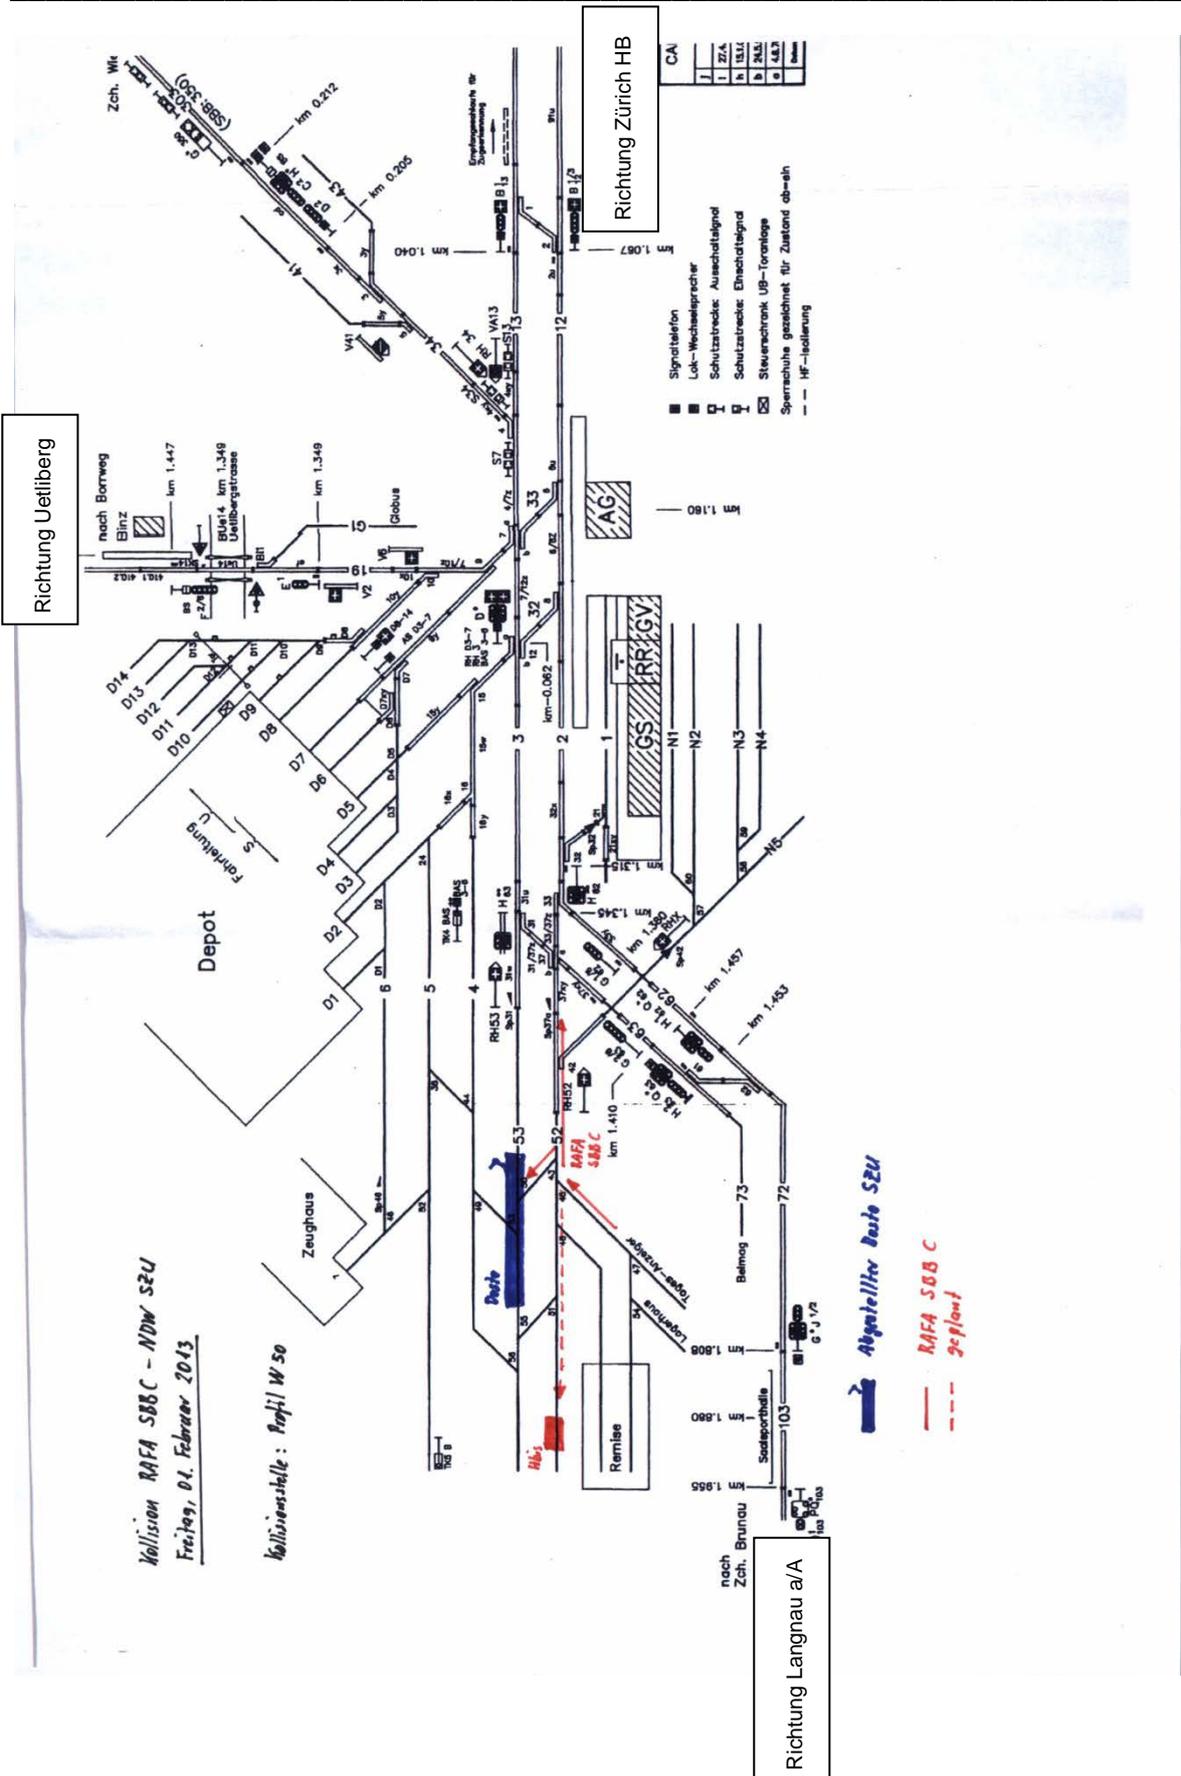
Gleisplan Zürich Giesshübel

Kurz nach Fahrtbeginn bemerkte der Rangierleiter, dass die Fahrt nicht Richtung abgestelltem Güterwagen sondern nach rechts ins Gleis 53 ging. Er erteilte dem Lokführer sofort Haltebefehle. Als er realisierte, dass die Rangierfahrt nicht rechtzeitig vor dem Niederflur-Doppelstockwagen NDW zum Stillstand kommen würde, stieg er über die Puffer links ab (Gleisplan siehe Anlage 1, Standort Rangierleiter siehe Fotos 2 und 3).
