Schlussbericht

über die Entgleisung von zwei
 Güterwagen

vom 11. Juni 2014

in Ebikon (LU)

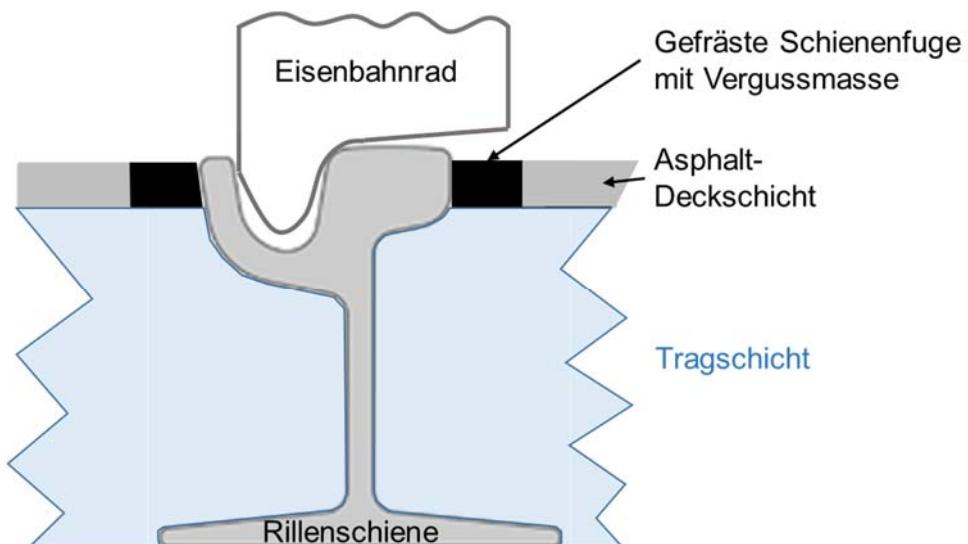
Vor der Logistikhalle der Migros-Verteilzentrale ist eine von Bahn und Lastwagen gemeinsam benutzte Fahrfläche vorhanden (siehe Abbildung 6). Die Schienen sind so eingebaut, dass ihre Fahrflächen praktisch auf gleicher Höhe wie der sie umgebende Asphalt liegen. Zwischen den Schienen und dem Asphalt sind Fugen ausgefräst und mit einer Vergussmasse aufgefüllt (siehe Abbildung 7).

Abbildung 7: Schnitt durch eine Rillenschiene im Asphaltbelag mitsamt der gefrästen Schienenfugen mit Vergussmasse in intaktem Zustand.

- Schienen liegen normalerweise frei. Sobald sie nicht mehr freiliegen, muss insbesondere für den Spurkranz der entsprechende Freiraum geschaffen werden. Dies kann zum Beispiel mit Rillenschienen erreicht werden. Um andererseits die Bandagen vor Beschädigungen zu schützen, werden an der Schienenkopfaussenseite Fugen erstellt, die mit einer elastischen Vergussmasse verschlossen werden (siehe Abbildungen 7 und 8).
