# **Rapport final**

sur le glissement d'un siège sur  
le câble porteur-tracteur d'un  
télésiège

du 12 février 2015

à Torgon (VS)

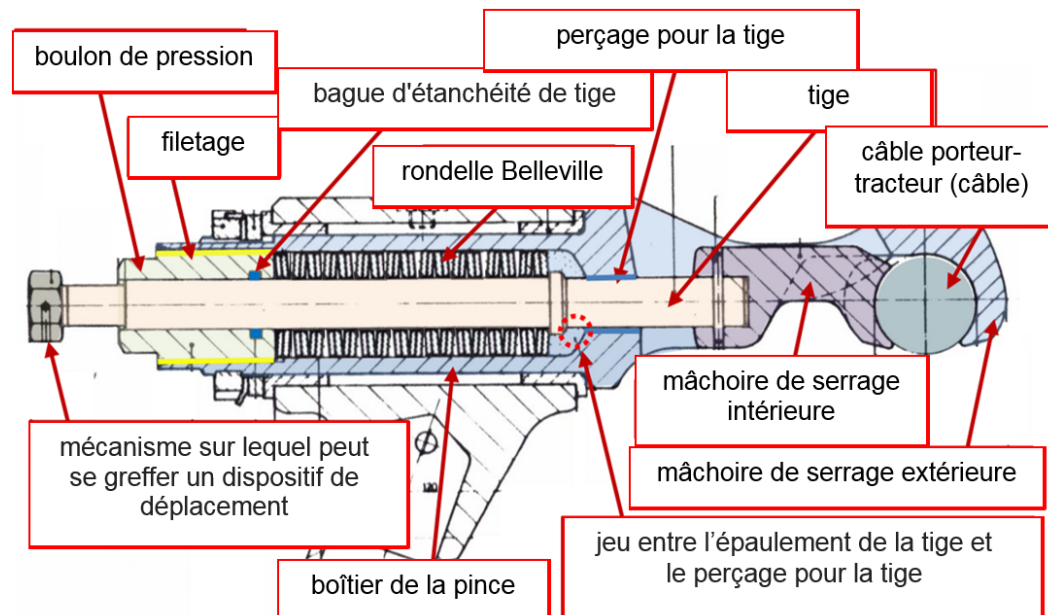
Les pinces servent à relier les sièges au câble. La force de serrage est transmise à la tige et à la mâchoire de serrage intérieure par des rondelles Belleville. La force de serrage est réglée au moyen du boulon de pression. A l'extrémité arrière de la tige, se trouve un mécanisme sur lequel peut se greffer un dispositif de déplacement qui allège la pression sur les pinces et permet ainsi de mouvoir les sièges le long du câble. La pince montée sur le câble ne peut cependant pas être ouverte à l'aide du dispositif de déplacement au point d'être libérée du câble.

Figure 2: Coupe de la pince vue de devant.

Le logement des rondelles Belleville n'était pas entièrement rempli de graisse comme il aurait dû l'être pour être conforme aux règles de montage. Ce graissage insuffisant a provoqué une corrosion et par là même une importante augmentation du frottement intérieur du mécanisme de la pince. Ainsi, le couple de serrage prescrit a été atteint avant que les rondelles Belleville ne soient suffisamment comprimées. Le paquet de rondelles Belleville a de ce fait exercé une force d'appui insuffisante sur les mâchoires de serrage.
