Schlussbericht

über die Kollision zweier Baukompo-
sitionen

vom 18. März 2015

in Immensee (SZ)

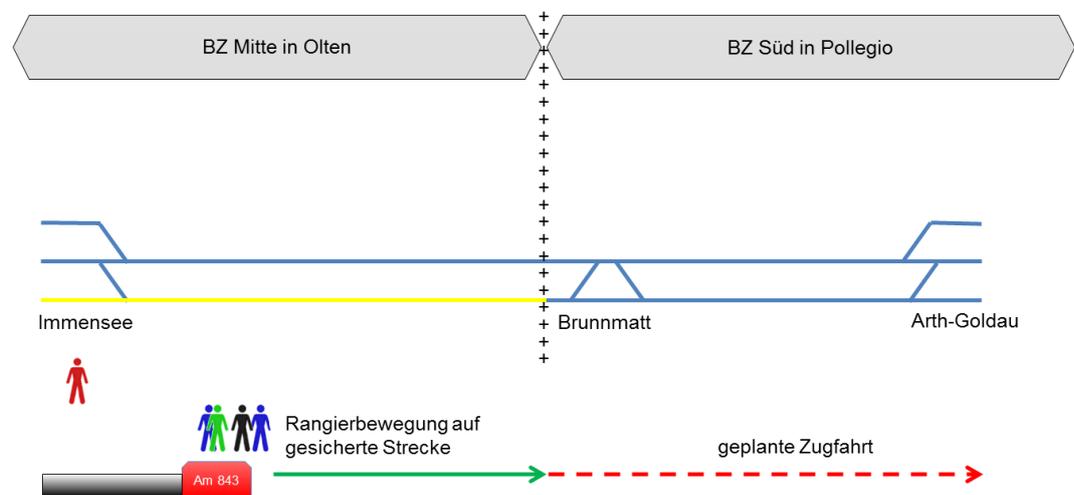
Abbildung 9: Fahrt der Baukomposition 1 am 18. März 2015 von Immensee nach Arth-Goldau.

Nach Ende der Aushubarbeiten um ca. 03:45 Uhr wurde die Arbeitskomposition in zwei Teile getrennt. Die Baukomposition 1, bestehend aus der Lokomotive Am 843, einem Energiewagen und zehn mit Altschotter beladenen Kippwagen, war um 04:01 Uhr auf dem immer noch gesperrten Gleis 202-204, ohne dass sich Lokführer 1 beim Sicherheitschef abgemeldet hatte, in Immensee in Richtung Arth-Goldau abgefahren und hatte mit der Spitze 116 m vor dem Signal P950 vor dem Spurwechsel Brunnmatt angehalten (Abbildung 9). Dort hatte sich Lokführer 1 beim Fahrdienstleiter D der BZ Süd gemeldet und die Zugfahrstrasse nach Arth-Goldau verlangt. Kurz danach erhielt er die Zugnummer 33138. Weil das Zielgleis in Arth-Goldau zu diesem Zeitpunkt noch nicht frei war, wartete er auf die Zustimmung zur Fahrt.

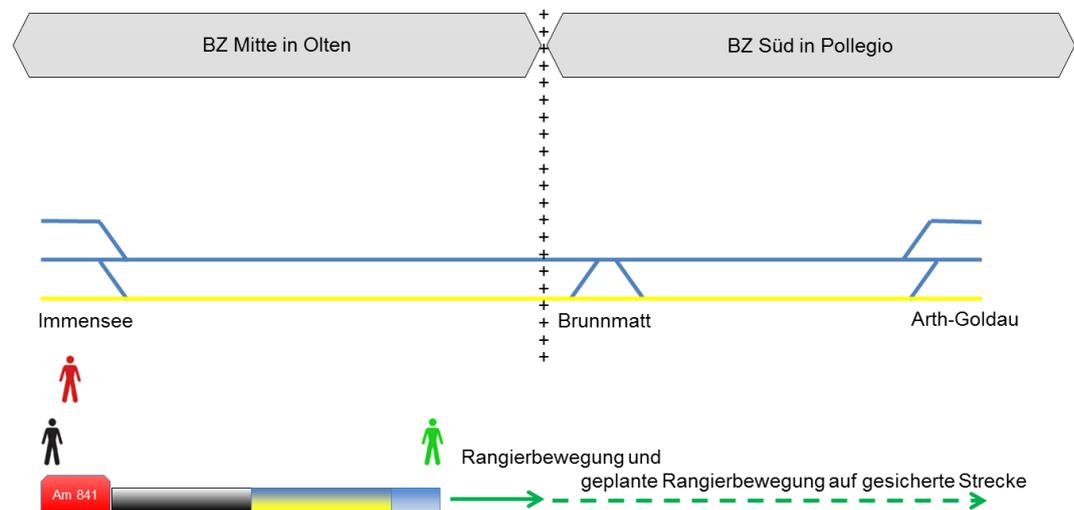
Abbildung 10: Fahrt der Baukomposition 2 am 18. März 2015 von Immensee nach Arth-Goldau.

Eine Rangierfahrstrasse wurde um 04:14:50 Uhr eingestellt. Dem Fahrdienstleiter 2 war nicht bekannt und er hat auf dem Iltis nicht realisiert, dass sich zu diesem Zeitpunkt die Baukomposition 1 vor dem Spurwechsel befand und auf die Weiterfahrt nach Arth-Goldau wartete. Um ca. 04:17 Uhr fuhr die Baukomposition 2, bestehend aus dem besonderen Fahrzeug „Puscal 2“ sowie verschiedenen Dienstwagen und der Lokomotive Am 841 als indirekt geführte Rangierbewegung in Richtung Arth-Goldau ab (Abbildung 10). Während der Fahrt von Immensee nach Gleis 204 erhielt Lokführer 2 keine Informationen von Rangierleiter 2. In den vorangegangenen Nächten hätte dieser jeweils die Vorsignale gemeldet. Um 04:23:30 Uhr fuhr die Spitze der Baukomposition am Blocksignal 2Q vorbei in den Gleisabschnitt 203. Eine Minute später hatte Lokführer 2 in der BZ Süd in Pollegio die Fahrstrasse für die Weiterfahrt vom Spurwechsel Brunnmatt nach Arth-Goldau angefordert. Er erhielt die Antwort, dass er ihm schon gesagt habe, dass er noch warten müsse (Inhalt des Gesprächs: Anlage 5, Tabelle 4). Um 04:25:50 Uhr fuhr die Lokomotive der Baukomposition 2 am Blocksignal 3Q vorbei und verliess somit den Gleisabschnitt 203.

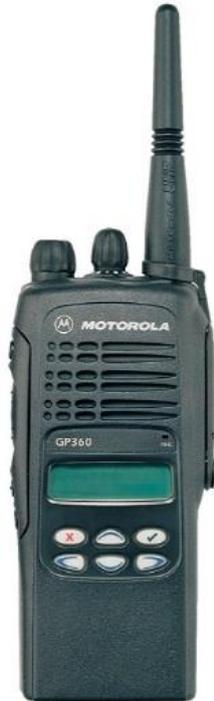
Abbildung 12: Handfunkgerät, wie es von Lokführer 2 verwendet wurde.

- Das Gehäuse ist mechanisch stark beschädigt, die Front, das Display und das Glas sind eingedrückt.
- Die Gehäusefront ist unten links beschädigt.
- Die Akkuführung ist ausgebrochen.

- Das Gerät riecht stark nach Dieselöl und ist stark mit Sand verschmutzt.
- Der Akku ist abgebrochen, blieb jedoch im Etui zurück.
- Das Lederetui weist eine Beschädigung im Displayfenster auf (Riss), die der Druckstelle des Funkgerätes entspricht.

- Der Dreipunktgurt des Etuis ist mehrfach gerissen.
- Die Antenne ist unbeschädigt und korrekt montiert.
- Die Sendetaste (Sprechtaste) ist durch das deformierte Gehäuse mechanisch blockiert.

- Unabhängig von den unfallbedingten Beschädigungen kann die Sendetaste aufgrund vorbestehender Abnutzungserscheinungen nur durch starken Druck betätigt werden.

Das Gutachten der Firma Motcom hält fest, dass unabhängig von den unfallbedingten Beschädigungen die Sendetaste nur durch starken Druck betätigt werden konnte.

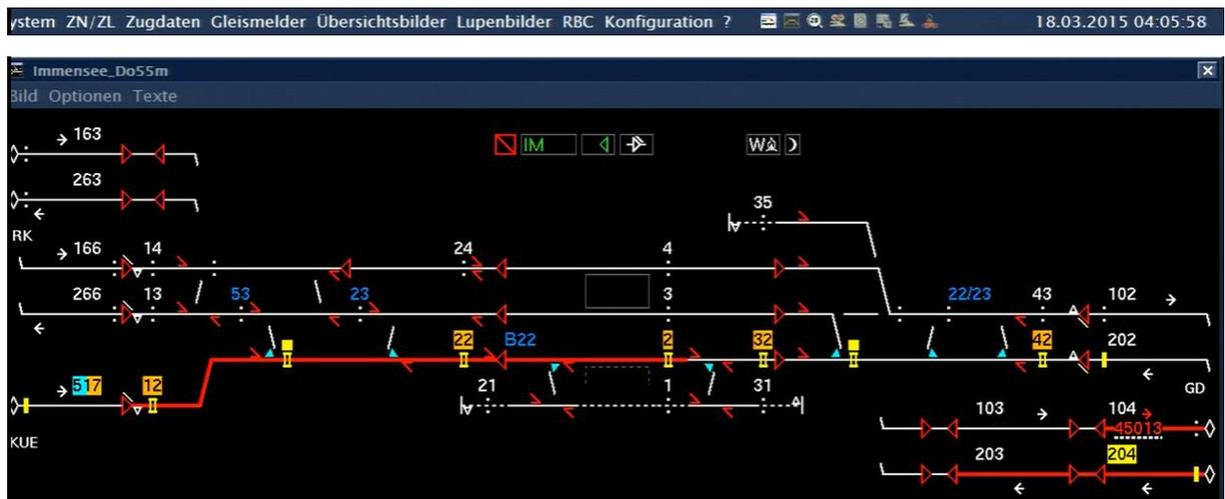
Abbildung 37: Iltis-Lupenbild von Immensee um 04:05:58 Uhr.

04:05:58	Ankunft Baukomposition 1 in Abschnitt 204 vor dem Spurwechsel Brunnmatt	Abschnitt 204 wird rot ausgeleuchtet; d. h. er ist belegt. (Anlage 4, Abbildung 37)

Ankunft Baukomposition 1 in Abschnitt 204 vor dem Spurwechsel Brunnmatt

- Der Gleisabschnitt 32 ist frei (weisse Ausleuchtung);
- Die Abschnitte 203 und 204 sind belegt (rote Ausleuchtung).

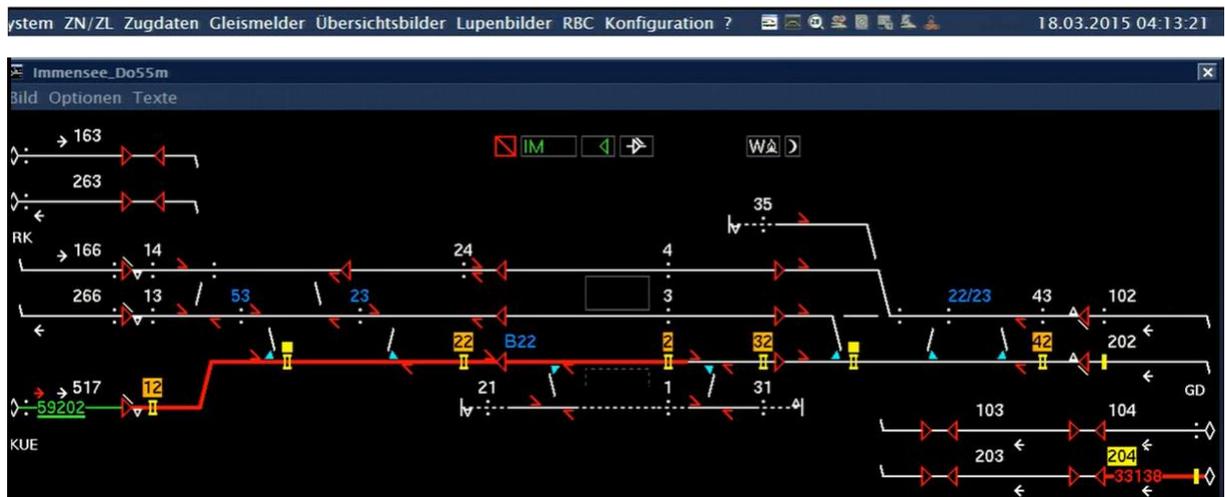
Abbildung 38: Iltis-Lupenbild von Immensee um 04:13:21 Uhr.

04:13:21	Baukomposition 1 erhält Zugnummer 33138	Die Zugnummer erscheint im Zugnummerfeld. (Anlage 4, Abbildung 38)
04:14:50– 04:15:32	Einstellen der Rangierfahrstrasse in Immensee aus Gleis 2 für Baukomposition 2	Gleisabschnitte 32 und 42 sowie zwei der Fahrstrasse zugehörigen Zwergsignale werden grün ausgeleuchtet. (Anlage 4, Abbildung 39)

Baukomposition 1 ist vollständig in Abschnitt 204 und erhält Zugnummer 33138

- Der Abschnitt 204 ist belegt (rote Ausleuchtung) und enthält die Zugnummer 33138;
- Der Abschnitt 203 ist frei (weisse Ausleuchtung);
- Die Sperre des Abschnitts 517 ist ausgeschaltet;
- Von Künsnacht kommt der Zug 59202 (rote und weisse Blockpfeile).

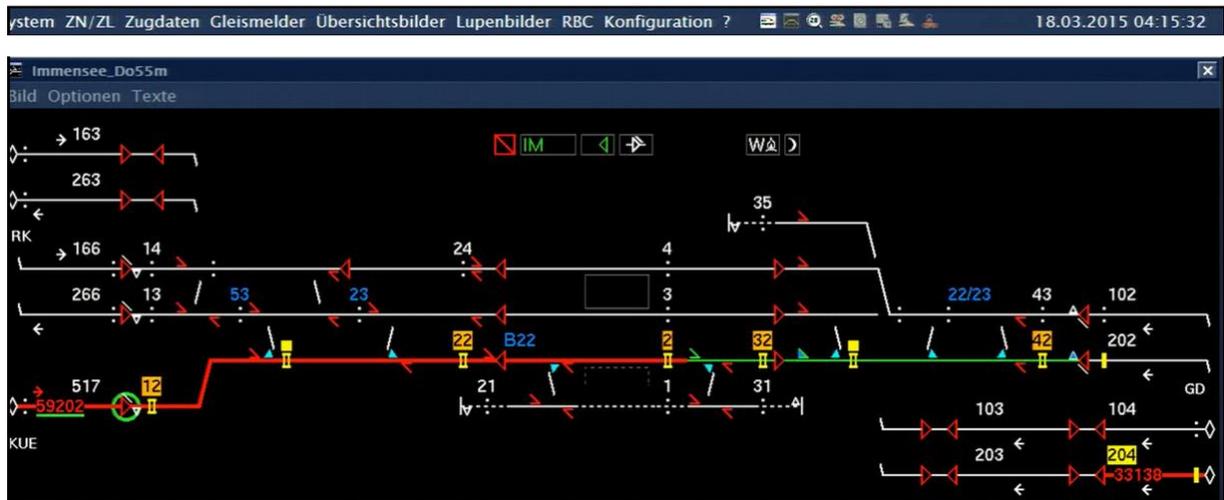
Abbildung 39: Iltis-Lupenbild von Immensee um 04:15:32 Uhr.

Einstellen der Rangierfahrstrasse aus Gleis 2 von Immensee für Baukomposition 2

- Die Rangierfahrstrasse vom Gleis 2 ins Gleis 42 ist eingestellt und die Zwergsignale zeigen Fahrt (grüne Ausleuchtung des Gleisabschnitts 32-42);
- Zug 59202 steht vor dem Einfahrsignal in Immensee mit Bedienaufforderung am Einfahrsignal.

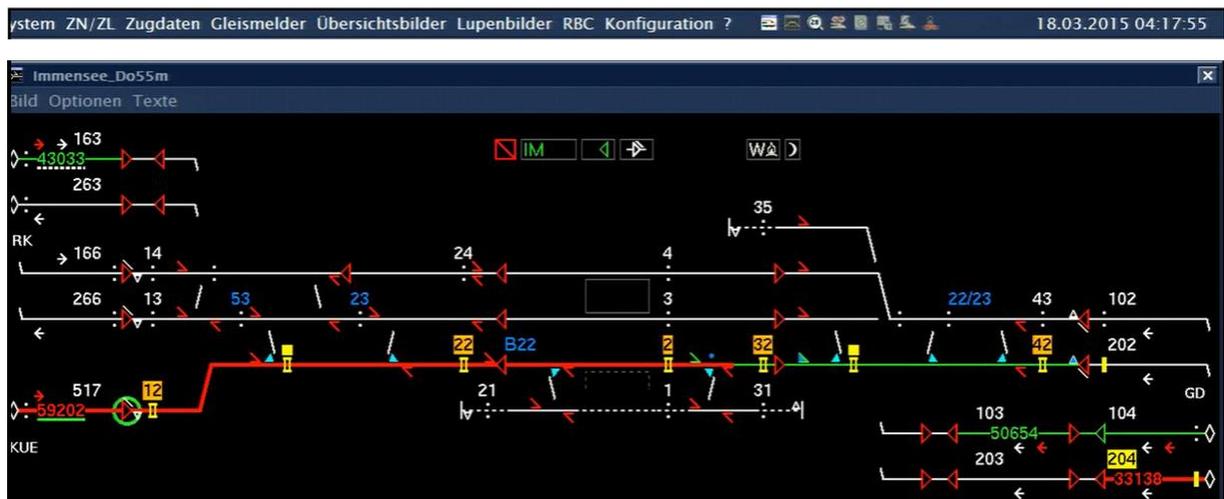
Abbildung 40: Iltis-Lupenbild von Immensee um 04:17:55 Uhr.

04:17:55	Abfahrt Baukomposition 2 aus Gleis 2 von Immensee	Anzeige der Weiche 16 wechselt von Grün zu Rot; d. h. die Weiche wird belegt. (Anlage 4, Abbildung 40)

Abfahrt Baukomposition 2 aus Gleis 2 von Immensee

- Rote Ausleuchtung des linken Weichenschenkels).

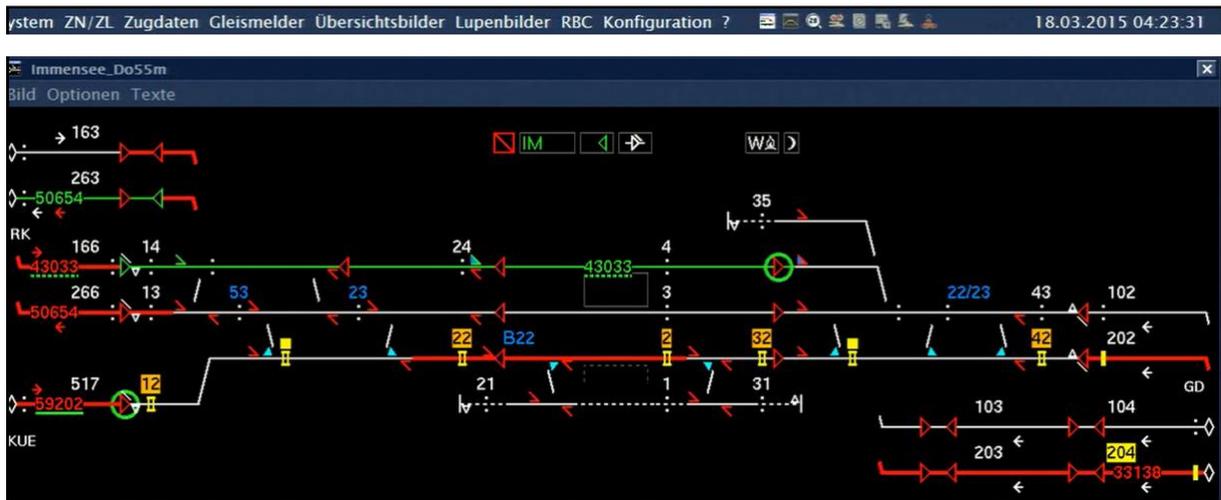
Abbildung 41: Iltis-Lupenbild von Immensee um 04:23:31 Uhr.

04:23:31	Einfahrt Baukomposition 2 in Abschnitt 203	Abschnitt 203 wird rot ausgeleuchtet; d. h. der Abschnitt wird belegt. (Anlage 4, Abbildung 41)
04:25:50	Baukomposition 2 ist vollständig in Abschnitt 204 vor dem Spurwechsel Brunnmatt	Abschnitt 203 wird wieder weiss ausgeleuchtet; d. h. der Abschnitt ist wieder frei. (Anlage 4, Abbildung 42)

Einfahrt Baukomposition 2 in Abschnitt 203

- Die Abschnitte 202-204 sind belegt (rote Ausleuchtung, Zugnummer im Feld 204);
- Die Bedienanforderungen für die Züge 59202 und Zug 43033 stehen an.

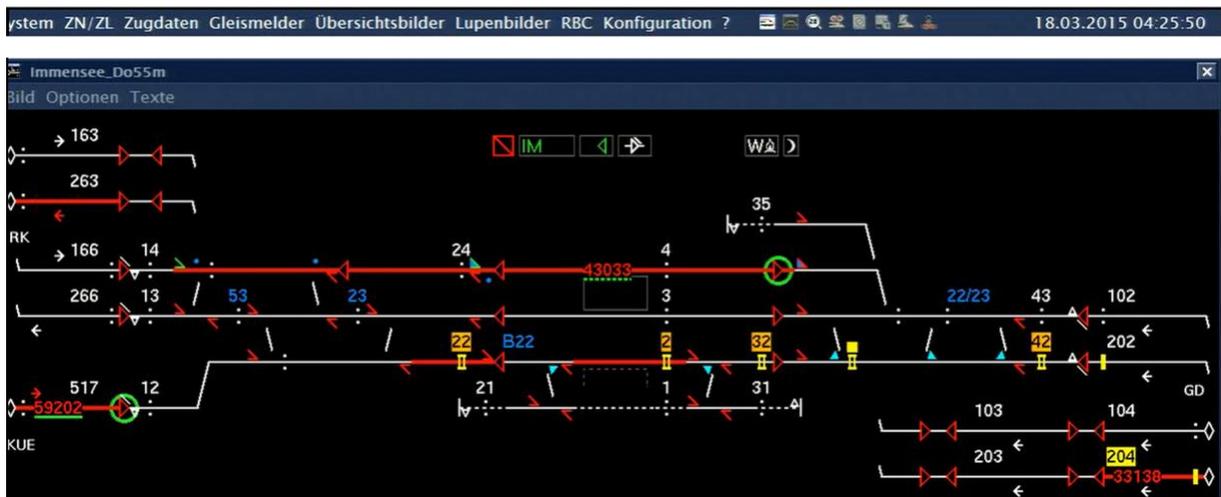
Abbildung 42: Iltis-Lupenbild von Immensee um 04:25:50 Uhr.

Baukomposition 2 ist vollständig in Abschnitt 204 vor dem Spurwechsel Brunnmatt

- Die Abschnitte 202-203 sind frei (weisse Ausleuchtung), der Abschnitt 204 ist belegt (rote Ausleuchtung mit Zugnummer);
- Die Sperre von Gleis 12 und der Weicheneinzelschluss der Weiche 9 wurden ausgeschaltet.

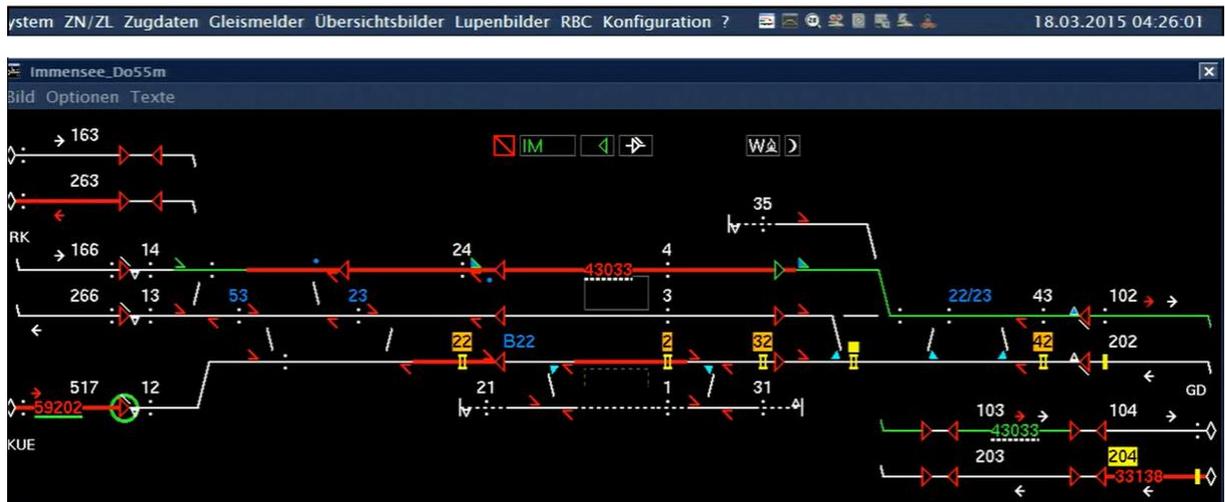
Abbildung 43: Iltis-Lupenbild von Immensee um 04:26:01 Uhr.

04:26:01	Fahrstrasse für Güterzug aus Gleis 4 in Immensee nach Arth-Goldau eingelaufen und Signal C4 auf Fahrt	Gleisabschnitt 43-102-103 sowie das der Fahrstrasse zugehörige Haupt- und Zwergsignal werden grün ausgeleuchtet. (Anlage 4, Abbildung 43)

Fahrstrasse für Güterzug aus Gleis 4 in Immensee nach Arth-Goldau eingelaufen und Signal C4 auf Fahrt
