# **Schlussbericht**

### **Sicherheitsuntersuchungsstelle SUST**

über die Kollision eines Triebzuges  
mit einem Zweiwegefahrzeug

in Burgistein (BE)

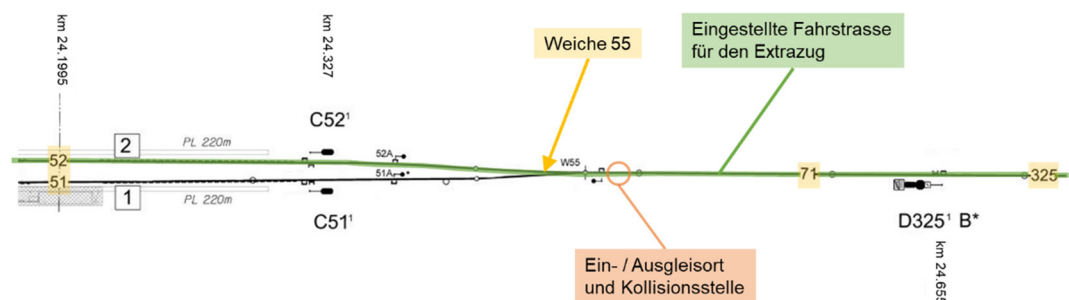
**Abbildung 3:** Situation in Burgistein, Seite Thun (Quelle Plan: BLS AG, bearbeitet durch SUST).

Am 10. September 2015 beantragte der SiWä in der ihm zugeteilten Funktion des SCP um 21:40 Uhr, 20 Minuten früher als im Zirkular Z 60138 angegeben, beim Fdl die erste Sperrung der Gleise 51 und 71 sowie der Weiche 55 (in Einzelverschluss in Stellung links) (Abbildung 3). Die Sperrung wurde durch den Fdl bestätigt. Um 21:46 Uhr wurde die Sperre des Gleises 71 und der Weiche 55 wieder aufgehoben, das Gleis 51 blieb gesperrt.

Um 21:50 Uhr wurde dem SiWä vom Fdl die erneute Sperrung des Gleises 71 und der Weiche 55 in Stellung links bestätigt. Auf zusätzlichen Antrag des SiWä wurde zeitgleich durch den Fdl auch noch das Streckengleis 325 gesperrt. Es folgte die Information des Fdl, dass für eine geplante Zugskreuzung nach 22:04 Uhr die Gleise wieder fahrbar sein müssen.

Um 22:04 Uhr meldete der SiWä dem Fdl, dass die Zweiwegebagger ausgeleitet und die Gleise 51, 71, 325 sowie die Weiche 55 wieder fahrbar seien. Daraufhin informierte der Fdl den SiWä über die Verlegung der geplanten Zugskreuzung zwischen dem Extrazug aus Bern und dem Zug aus Thun, der verspätet war, nach Uetendorf, weshalb die Zweiwegebagger wieder eingeleitet werden könnten. Der SiWä bestätigte dies. Danach bestätigte der Fdl die Fahrbarkeit der Gleise 71 und 325 sowie der Weiche 55 (Details Kap. 1.10.3). Das Gleis 51 blieb weiterhin gesperrt, da dieses aufgrund der Kreuzungsverlegung nach Uetendorf nicht mehr für die Abwicklung des Zugverkehrs benötigt wurde.
