Schlussbericht

über den Absturz eines 4-er Sessels

vom 11. Februar 2016

in Flumserberg (SG)

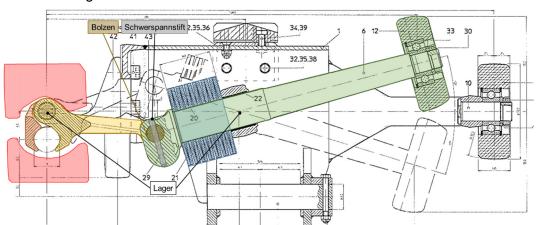
Abbildung 4: Konstruktionszeichnung der Automatischen Klemme Typ AK4.1, dargestellt für den geschlossenen Zustand und ergänzt mit Blenden.

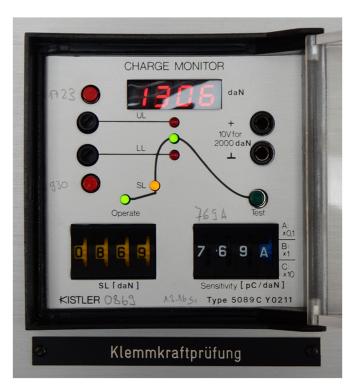
Abbildung 10: Anzeige der Federkraftprüfung (angeschrieben als Klemmkraftprüfung).
