Schlussbericht

über den Fahrzeugabsturz

vom 16. März 2016

in Stoos (SZ)

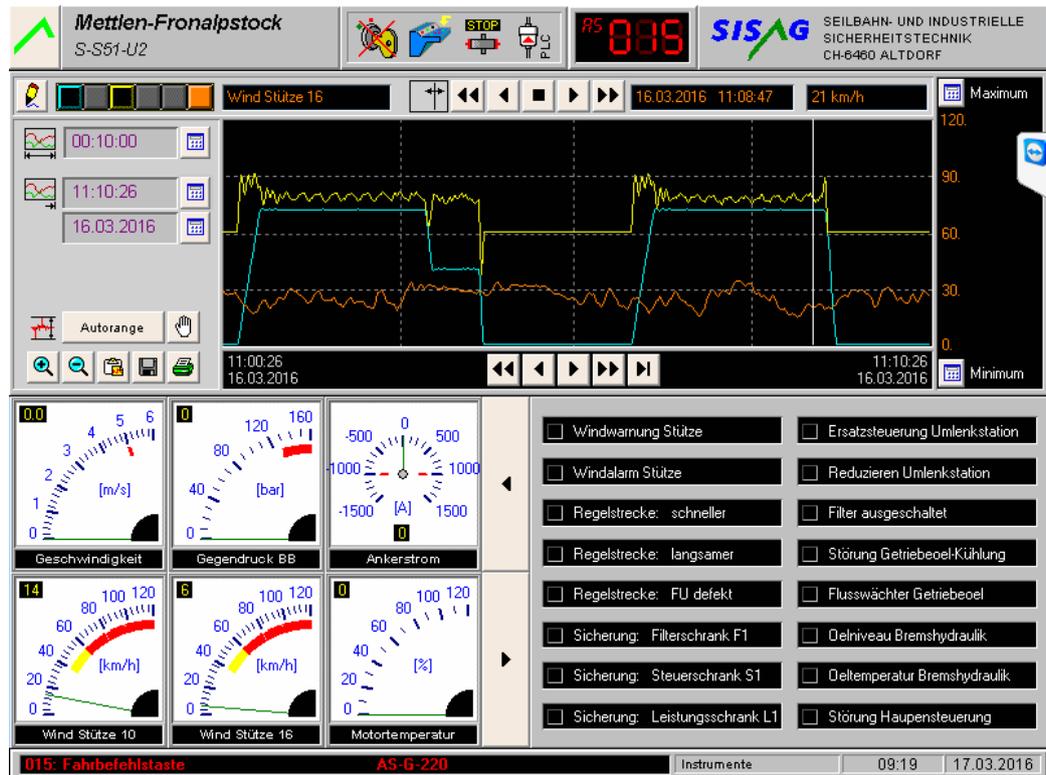
Die Aufzeichnungen zeigen, dass die Anlage seit der Betriebsaufnahme um 08:04 Uhr verschiedene Male angehalten wurde. Aus den aufgezeichneten Fahrdaten ist ersichtlich, dass die Stopps der Anlage zeitlich mit der Zunahme des Windes zusammenfallen (Abbildung 13). In der letzten Stunde vor dem Ereignis wurde die Anlage mit einer Fahrgeschwindigkeit zwischen 2.8 und 5 m/s betrieben. Zum Zeitpunkt des Ereignisses betrug die Fahrgeschwindigkeit ca. 3.6 m/s.

Im Fehlerlogbuch werden die von der Steuerung registrierten Störungen aufgezeichnet. Die Auswertung der Daten zeigt, dass über die Bedienungen der Nothalttasten manuelle Abschaltungen vorgenommen wurden. Diese Abschaltungen erfolgten jeweils zeitgleich mit der Zunahme der Windgeschwindigkeit (Abbildung 13). Um 11:09:06 Uhr wurde der durch die Auslösung des Bruchstabschalters bei Stütze 9 verursachte Nothalt registriert.

Abbildung 13: Auszug aus den Windmessaufzeichnungen der Stütze 16 vom 16. März 2016. Dargestellt ist der Zeitraum von 11:00:26 bis 11:10:26 Uhr. Die orange Kurve zeigt die Windgeschwindigkeit, die blaue Kurve die Fahrgeschwindigkeit und die gelbe Kurve den Ankerstrom des Fahrmotors.
