Schlussbericht

über die Kollision des Motorschiffs
MS Albis mit dem Anlegesteg

vom 20. April 2016

in Küsnacht (ZH)

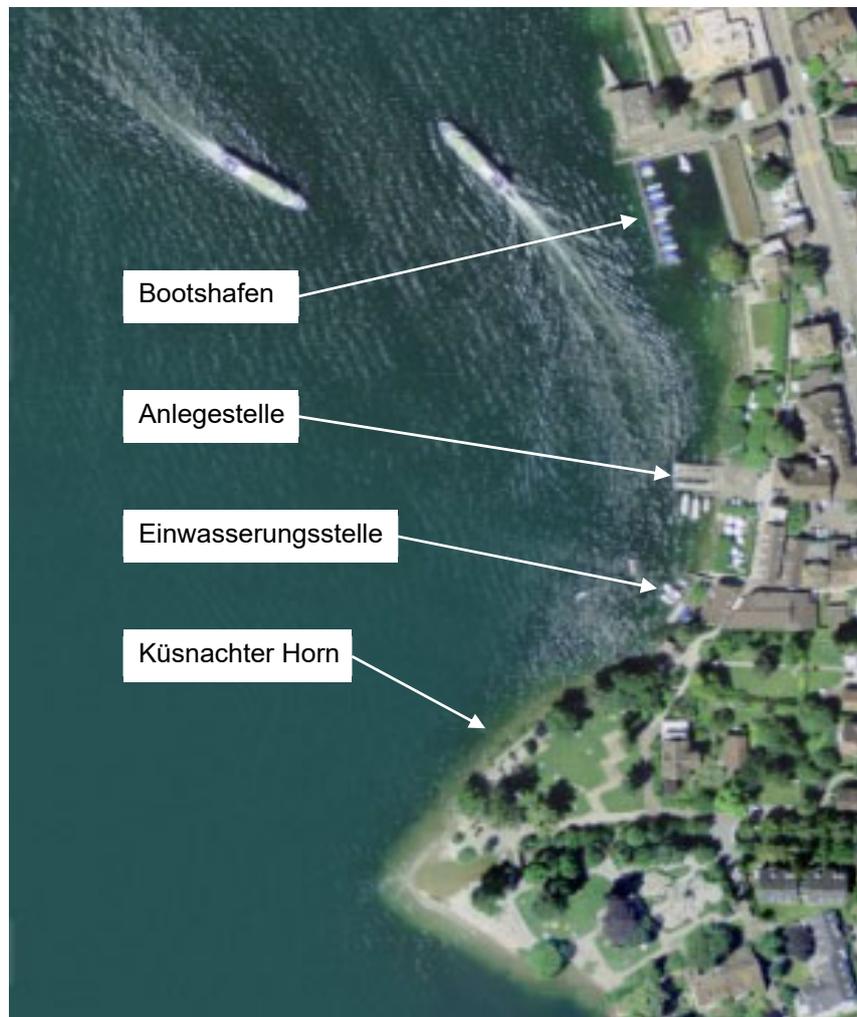
Abbildung 7: Situation der Anlegestelle Küsnacht.
(Quelle des Luftbildes: Bundesamt für Landestopografie.)

Nördlich der Anlegestelle befindet sich ein kleiner privater Bootshafen. Südlich der Anlegestelle befinden sich eine Einwasserungsstelle für Wasserfahrzeuge sowie drei kleine Bootsstege. Ebenfalls südlich der Anlegestelle liegt das Küsnachter Horn, eine topologische Veränderung der Uferlinie, die die Anlegestelle Küsnacht wie in einer Bucht gelegen erscheinen lässt (Abbildung 7).

Die geographische Lage der Station Küsnacht mit dem südlich gelegenen Küsnachter Horn lässt die Anlegestelle bei einer Anfahrt aus nördlicher Richtung buchtförmig erscheinen. Bei einem Abbruch des Anlegemanövers wird eine allfällige Fluchtfahrt auf den offenen See in südliche Richtung durch das Küsnachter Horn erschwert bzw. je nach Geschwindigkeit und dem Abstand zum Ufer des anfahrenen Schiffes verunmöglicht. Eine vorausschauende und an die geographische Lage angepasste Routen- und Geschwindigkeitswahl vor und während des Anlegemanövers kann bei einem Ausfall der Systeme oder einer Fehlbedienung durch das Schaffen von räumlichen und zeitlichen Reserven zur Minderung einer Gefahrensituation entscheidend sein. Im Zusammenhang mit dem Fahrplan, bei dem innerhalb von drei Minuten zwei Kursschiffe in entgegengesetzter Richtung in Küsnacht anlegen, kann ein Zeitdruck und eine höhere Risikobereitschaft entstehen, den Fahrplan möglichst einzuhalten.

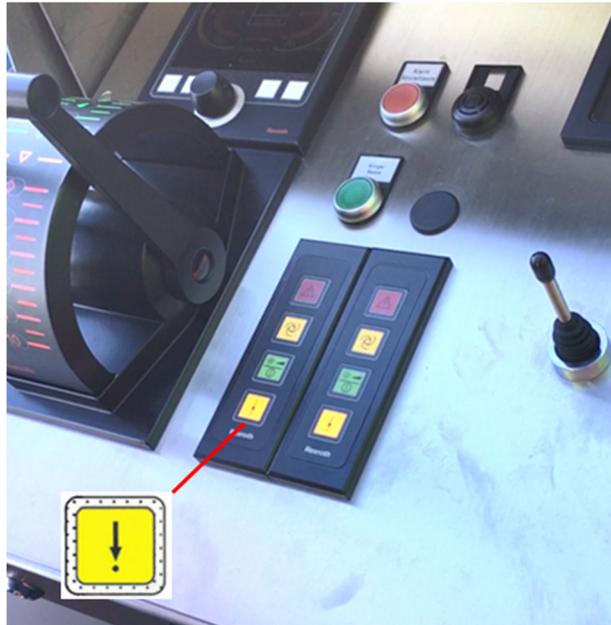
Die Kommandoübernahme bzw. die Aktivierung des Fahrkommandos erfolgt grundsätzlich durch zweimaliges Betätigen der Taste «Kommandoübernahme» auf dem Bedienstreifen (Abbildung 16). Mit der ersten Betätigung wird die Übernahmeprozedur gestartet und es ertönt ein akustisches Alarmsignal. Mit der zweiten Betätigung wird die Übernahme quittiert und vollendet. Bei einer erfolgreichen Übernahme des Kommandos auf den Fahrstand verstummt der Alarm und die Tastenbeleuchtung auf dem Bedienstreifen leuchtet dauernd.

Abbildung 16: Taste «Kommandoübernahme» auf dem Bedienstreifen.

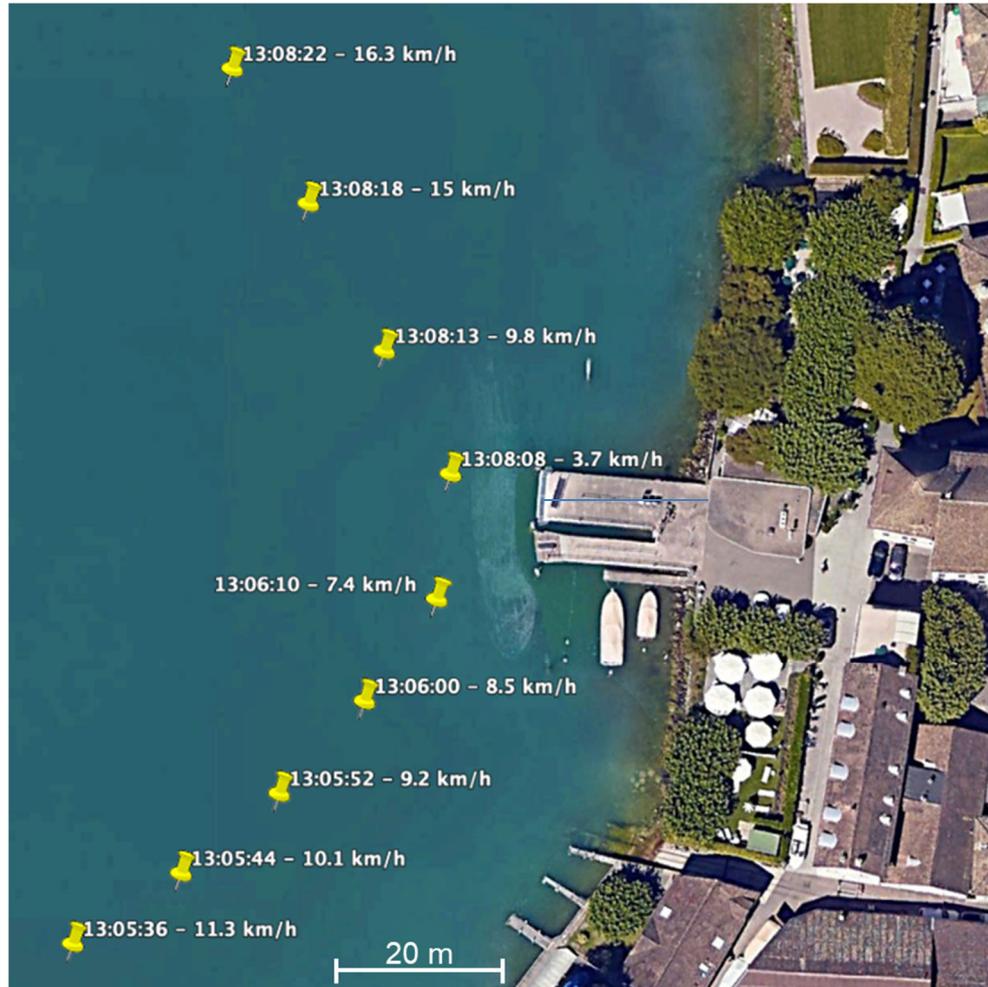
Kurz vor dem Ereignis kreuzte das MS Albis das MS Uetliberg. Die GPS-Aufzeichnungen des MS Uetliberg zeigen, dass das Schiff zwischen 13:06:10 und 13:08:08 Uhr am Anlegesteg in Küsnacht an- und wieder ablegte (Abbildung 20). Gemäss Fahrplan hätte das MS Uetliberg 13:07 Uhr ablegen sollen.

Abbildung 20: Aufeinanderfolgende GPS-Punkte des MS Uetliberg bei der Anlegestelle Küsnacht mit Angabe von Zeit und Geschwindigkeit.
(Quelle des Luftbildes: Google Earth.)

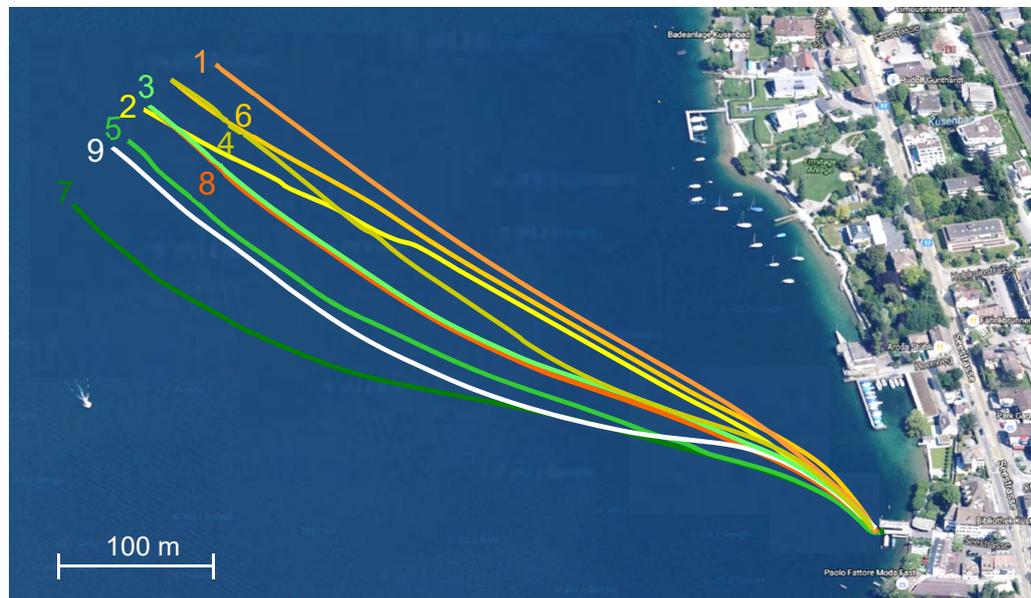
Mit Hilfe der aufgezeichneten GPS-Daten wurden die von mehreren Schiffen und verschiedenen Schiffsführern gefahrenen Anfahrtsrouten zur Anlegestelle Künsnacht vom 19. April 2016 und 20. April 2016 ausgewertet. Die Routen 3, 5, 7 (Grün) und 9 (Weiss) wurden vom Schiffsführer der Ereignisfahrt vom 20. April 2016 gefahren, wobei die Route 9 (Weiss) der Ereignisfahrt entspricht.

Abbildung 22: Anfahrtsrouten mehrerer Schiffe der Albis-Klasse auf die Anlegestelle Künsnacht.

- Der seitliche Versatz zwischen dem nördlichsten und südlichsten fahrenden Schiff rund 600 m vor dem Anlegesteg beträgt rund 130 m. Die Ereignisfahrt führte tendenziell weiter vom Ufer weg (Abbildung 23, Fahrten 5, 7, 9).

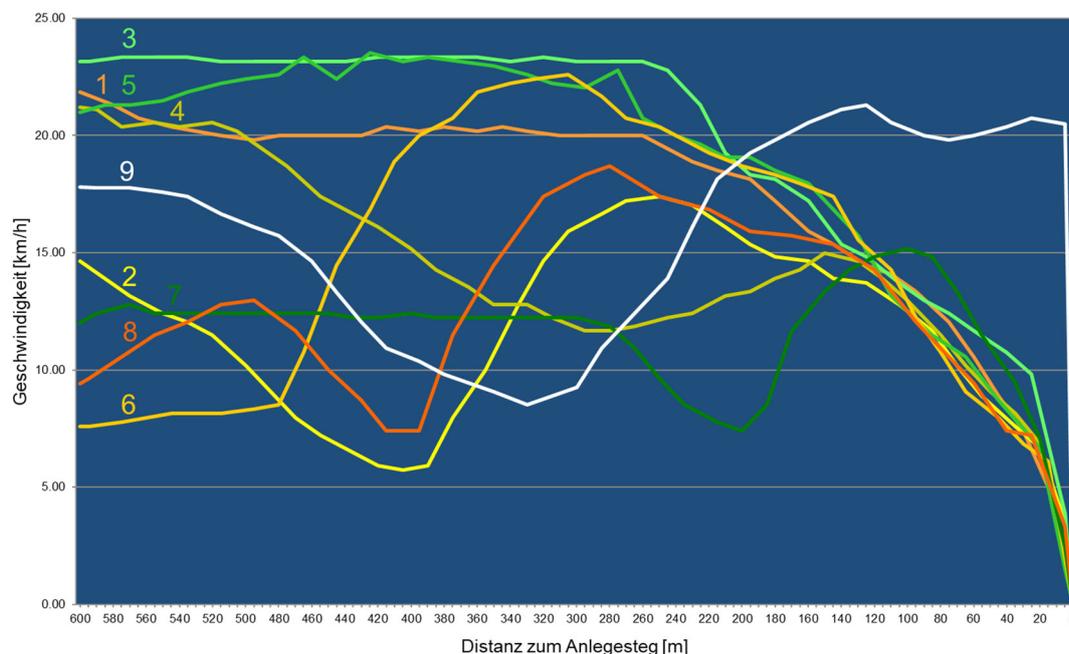
Abbildung 23: Geschwindigkeiten und Distanzen der Anfahrtsrouten
Legende:

- Bezüglich Geschwindigkeitsverlauf ist zu beobachten, dass es bei der Mehrzahl von Anfahrten erforderlich war, die Geschwindigkeit in einer grösseren Distanz zum Anlegesteg zu reduzieren und danach wieder zu beschleunigen. In diesem Fall musste das Gegenschiff den Anlegesteg zuerst frei geben. Unter 120 m vor dem Anlegesteg wiesen alle Schiffe den ungefähr gleichen Geschwindigkeitsverlauf auf. Die Ereignisfahrt zeigt tendenziell eine höhere Geschwindigkeit als Vergleichsfahrten (Abbildung 23, Fahrten 3, 5, 7). Grundsätzlich scheint aber, dass der Geschwindigkeitsverlauf üblich war.

- Verglichen mit den übrigen Geschwindigkeitsverläufen zeigt die Ereignisfahrt (Abbildung 23, Fahrt 9) bis ca. 240 m vor dem Anlegesteg keine Auffälligkeiten.

- Der leichte Rückgang der Geschwindigkeit, 125-20 m vor dem Anlegesteg, kurz vor der Kollision (Abbildung 23, Fahrt 9) ist möglicherweise auf die Kurskorrektur des Schiffsführers zurückzuführen, die er nach dem Erkennen der Notsituation eingeleitet hatte, um das Schiff kontrolliert mit dem Anlegesteg kollidieren zu lassen.
