# **Schlussbericht**

### **Sicherheitsuntersuchungsstelle SUST**

über das Entlaufen eines  
Dienstwagens

Reg.-Nr.: 2016060802

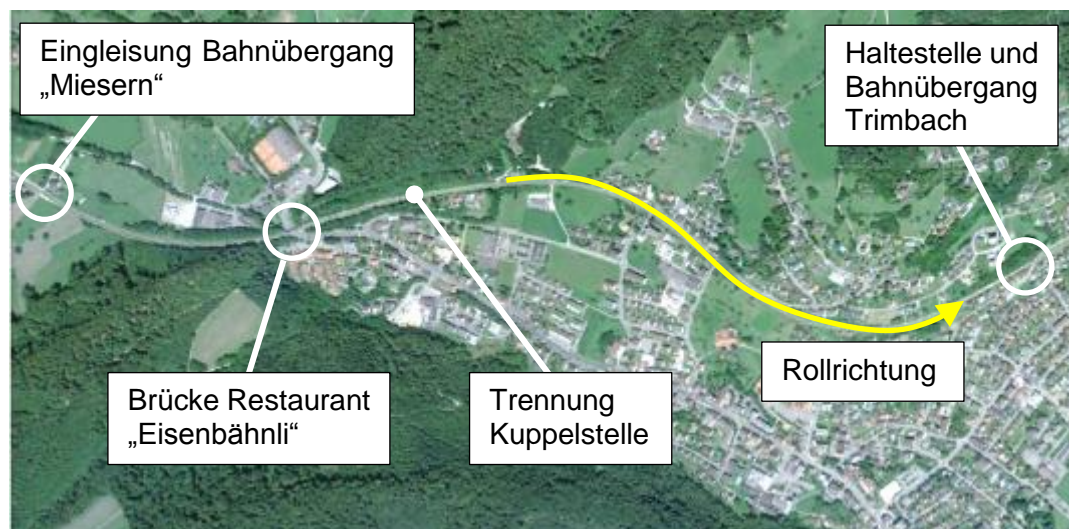
**Abbildung 3:** Streckenabschnitt zwischen Bahnübergang „Miesern“ und Haltestelle Trimbach (Quelle: Map data ©2010 Google).

Ab Läfelfingen führt eine eingleisige Strecke über ein starkes Gefälle von 24 ‰ nach Olten. Ab der Eingleisungsstelle des Baggers etwa bei Bahnkilometer 34.0 folgt nach rund 500 m eine Brücke über die Baslerstrasse. Rund 1.5 km danach beginnt die Haltestelle Trimbach, an die unmittelbar anschliessend ein Bahnübergang folgt (Abbildung 3). 1.1 km nach dem Bahnübergang folgt die Einfahrweiche 138 von Olten.
