Schlussbericht

über die Explosion und den Brand im
Maschinenraum einer Lokomo-
tive

vom 8. August 2016

in Hohtenn (VS)

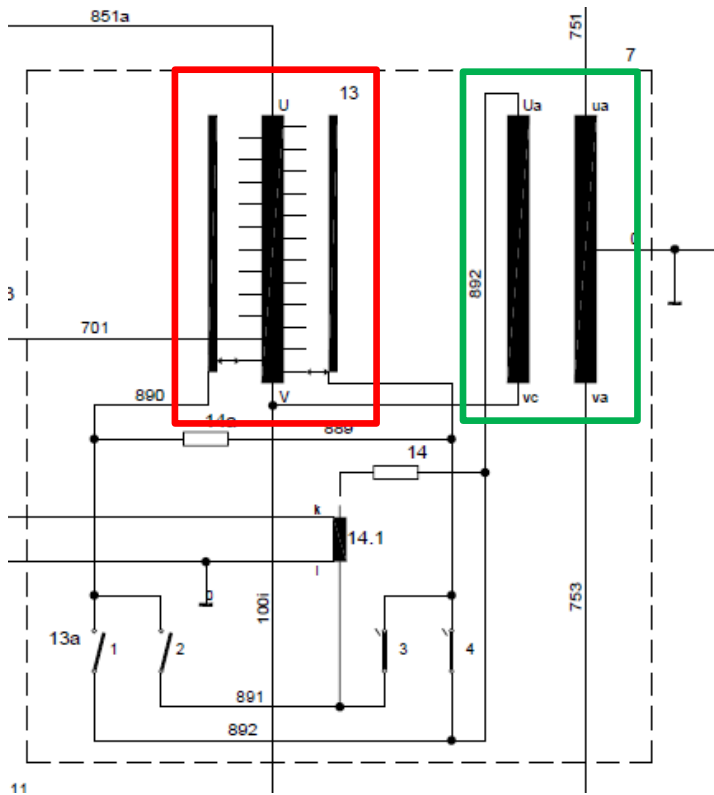
Abbildung 9: Transformator mit Stufenschalter des Typs NO 32/4.

Der Haupttransformator dient hauptsächlich der Speisung der Fahrmotoren mit einer variablen Spannung. Er besteht aus einem Einphasen-Hochspannungsreguliertransformator mit 32 Anzapfungen, der über den Hochspannungstufenschalter (Stufenschalter) des Typs NO 32/4 eine Einphasen-Leistungswicklung speist (Anlage 3, Abbildung 9). Die Fahrmotoren werden direkt von der sekundären Wicklung des Leistungstransformators gespeist. Der Stufenschalter des Typs NO 32/4 reguliert über das Auf- bzw. Abschalten der 32 Stufen die Spannung des Leistungstransformators und somit die Fahrmotorenspannung.

Der Stufenschalter besteht aus einem Wähler mit den 32 Stufen, vier Lastschaltern und einem Überschaltwiderstand. Der Stufenschalter ist direkt am Transformator-kessel angebaut. Der Wähler und die dazugehörigen Lastschalter bilden zusammen eine bauliche Einheit und sind mechanisch gekuppelt. Der Transformator und der Stufenschalter sind öldicht voneinander getrennt. Der Stufenschalter enthält ein Isolierölvolumen von ca. 60 Litern und der Transformator ein solches von ca. 1300 Litern. Beim Isolieröl des Transformators und des Stufenschalters handelt es sich um das Öl Shell Diala S2. Der Stufenschalter schaltet stromlos von Stufe zu Stufe (Kommutierung). Beim Schalten von Stufe zu Stufe führen vier Lastschalter (Anlage 3, Abbildung 9) den Strom über einen Überschaltwiderstand (Bandwiderstand), der bis zu 300 °C heiss werden kann. Der Überschaltwiderstand ist aussen am Haupttransformator in der Nähe des Stufenschalters angebracht.

Rot: Einphasen-Hochspannungsreguliertransformator mit Anzapfungen zum Stufenschalter;
