Schlussbericht

über die Kollision zweier Dampfschiffe

vom 19. August 2016

in Luzern (LU)

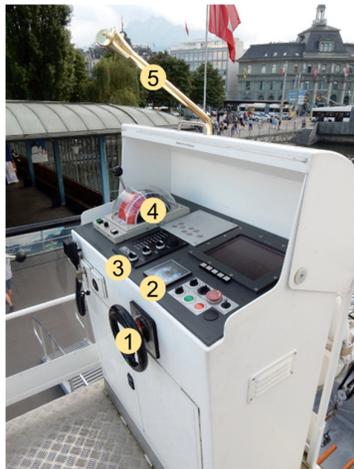
Abbildung 5: Nockfahrstand
Backbord.

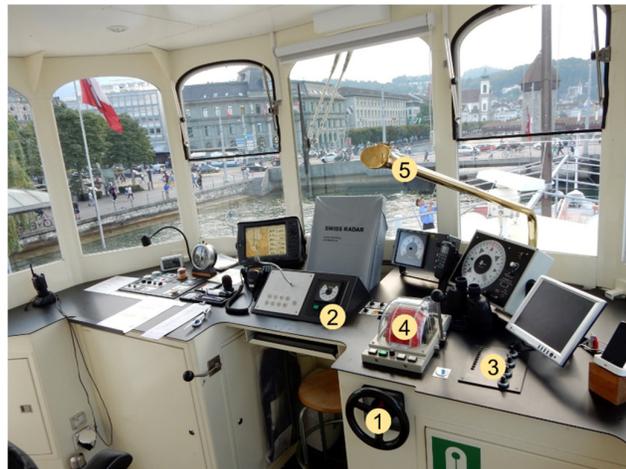
Der Hauptfahrstand verfügt als einziger über ein Potentiometer, mit dem die Auslenkgeschwindigkeit des Ruders eingestellt werden kann. Diese Einstellung ist nur für den Hauptfahrstand wirksam. Ruderbewegungen, die von den Nockfahrständen ausgeführt werden, erfolgen immer mit der maximalen Ruder-Auslenkgeschwindigkeit.

Abbildung 6: Hauptfahrstand.

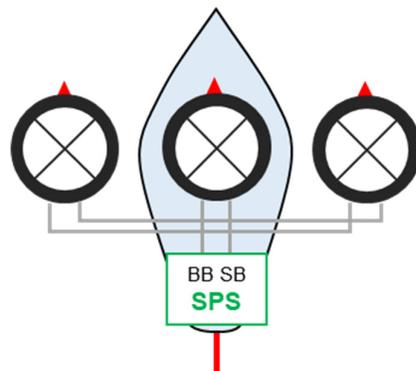
Abbildung 9: Geradausfahrt

Als Ausgangslage standen die drei Steuer-signalgeber (Nockfahrstand Backbord, Hauptfahrstand, Nockfahrstand Steuerbord) in neutraler Stellung. Das Ruder war in der Stellung für Geradeausfahrt.

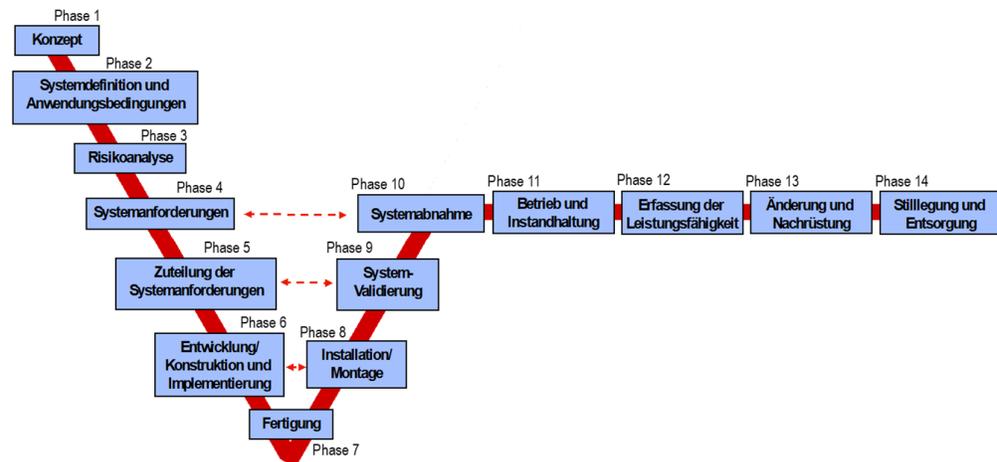
Da vor der Auftragserteilung keine genauen Anforderungen in einem Pflichtenheft festgeschrieben wurden und vor der Prüfung kein Prüfkonzept erstellt und genehmigt wurde, konnten Abweichungen zwischen Anforderung und Ausführung nicht erkannt werden. Die Prüfung der Ruderanlage erfolgte nach den bekannten technischen Vorgaben, auch aufgrund von Testfahrten, und verlief entsprechend erfolgreich. Da mögliche Bedienungs- und Fehlbedienungshandlungen der Schiffsführer nicht in die Prüfung einbezogen wurden, offenbarte sich ein potenziell ungünstiges Verhalten des Schiffes auf die Betriebssicherheit nicht.

Ein Ablauf entsprechend der Norm SN EN 50126 «Spezifikation und Nachweis der Zuverlässigkeit, Verfügbarkeit, Instandhaltbarkeit und Sicherheit (RAMS)» war bei Shiptec und Hagenbuch nicht bekannt. Die Umsetzung von Qualitätssicherungsmaßnahmen für den gesamten Produktlebenszyklus von sicherheitsrelevanten Anlagen auf Passagierschiffen, wie sie vom BAV für andere Verkehrsträger des öffentlichen Verkehrs vorgeschrieben werden, wäre für die Entwicklung und Prüfung der Ruderanlage hilfreich gewesen. So verweist die Richtlinie «Nachweisführung Sicherungsanlagen» für Projekte bei Bahnen auf die V-Darstellung des Produktlebenszyklus in der SN EN 50126. Diese stellt die lückenlose Dokumentation und dadurch auch Rückverfolgbarkeit des Lebenszyklus eines Produkts oder einer Anlage sicher.

Abbildung 16: V-Modell entsprechend SN EN 50126.

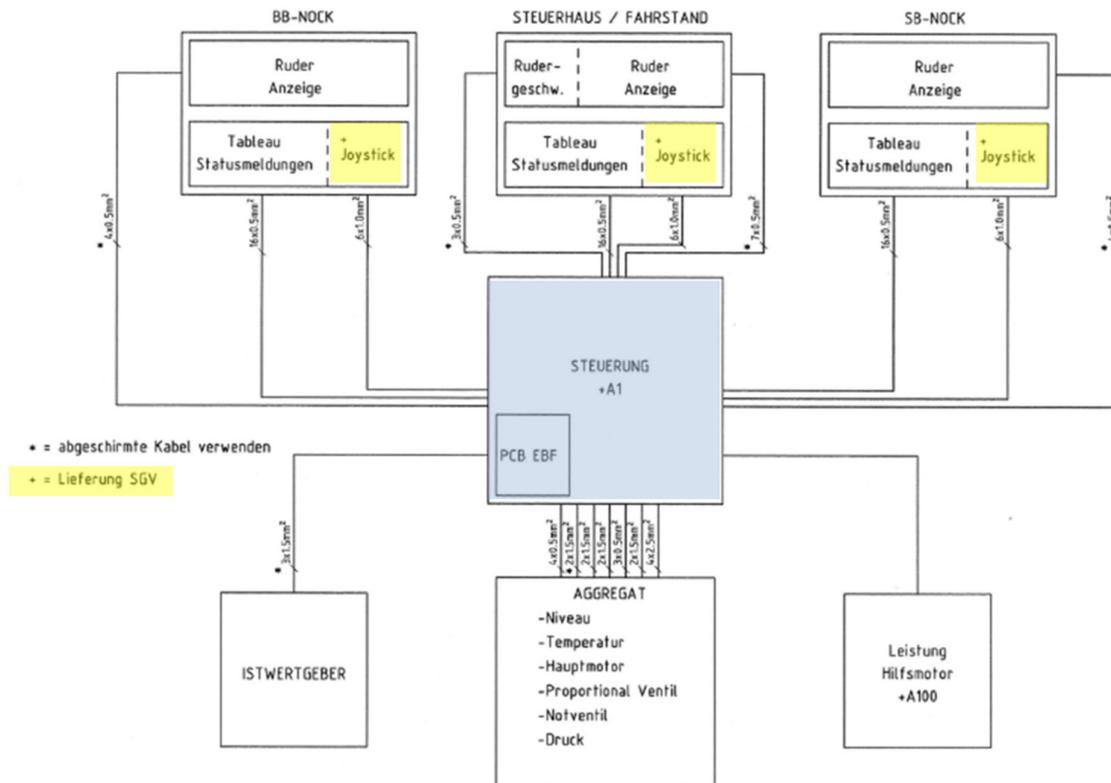
Die Ruderanlage des DS Unterwalden verfügt über einen Notkreis, der durch Umschalten von Normal- auf Notbetrieb aktiviert wird und bei dem die Steuersignale unter Umgehung der SPS direkt auf das Hydraulikaggregat (Notkreis mit eigener Hydraulikpumpe) wirken. Die Steuersignalgeber sind zu diesem Zweck mit einer zweiten Schalterebene ausgerüstet, die über die gleiche Drehachse des Handrads mit den Hauptkontakten verbunden sind und somit bei jeder Steuerbewegung mitbetätigt werden. Auch die Kontakte des Notkreises der drei Fahrstände sind elektrisch parallelgeschaltet.

Abbildung 17: Übersicht aus Elektroschema der Rudersteuerung (Quelle: Hagenbuch, bearbeitet durch SUST).
