Schlussbericht

Sicherheitsuntersuchungsstelle SUST

über das Entlaufen einer Rangierkomposition

Reg.-Nr.: 2016090101

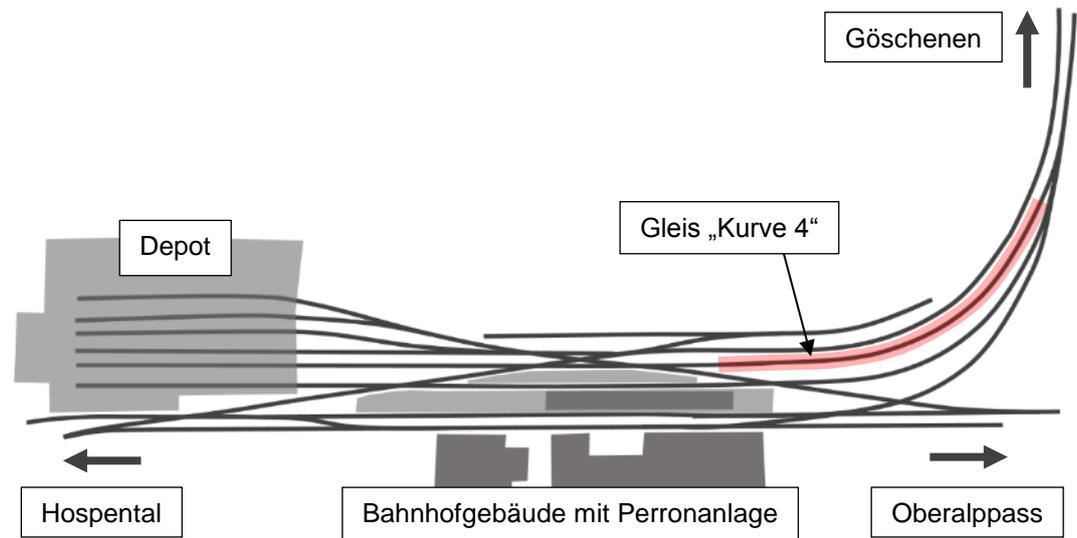
Abbildung 4: Übersicht Bahnhof Andermatt

Am 31. August 2017 um 18:50 Uhr wurden vier Reisezugwagen zusammen mit dem Rangiertraktor am östlichen Ende von Gleis 4 abgestellt. Dieser Ort wird Kurve 4 genannt (Abbildung 4).

Der Bahnhof Andermatt liegt auf 1440 m/M, dehnt sich über eine Länge von rund 300 m aus und verfügt über vier für den Zugang von Reisenden nutzbare Gleise. Im Bahnhof führen die Strecken von Disentis über den Oberalppass, von Brig über Hospental und von Göschenen zusammen. Die Gleisanlage verfügt über verschiedene Abstellgleise sowie über mehrere Gleise, die in das Depot führen (Abbildung 4).

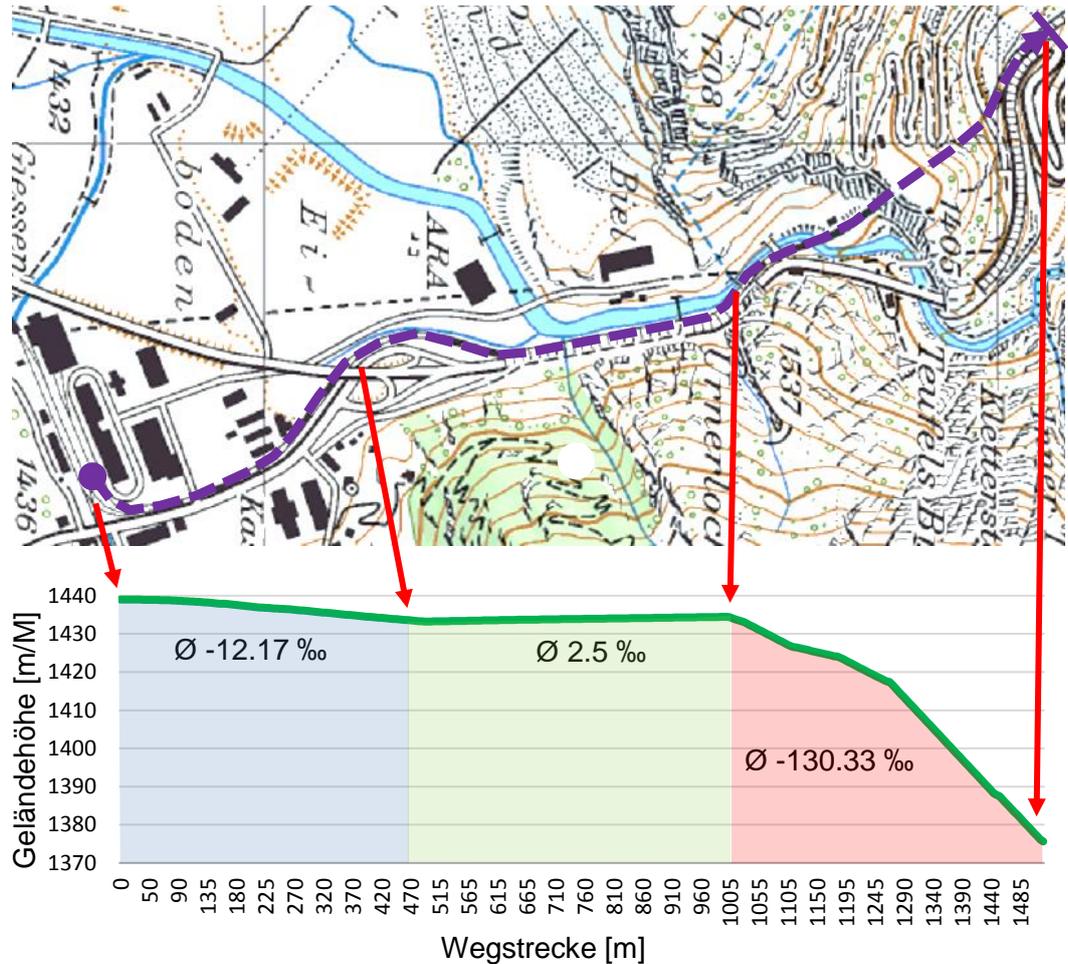
Abbildung 5: Streckenprofil ab Andermatt bis zum Stillstand der entlaufenen Fahrzeuge (gezeichnete grüne Linie entspricht nicht den tatsächlichen Neigungswinkeln). Basiskarte reproduziert mit Bewilligung des Bundesamtes für Landestopografie Swisstopo (JA150149).

Ab der Kurve 4 im Bahnhof Andermatt weist das Gleis auf einer Strecke von 493 m ein Gefälle von durchschnittlich 12.17 ‰ auf. Der Höhenunterschied beträgt rund 5 m. Es geht danach über eine Strecke von 510 m in eine sanfte Steigung von durchschnittlich 2.5 ‰ über, womit ein Höhenzuwachs von rund 1 m erfolgt. Danach folgt die Zahnstangenstrecke. Bis zum Ort, an der die entgleisten Fahrzeuge zum Stillstand kamen, weist das Gleis über eine Strecke von 445 m ein Gefälle von durchschnittlich 130.33 ‰ auf. Der Höhenunterschied beträgt dabei rund 58 m.

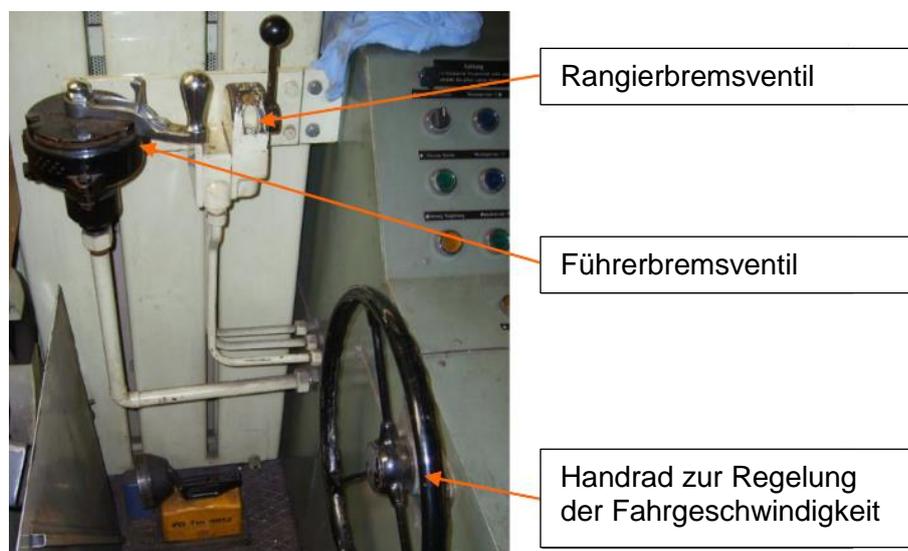
Abbildung 7: Bedienungseinrichtung auf der linken Führerstandseite

Über das Rangierbremsventil (Abbildung 7) wird ein Bremsdruck von maximal 5 bar direkt auf den Bremszylinder gegeben, wodurch über das Gestänge der Rangierbremse die Bremsklötze gegen die Triebräder gepresst werden. Um das einwandfreie Lösen des Bremszylinders zu gewährleisten ist ein Auslassventil eingebaut. Mit dem Rangierbremsventil kann stufenweise gebremst werden.

Die automatische Bremse des Rangiertraktors ist eine indirekte Druckluftbremse. Über ein druckluftgesteuertes Vakuum-Relaisventil wird die Vakuum-Hauptleitung für die Zugsbremse gesteuert. Mit dem Führerbremseventil (Abbildung 7) wird der Steuerdruck in der Verbindungsleitung zum Vakuum-Relaisventil von 5 auf 0 bar abgesenkt. Proportional zur Druckabsenkung des Steuerdrucks von 5 auf 3.5 bar wird das Vakuum in der Vakuum-Hauptleitung vom Regelvakuum 52 cm Hg auf 0 zerstört. Der angehängte Zug wird somit gebremst. Durch das Absenken der Vakuum-Hauptleitung kann somit Druckluft in den Bremszylinder für die Rangierbremse einströmen und über ein Bremsgestänge werden die Bremsklötze an die Triebräder des Rangiertraktors gepresst.

Das Führerbremmsventil und das Rangierbremmsventil auf der rechten Seite des Führertisches standen jeweils in der Stellung „Abschluss“. Das Führerbremmsventil auf der linken Seite wurde weggerissen. Das Rangierbremmsventil auf der linken Seite war von seiner ursprünglichen Position weggerissen und hing noch an den verbogenen Luftleitungsrohren. Es stand in der Stellung „Abschluss“.

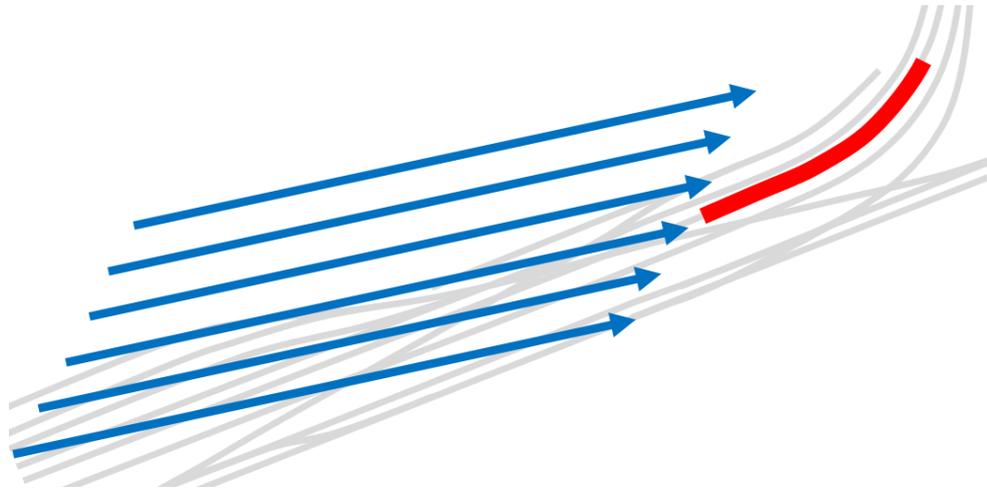
Abbildung 15: Windrichtung (blau) gegen die abgestellten Fahrzeuge (rot).

Rund 1 km südwestlich, in gleicher Höhe m/M des Bahnhofs, befindet sich die Wetterstation Talboden Andermatt. Die aufgezeichneten Wetterdaten zeigen für den 1. September 2016 um 07:50 Uhr:

- Die Temperatur betrug 10 °C.
- Der Wind kam aus west-/südwestlicher Richtung (zwischen 254 und 259 Grad).
- Die Windstärke betrug 3 km/h mit Böenspitzen bis 5 km/h.

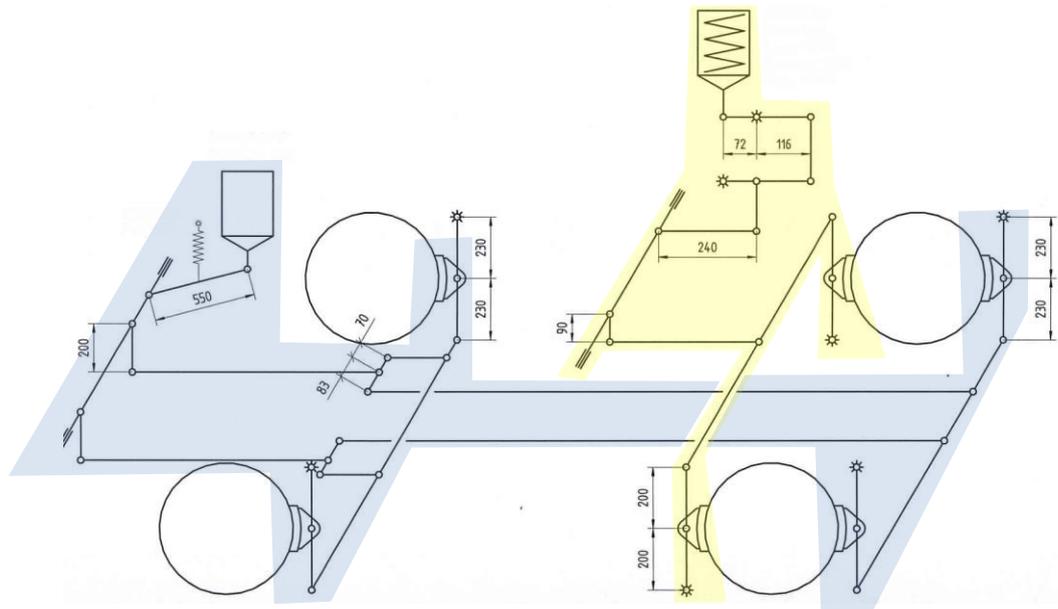
Abbildung 20: Bremsskizze nach dem Umbau im Jahr 2008 mit Federspeicherbremszylinder für die Feststellbremse.

Die Feststellbremse verfügt über ein eigenes Bremsgestänge. Die Rangierbremse wird über ein davon unabhängiges Bremsgestänge geführt (Abbildung 20).

Das von der Rangierbremse unabhängige Bremsgestänge der Feststellbremse verfügt nicht über eine Selbstnachstellung. Die Bremsklötze der Feststellbremse werden nur im Stillstand benutzt. Ein Verschleiss oder eine Anpassung an die sich durch die Betriebsbremsungen verändernde Geometrie der Radlauflächen kann nicht erfolgen. Mit einer als Spindelhandbremse ausgeführten Feststellbremse kann durch Drehen der Handbremskurbel ein allfällig auftretender Mehrweg des Bremsgestänges ausgeglichen werden. Der Hub des Federspeicherbremszylinders ist begrenzt und führt zu einem begrenzten Ausgleich der durch die Betriebsbremsung erfolgten Verringerung des Raddurchmessers.

Die Längen der Bremsgestänge (Hebel, T-förmige Umlenkhebel) wurden überprüft und stimmten mit der Bremsskizze (Abbildung 20) überein.

Bei den Bremsklötzen der Feststellbremse ist die Hitzeeinwirkung, dem Spurenbild nach zu urteilen, nur punktuell an zwei Teilflächen aufgetreten. Das deutet auf ein nicht formschlüssiges Anliegen an die Radlaufläche hin, Das nicht formschlüssige Anliegen erfolgt bei der Feststellbremse nach einer gewissen Zeit, wenn sich die Radlaufläche und der Raddurchmesser durch Verschleiss während Betriebsbremsungen verändert hat.
