Summarischer Bericht

Ereignis	Seitliche Kollision von zwei Triebfahrzeugkompositionen
Ereignisart	Kollision Tram - Tram
Ort, Datum, Zeit	Zürich Kreuzplatz (ZH), 20. Dezember 2016, ca. 16:50 Uhr
Reg.-Nr.	2016122001
Verkehrsmittel	Tram

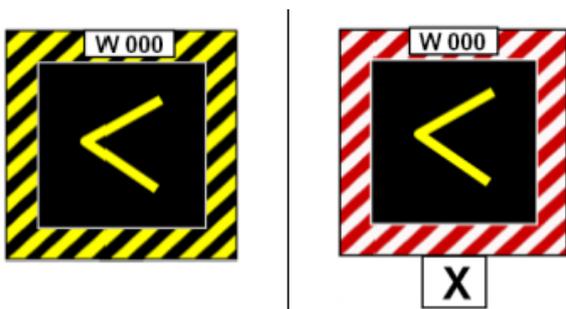
Ein gelb-schwarzer Rahmen bedeutet, dass die betreffende Weiche für alle Tramzüge mit Liniencode automatisiert ist. Ein rotweisser Rahmen bedeutet, dass die betreffende Weiche für die auf der Zusatztafel [X] aufgeführten Tramlinien mit Liniencode nicht automatisiert ist.

Abbildung 4: Weichensignal: Weiche in Stellung links. Weichenzungen sind in den Endlagen, Weiche kann umgestellt werden. (Quelle: Fahrdienstvorschriften VBZ, R 100.2 Signale, Ausgabe vom 1. Juli 2016).

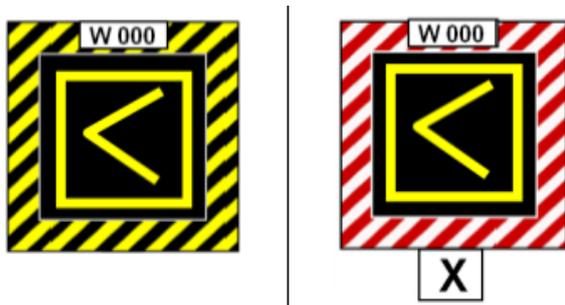
Wenn ein Tram die Weiche angesteuert hat, verschliesst diese elektrisch solange, bis das Fahrzeug die Weiche mit der letzten Achse wieder verlassen hat. In dieser Zeit kann die Weiche nicht umgestellt werden. Durch den gelben Verschlussrahmen auf dem Weichensignal wird angezeigt, dass die entsprechende Weiche in der Endlage verschlossen ist.

Abbildung 5: Weichensignal: Weiche in Stellung links. Fahrt über den linken Zweig, Weichenzungen sind in den Endlagen verschlossen, die Weiche kann nicht mehr elektrisch umgestellt werden, sie muss freigefahren werden. (Quelle: Fahrdienstvorschriften VBZ, R 100.2 Signale, Ausgabe vom 1. Juli 2016).

Die Auswertung des Weichenspeichers der Weiche 335 ergab, dass der Verschluss nach dem Befahren durch ein Tram der Linie 15 aufgelöst wurde. Die Weiche 335 blieb in Stellung links. Da das Tram 1 die Empfängerspule ohne Liniencode befuhr, wurde die bestehende Lage „links“ ungewollt bestätigt und die Weiche 335 in dieser Lage verschlossen. Das Weichensignal zeigte Fahrt nach links, der Verschlussrahmen war eingeschaltet (Abbildung 5). Wenn an der Empfängerspule vorbeigefahren wird, ohne einen Stellbefehl zu erteilen, kann dieser nicht mehr nachträglich gegeben werden. Der elektrische Weichenverschluss wurde nicht aufgelöst, weil der Mittelwagen von Tram 1 sich nach der Kollision noch mitten auf der Weiche 335 befand.
