Summarischer Bericht

Ereignis	Entgleisung einer Schienenschleifmaschine während einer Rangierbewegung
Ereignisart	Entgleisung Rangierbewegung
Ort, Datum, Zeit	Luzern (LU), 22. November 2017, 20:10 Uhr
Reg. Nr.	2017112203
Verkehrsmittel	Eisenbahn

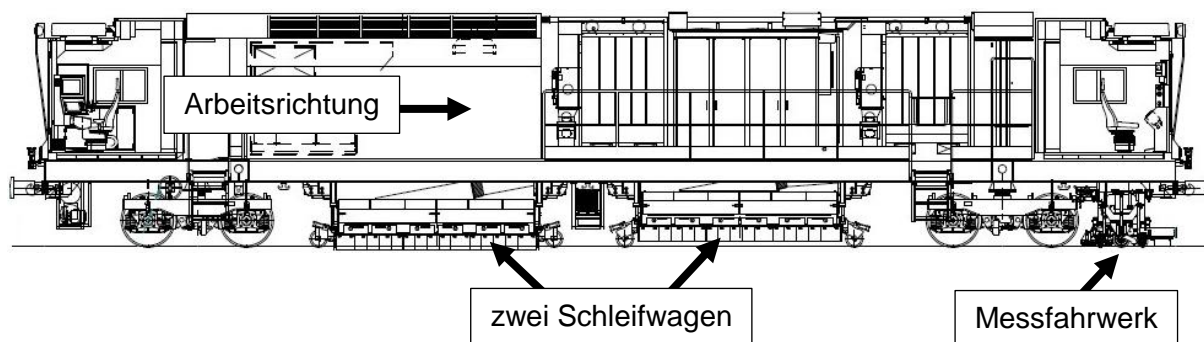
Am Sonntag, 20. November 2017, wurde eine Schienenschleifmaschine mit dem zugehörigen Beiwagen von Bern Weyermannshaus nach Luzern überführt. In der Nacht vom 21. auf den 22. November 2017 wurden mit der Schienenschleifmaschine im Bahnhof Luzern Schienenschleifarbeiten ausgeführt. Nach den Arbeiten wurden die Schienenschleifmaschine und der Beiwagen im Gleis 433 abgestellt. Dort erfolgte am Vormittag des 22. November 2017 durch Mitarbeiter der Firma Speno die Wartung an der Schienenschleifmaschine. Etwa um 16:30 Uhr kontrollierte ein weiterer Mitarbeiter der Firma Speno die abgestellten Fahrzeuge. Dabei wurden das Messfahrwerk und die Schleifwagen der Schienenschleifmaschine (Abbildung 4) als angehoben festgestellt.

Abbildung 4: Schienenschleifmaschine (Quelle: Maschinenzzeichnung von Speno AG, bearbeitet durch SUST).

Die Transportsicherungen, die verhindern, dass sich das Messfahrwerk bei einem Bolzenbruch oder einer fehlerhaften Verriegelung ungewollt absenkt, waren nicht angebracht.

Die nachträgliche Untersuchung der Bauteile des abgerissenen Messfahrwerks ergab, dass sich beide Verriegelungsbolzen nicht in verriegelter Position befunden hatten. Dies konnte nur dann möglich sein, wenn das Messfahrwerk nicht vollständig angehoben war und sich dadurch die Löcher des beweglichen Messfahrwerks und des starren Führungsrohres, in die die Verriegelungsbolzen hineingleiten sollten, nicht in der übereinstimmenden Position befanden. Als Folge standen die Bolzen am Führungsrohr an und konnten nicht in die verriegelte Stellung gleiten. Mit den systemimmanenten Luftverlusten drückten die Verriegelungsbolzen mit steigender Federkraft gegen das Führungsrohr und bewirkten bis zu einem gewissen Mass ein Festklemmen. Durch die Erschütterungen während der Rangierfahrten senkte sich dann das Messfahrwerk ab.

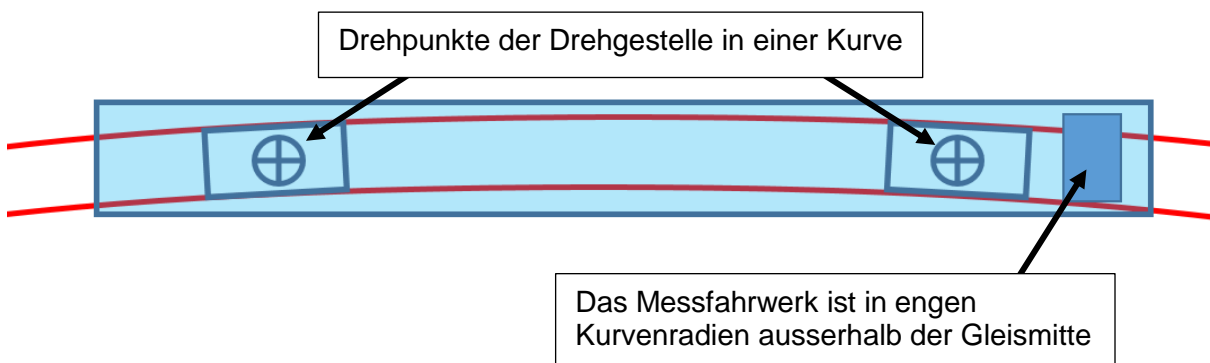
Das Messfahrwerk ist mit geringem seitlichem Spiel am Wagenkasten befestigt und verfügt damit über eine beschränkte seitliche Auslenkung. Das Befahren von Kurvenradien unter 150 m ist bei abgesenktem Messfahrwerk nicht möglich, ohne dass es beschädigt wird.

Abbildung 5: Skizze Schienenschleifmaschine von oben betrachtet bei einer Kurvenfahrt.
