# **Schlussbericht**

über die Grundberührung des  
Motorschiffs Diamant

vom 7. Dezember 2017

Reg.-Nr. 2017120701

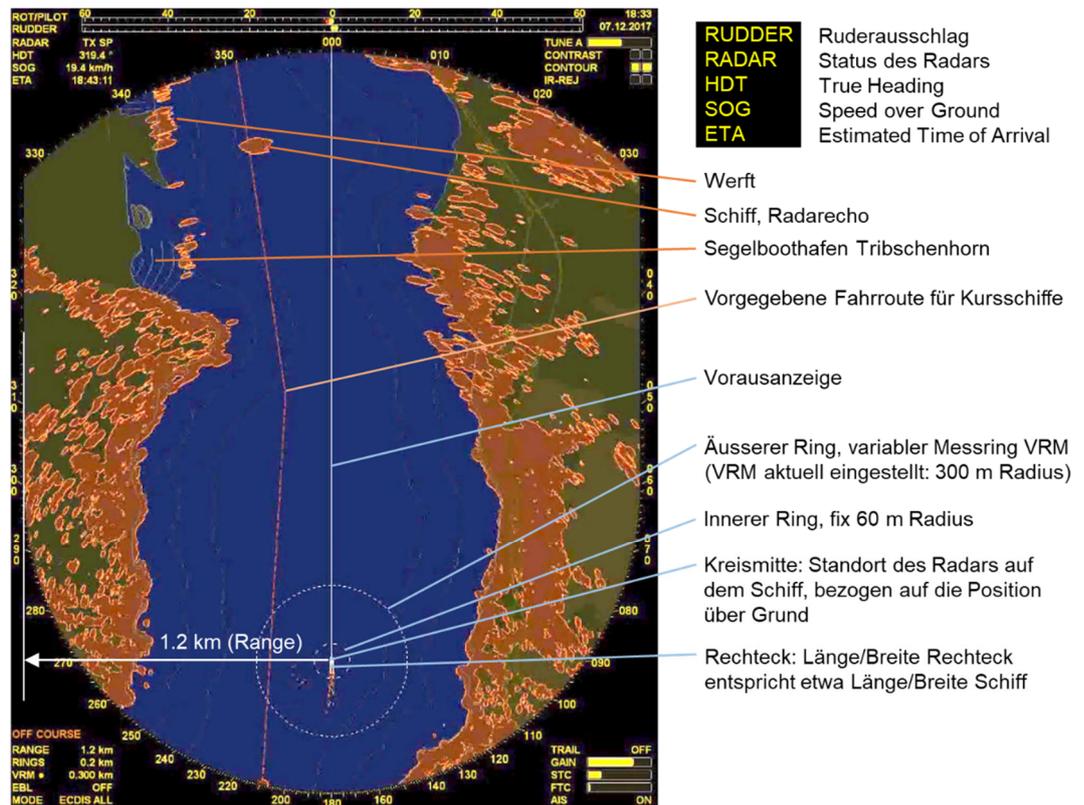
**Abbildung 7:** Radarbild des MS Diamant mit einem Schiff und der Werft in Luzern vor sich.

Im linken oberen Bereich des Radarbildes (Abbildung 7) werden u. a. der Steuerkurs (HDT: True Heading), die Geschwindigkeit über Grund (SOG: Speed over Ground) und die geschätzte Ankunftszeit (ETA: Estimated Time of Arrival) angezeigt.

Das Radargerät stellt Hindernisse dar, warnt die Schiffsführer jedoch nicht aktiv davor. Es warnt jedoch akustisch und optisch (OFF COURSE, Abbildung 7), wenn der Schiffsführer ein einstellbares Mass vom vorgegebenen Kurs abweicht. Die akustische Warnung kann ausgeschaltet werden «BEEP DISABLED»<sup>4</sup>.

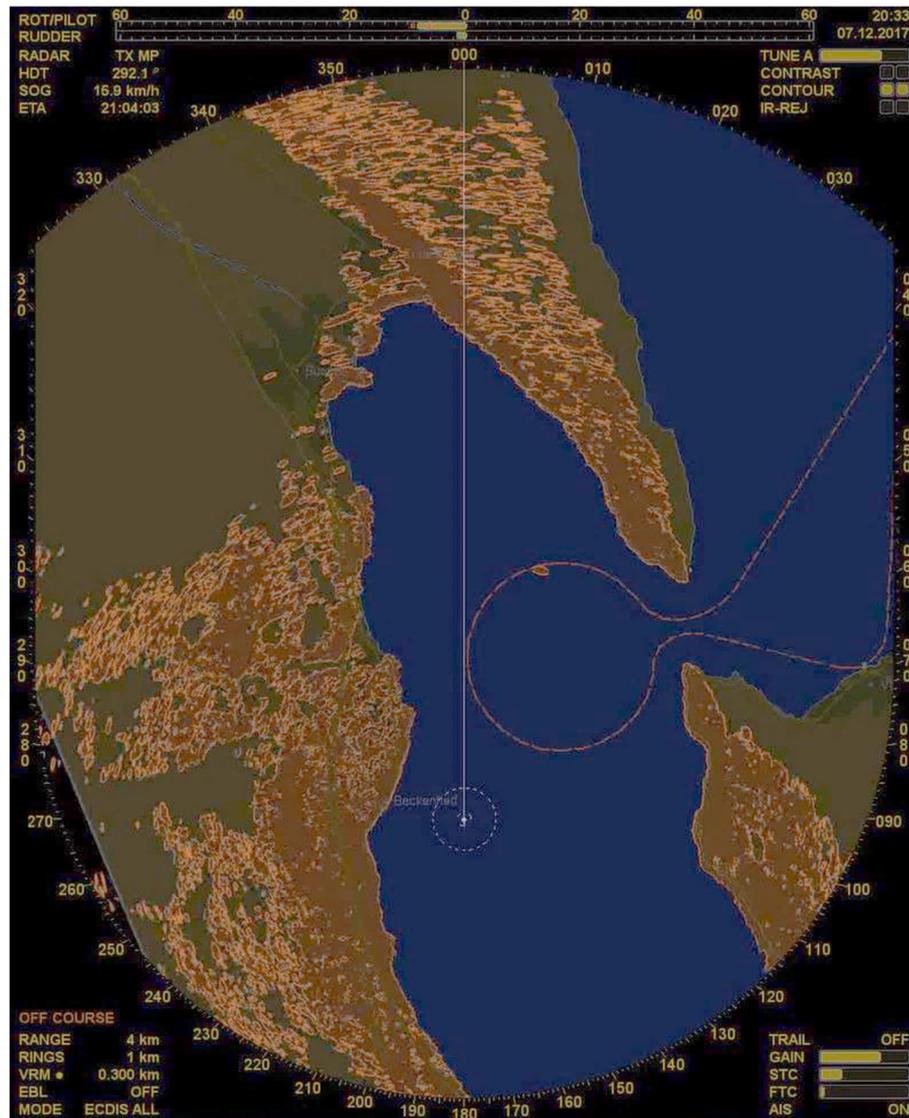
Um ca. 20:33 Uhr ist die Umkehrkurve abgeschlossen, das MS Diamant befindet sich auf der Höhe von Beckenried und fährt Richtung Ennetbürgen (Abbildung 10). Die Geschwindigkeit beträgt 16 km/h und die geschätzte Ankunftszeit (ETA) zeigt 21:04:03. Auf der kreisförmigen Kurslinie ist als brauner Fleck das Radarecho eines Schiffes (MS Waldstätter) zu erkennen. Der Range und die Zentrierung werden seit 19:02 Uhr gelegentlich verändert. Letztmals wird der Range um ca. 20:37:30 Uhr von 8 km auf 4 km eingestellt und bleibt danach (bis nach der Grundberührung) unverändert.

**Abbildung 10:** Radaranzeige um 20:33 Uhr. Das MS Waldstätter ist als brauner Fleck auf der Kurslinie (Kreis) sichtbar. Die geschätzte Ankunftszeit ETA in Kehrsiten-Beckenried wird mit 21:04:03 angegeben.

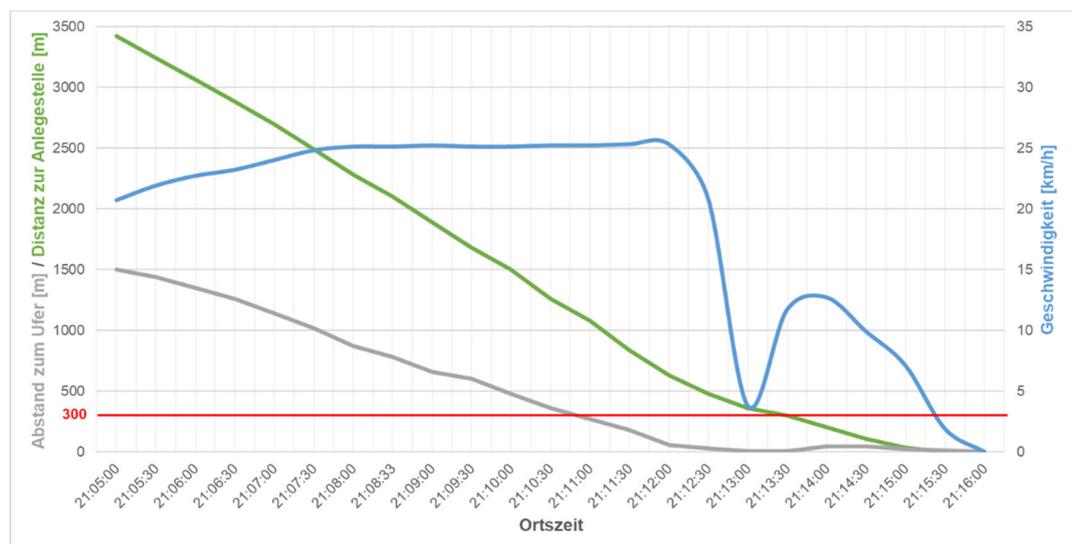
Zwischen 21:04 und 21:08 Uhr erhöht sich die Geschwindigkeit von 17 km/h auf 25 km/h und die ETA verringert von 21:17 auf 21:13 (Abbildung 14). Kurz vor 21:11 Uhr beträgt die Distanz zum Ufer ca. 300 m und zur Anlegestelle ca. 1.2 km (Abbildung 12, Abbildung 15). Das MS Waldstätter hat in Kehrsiten-Bürgenstock angelegt.

**Abbildung 15:** Weg-/Geschwindigkeits-Zeit-Diagramm zwischen 21:05 und 21:16 Uhr, basierend auf der Radaraufzeichnung.

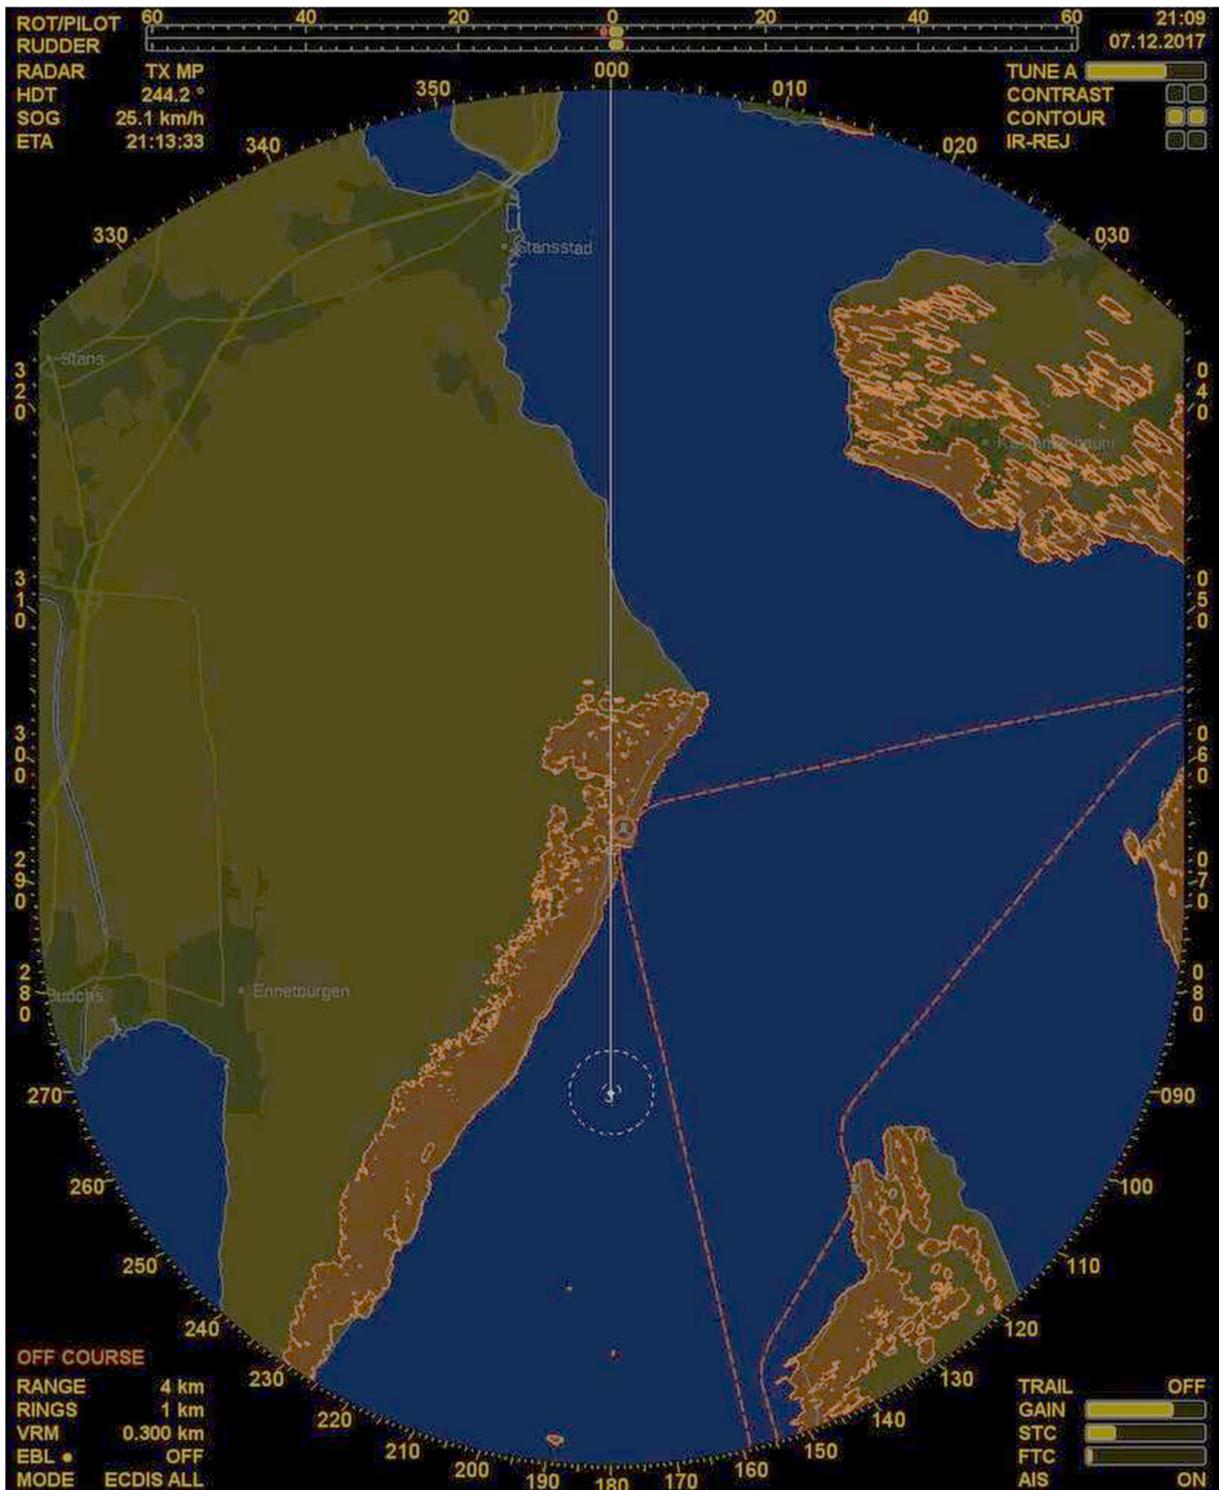
Abbildung 17: Position um 21:09 Uhr<sup>8</sup>, vier Minuten vor der Grundberührung (H0 – 4).

<sup>8</sup> Das MS Waldstätter ist gerade noch sichtbar, bevor es mit der Anlegestelle Kehrsiten verschmilzt.

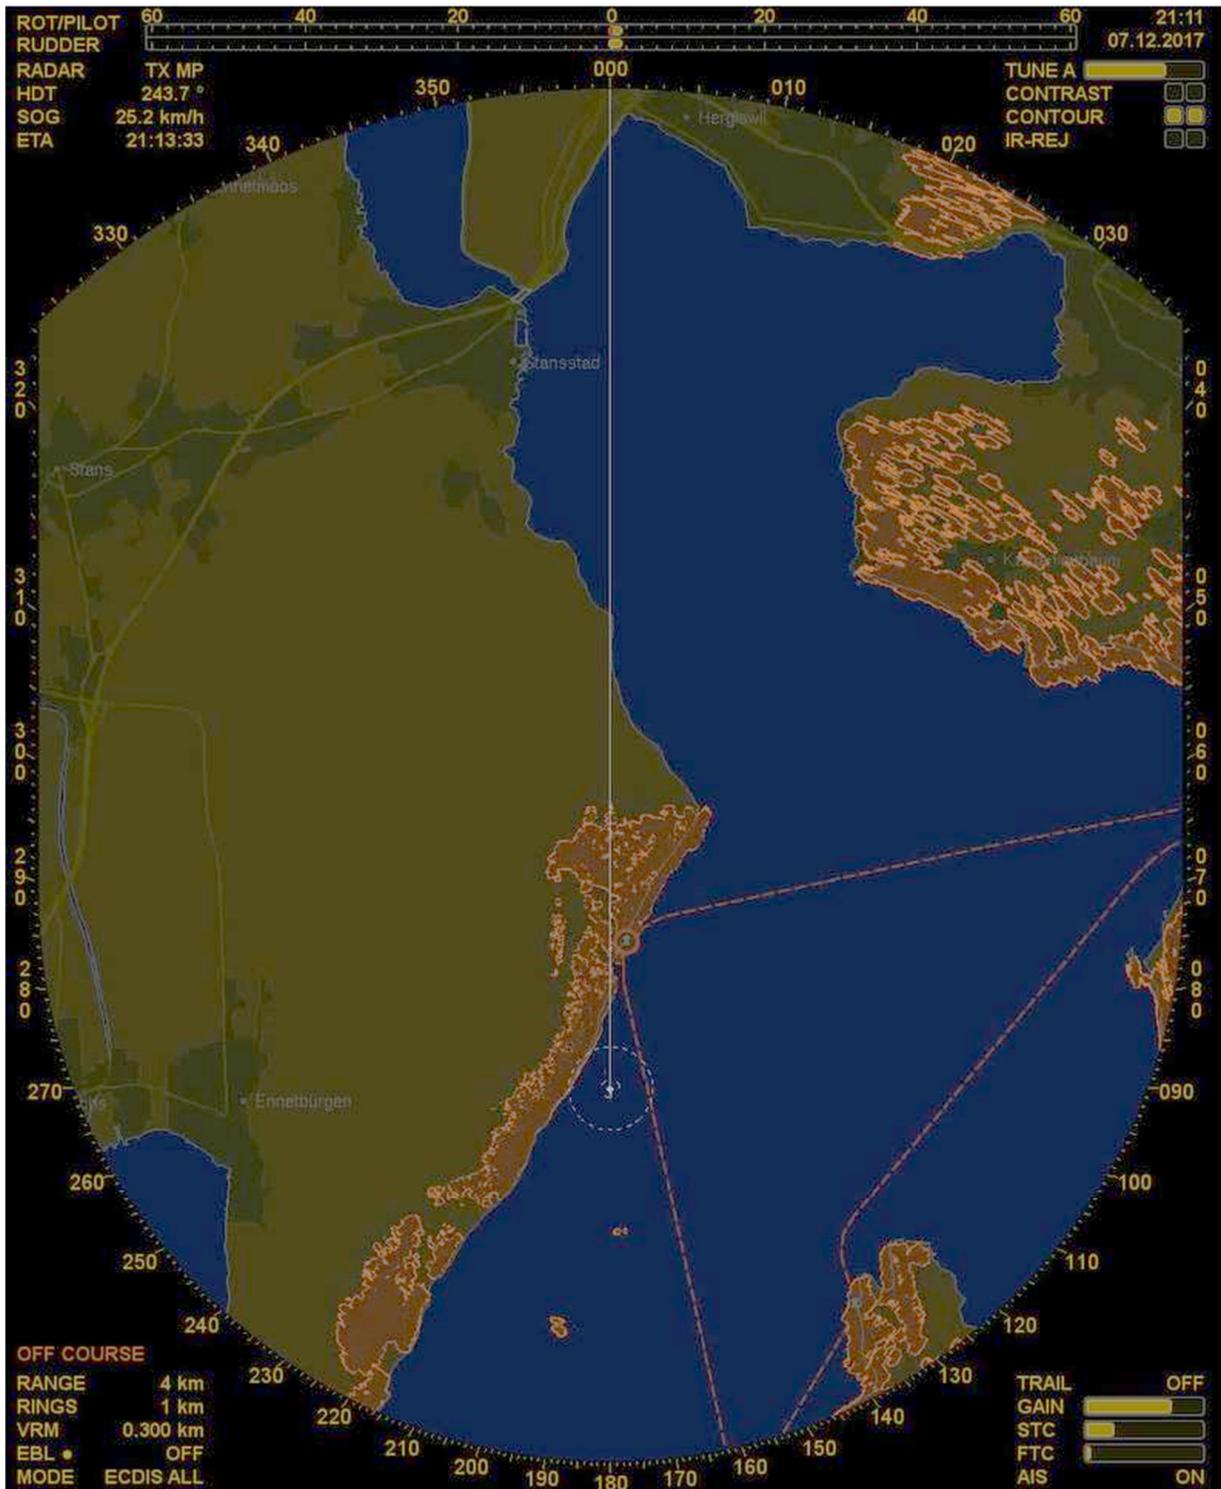
Abbildung 19: Position um 21:11 Uhr, zwei Minuten vor der Grundberührung (H0 – 2).

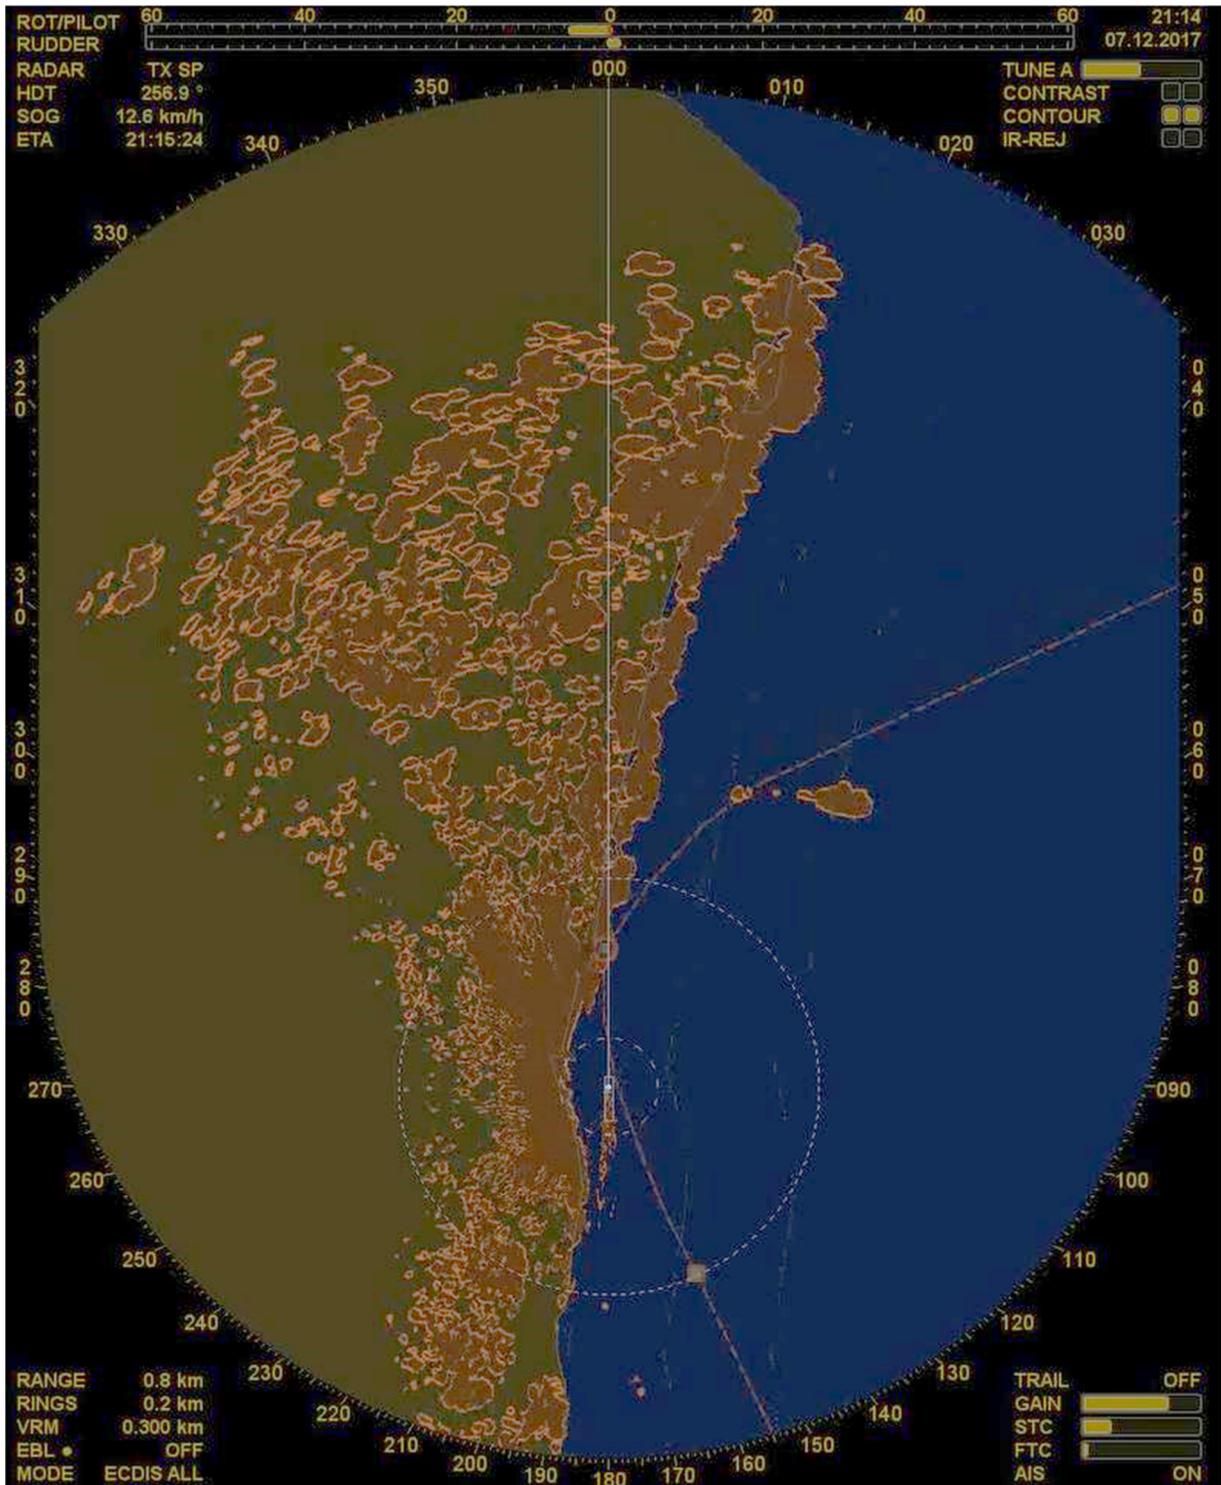
**Abbildung 22:** Ausschnitt der Radaranzeige um 21:14 Uhr, eine Minute nach der Grundberührung (H0 + 1).

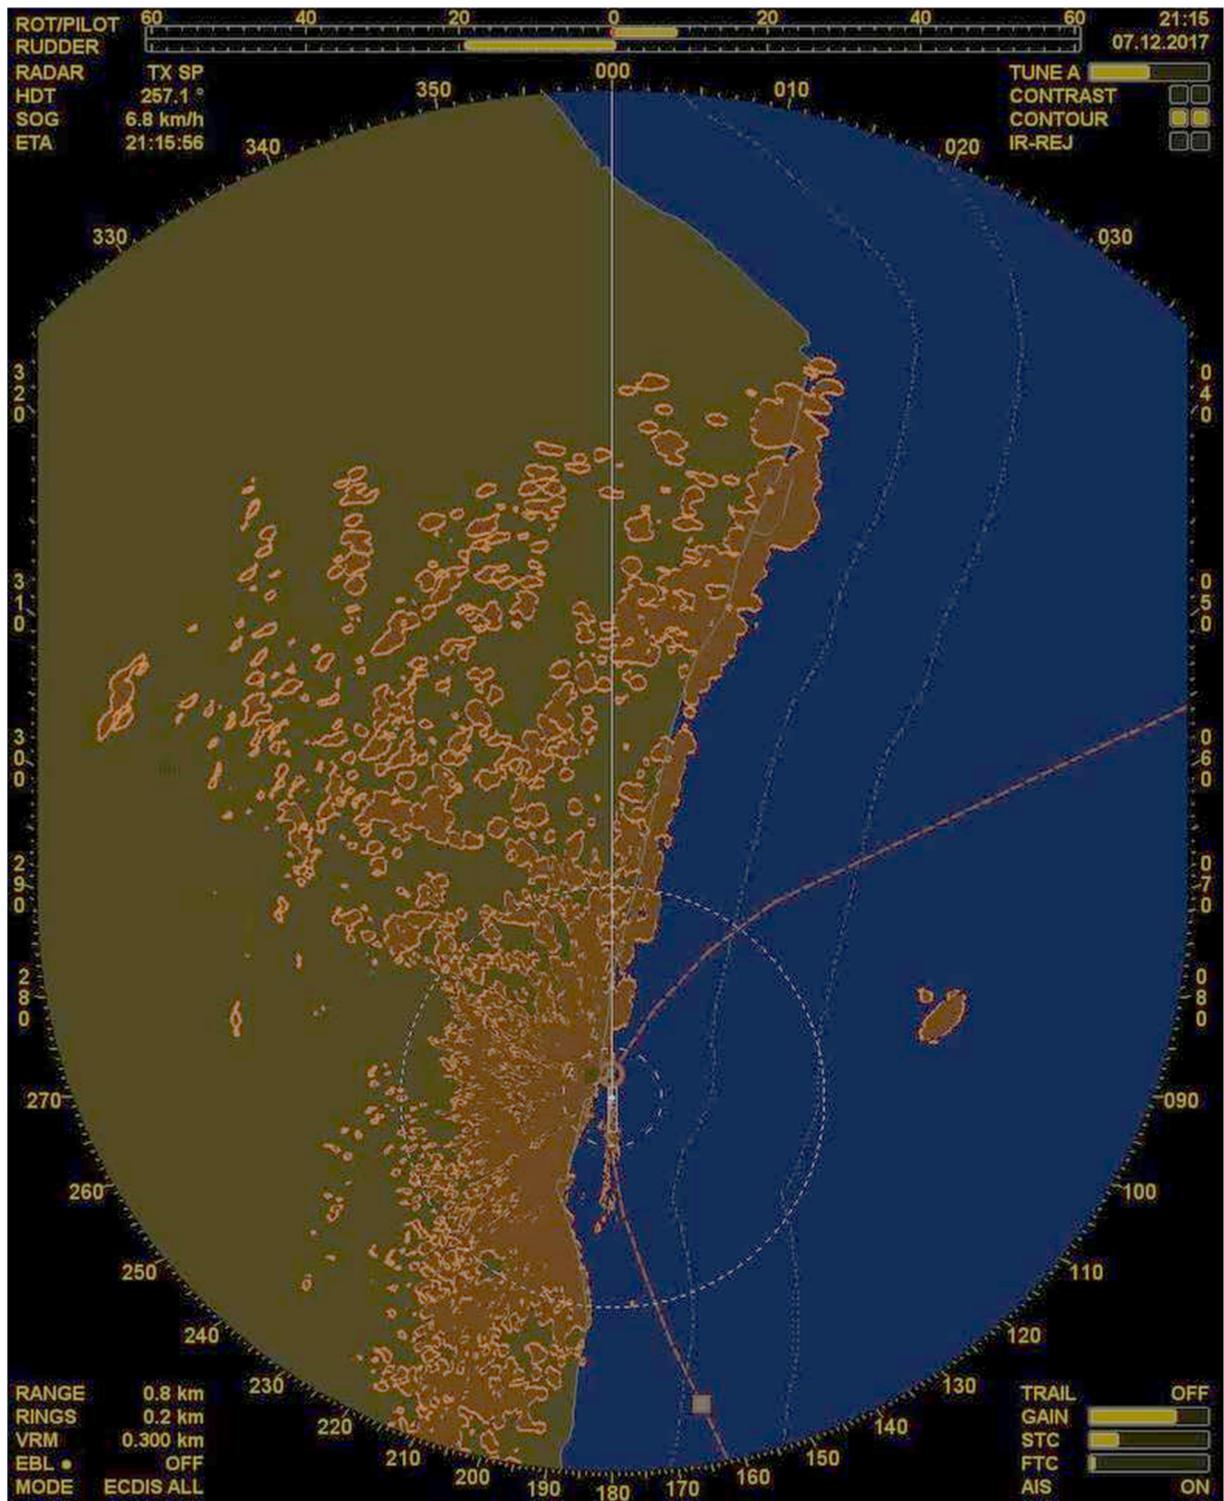
**Abbildung 23:** Ausschnitt der Radaranzeige um 21:15 Uhr, zwei Minuten nach der Grundberührung (H0 + 2).
