# **Schlussbericht**

### **Sicherheitsuntersuchungsstelle SUST**

über die Entgleisung eines Kessel-  
wagens

Reg.-Nr. 2018070501

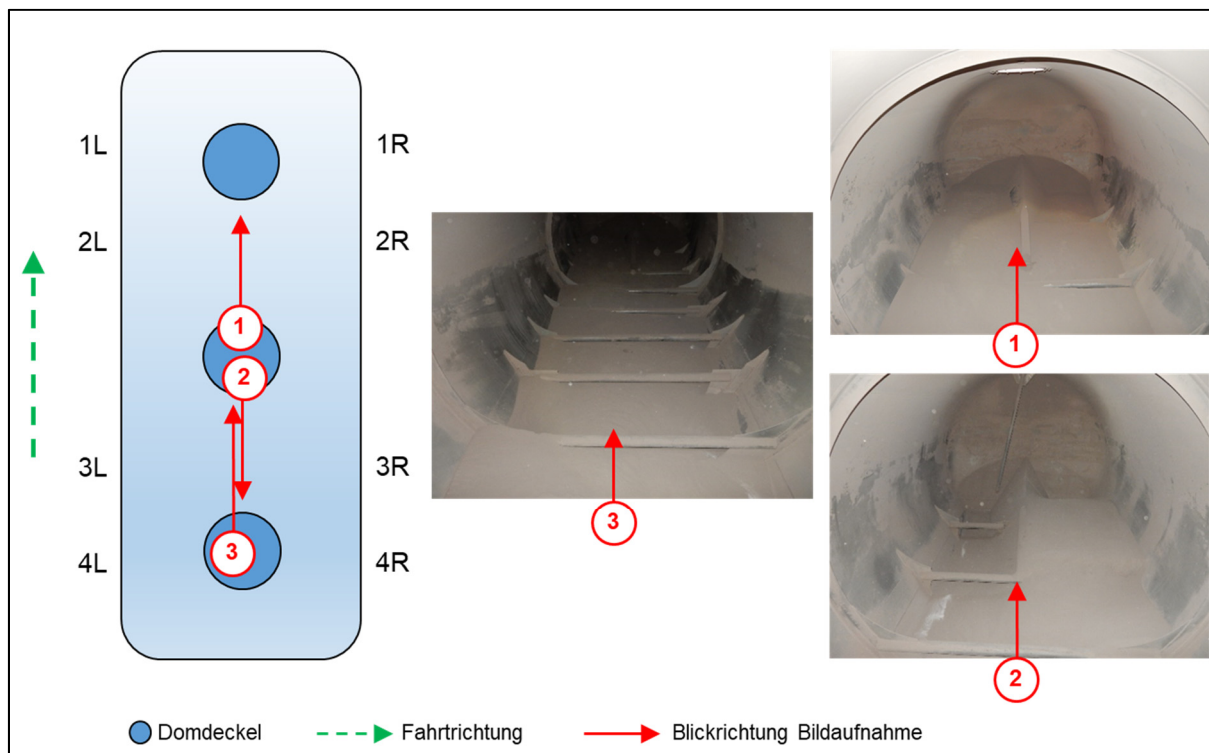
Beim Öffnen der Domdeckel und Blick ins Innere des Kessels zeigte sich bei beiden Wagen, dass diese noch Reste von Ölschiefer enthielten. Das Material war kompakt, aber immer noch pulverförmig. Es wurde nicht detaillierter untersucht. Beim Wagen 5 war im vorderen Bereich, über der entgleisten Achse, bis in die Mitte des Kessels das Restmaterial gleichmässig verteilt. Im hinteren Bereich war das Restmaterial im Kessel in Fahrtrichtung auf der linken Seite abgelagert (Anlage 2, Abbildung 28). Beim Wagen 7 waren im vorderen und mittleren Bereich des Kessels kleine Restmengen gleichmässig verteilt vorhanden. Im hinteren Bereich waren grössere Restmengen ebenfalls auf der in Fahrtrichtung linken Seite abgelagert (Anlage 2, Abbildung 29).

**Abbildung 28:** Innenaufnahmen des entgleisten, fünften Kesselwagens 37 80 9325 549-5.

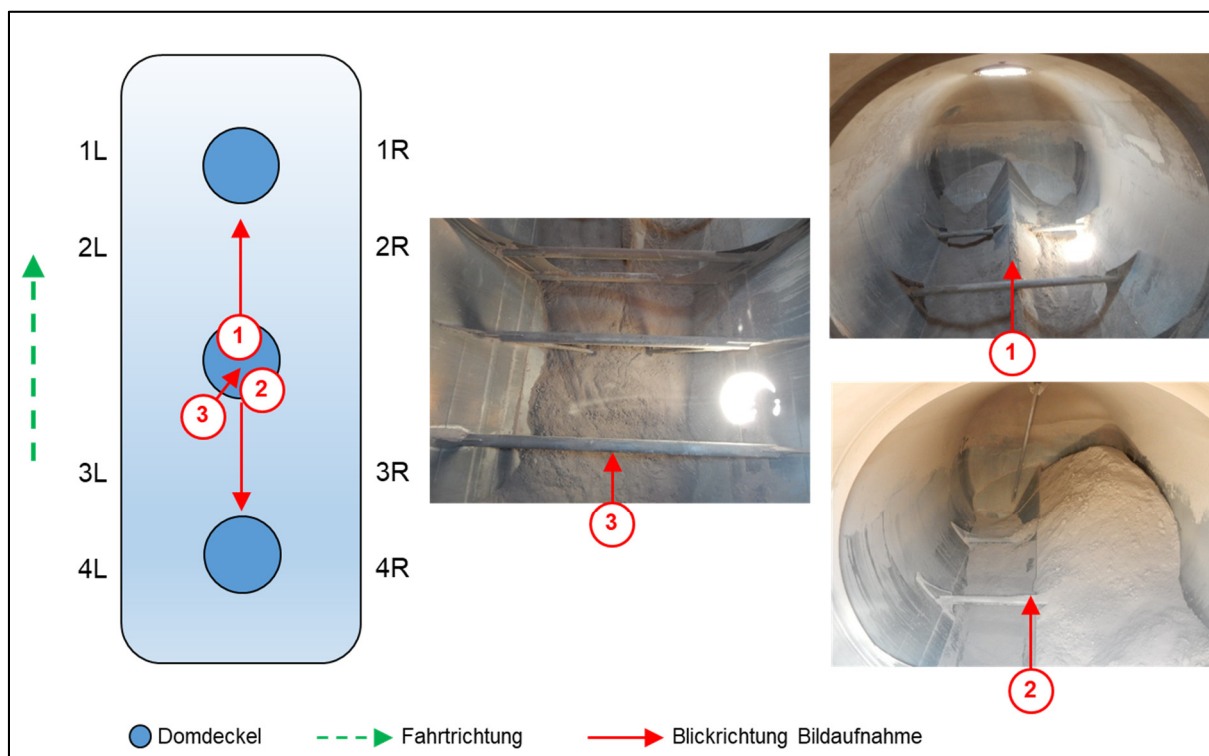
**Abbildung 29:** Innenaufnahme des nicht entgleisten, siebten Kesselwagens 37 80 9325 529-7.

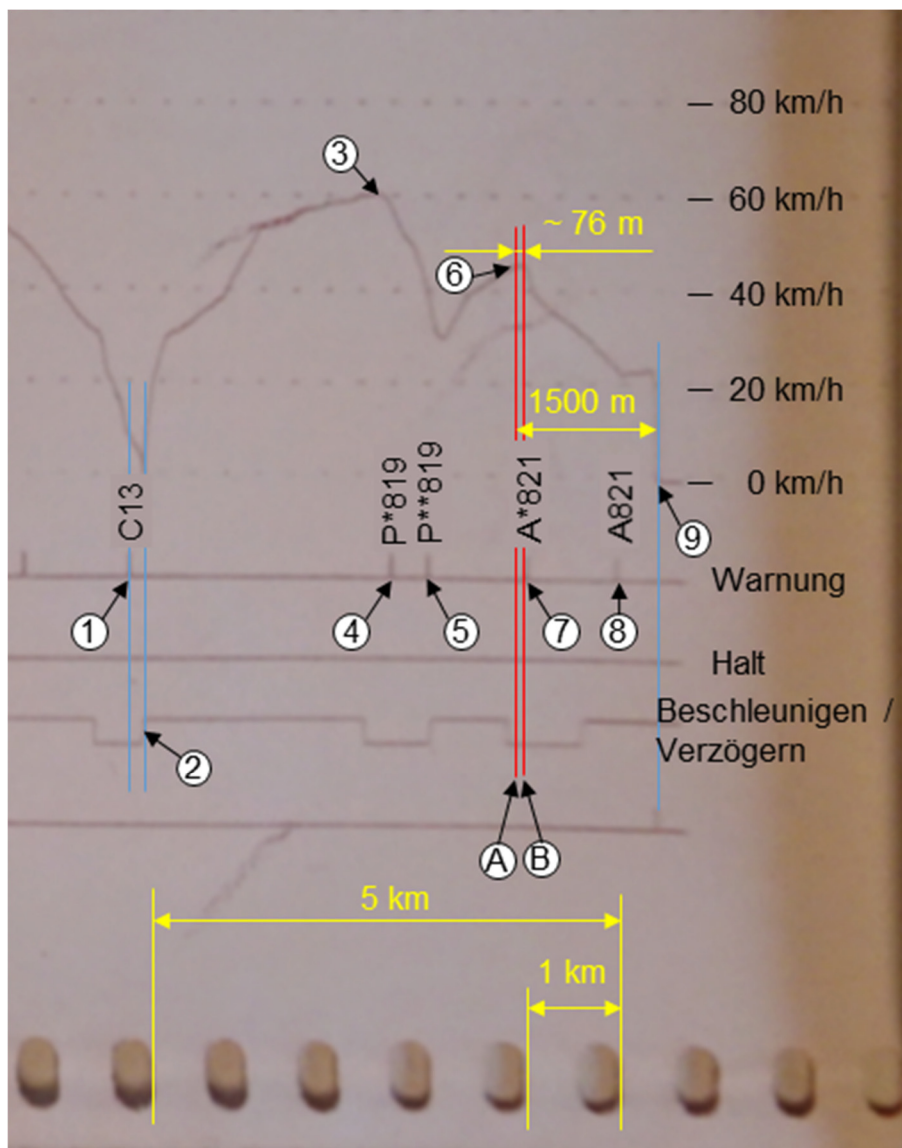
Die Auswertung von Tachostreifen<sup>2</sup> und ZUB-Diagnosedaten der Fahrdaten (Anlage 3, Abbildung 30 und Tabelle 5) zeigen, dass der Zug in Bülach ca. 160 m nach dem Signal C13, das eine «Warnung» auslöste (1) und bei dem die Lok mit 11 km/h vorbei fuhr, kurz anhielt. Danach beschleunigte der Zug (2) und fuhr mit 19 km/h am Signal D53 vorbei. Dann beschleunigte der Zug unterschiedlich, bis er eine Geschwindigkeit von rund 60 km/h (3) erreichte. Es folgte eine Verzögerung und die Vorbeifahrt an den «Warnung» zeigenden Signalen P\*819 (Vorsignal) (4) und P\*\*819 (Wiederholungssignal) (5) mit 55 bzw. 36 km/h. Kurz danach beschleunigte der Zug wieder, fuhr mit 42 km/h am nachfolgenden Hauptsignal P819 vorbei und erreichte eine Geschwindigkeit von rund 45 km/h (6). Am nachfolgenden, «Warnung» zeigenden Vorsignal A\*821 fuhr er mit 42 km/h vorbei (7). Danach erfolgte eine Verzögerung bis auf 25 km/h. Mit dieser Geschwindigkeit fuhr der Zug am Hauptsignal A821 vorbei (8). Rund 300 m später erfolgte eine starke Verzögerung bis zum Stillstand (9).

Abbildung 30: Fahrdaten des Zuges 47044.

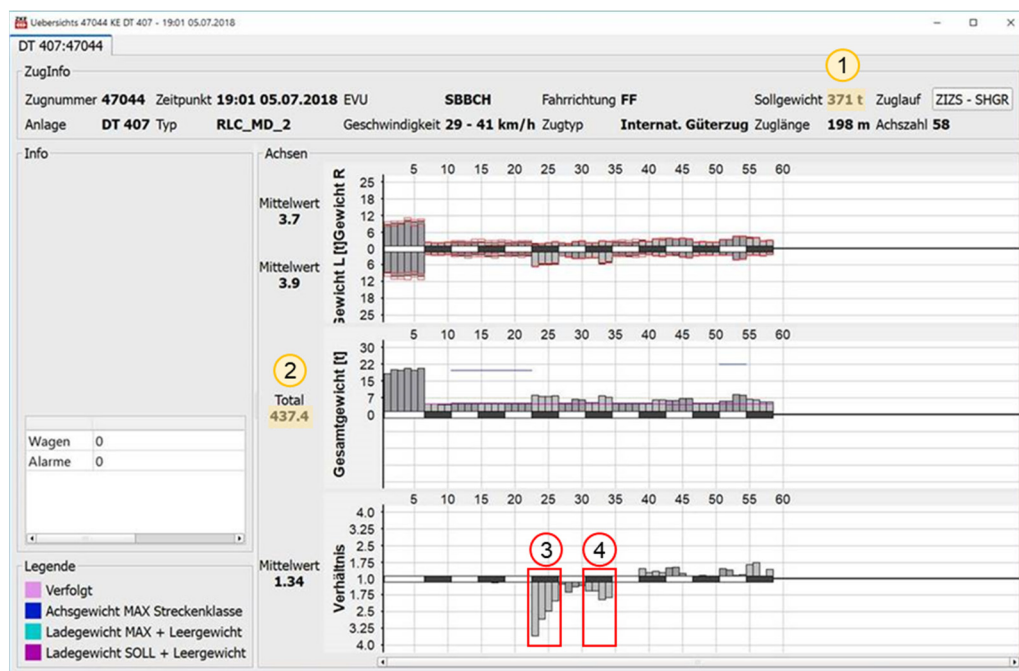
- Keine der sieben Anlagen löste einen Alarm aus, die eine unmittelbare Massnahme zur Folge hatte.
- Um 19:01 Uhr befuhr der Zug die RLC-Anlage in Dietikon. Die Anlage generierte eine Meldung «Zuggewicht Abklärung», stellte ein Beschleunigen des Zuges fest und zählte 58 Achsen.  
In den Detailauswertungen in Anlage 4, Abbildung 31 und Abbildung 32 ist Folgendes ersichtlich:

- Die Messungen ergaben zudem, dass das Gesamtgewicht des Wagens 5 34 t anstatt 19.2 t war.
  - Die DED-Anlagen die befahren wurden, erkannten keine Verletzung des unteren Lichtraumprofils. In der Anlage 4, Abbildung 33 bis Abbildung 36, sind die Bilder der Aufzeichnung der DED-Anlage in Dietikon am 5. Juli 2018 um 19:02 Uhr von der in Fahrtrichtung linken Seite des

**Abbildung 31:** Daten des Zuges

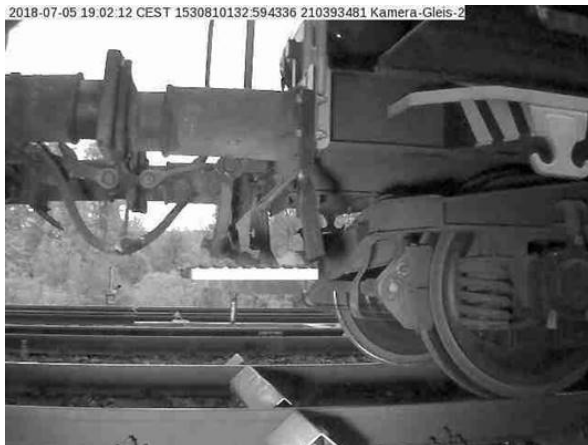
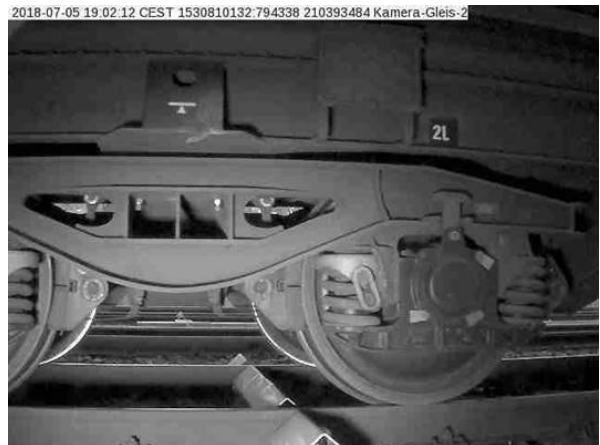
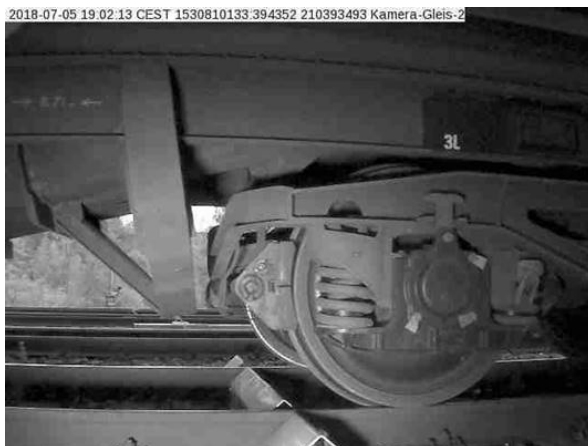
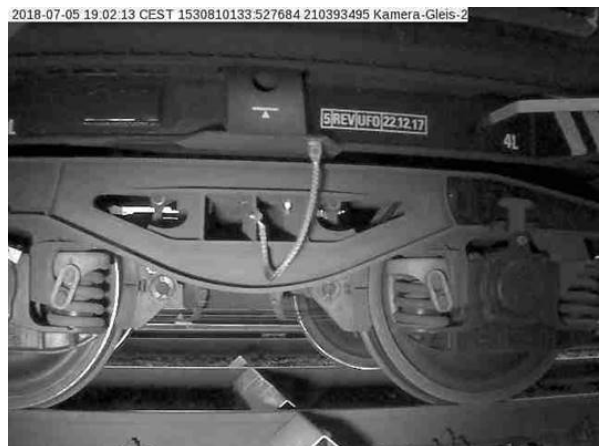
Wagens 5 ersichtlich. Die Bilder zeigen keine Beschädigungen der Achsen oder der Achsenaufhängung.

**Abbildung 33:** Wagen 5, Achse 1 links.

**Abbildung 34:** Wagen 5, Achse 2 links.

**Abbildung 35:** Wagen 5, Achse 3 links.

**Abbildung 36:** Wagen 5, Achse 4 links.

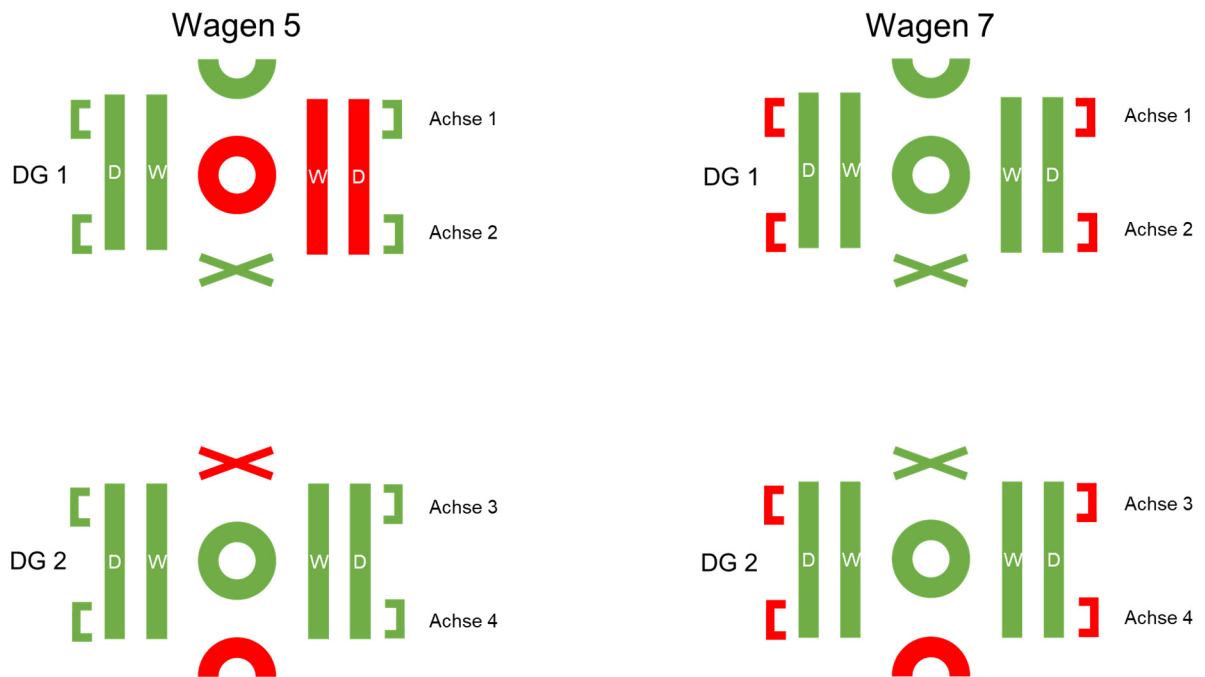
Eine Übersicht der Untersuchungsergebnisse ist in der Anlage 6, Abbildung 38 dargestellt.

**Abbildung 38:** Übersicht der Untersuchungsergebnisse der Wagen 5 und 7.

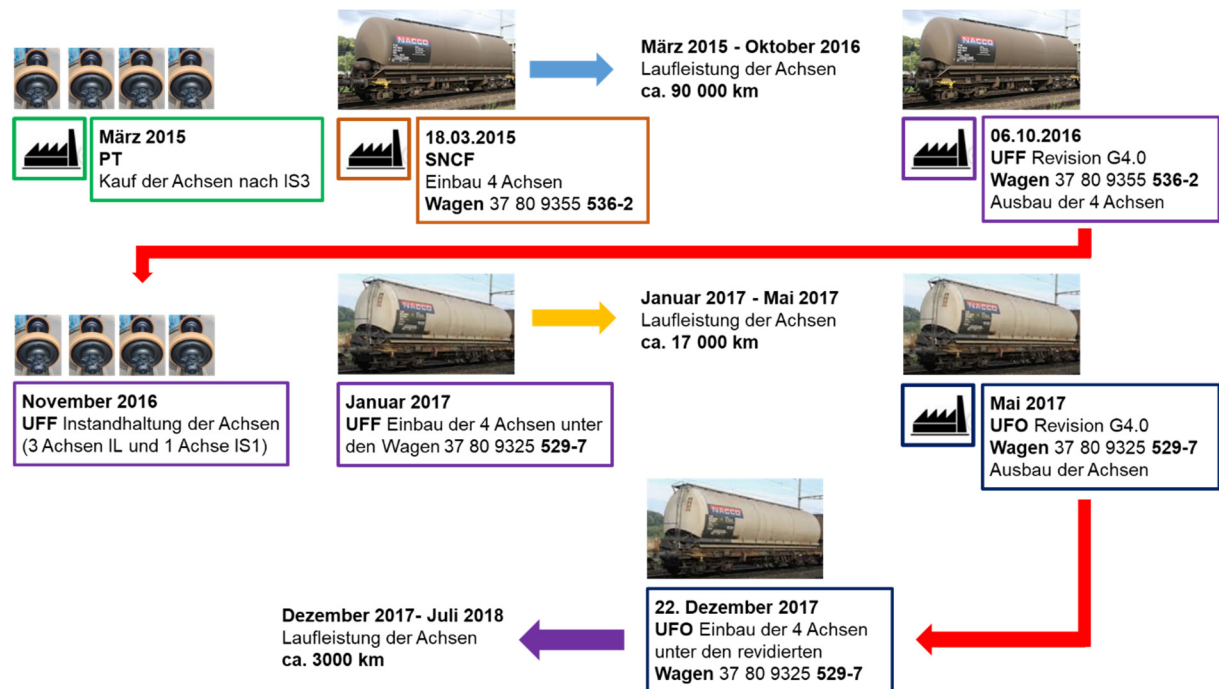
Die vier Achsen wurden von den ECM Werkstätten Vleka in Tehnika d.o im März 2015 (IS 3, gemäss VPI 04<sup>4</sup>) und Inveho Ferifos im November 2016 (3 IL und 1 IS 1) instand gehalten. Die Historie der vier Achsen ist in der Anlage 7, Abbildung 39 dargestellt.

Abbildung 39: Historie und Laufleistung der vier Achsen von Wagen 7.
