## Summarischer Bericht

<b>Ereignis</b>	Führerlose Lokomotive weggerollt und entgleist
<b>Ereignisart</b>	Entlaufenes Fahrzeug
<b>Ort, Datum, Zeit</b>	Realp (UR), 25. September 2018, ca. 12:00 Uhr
<b>Reg.-Nr.</b>	2018092502
<b>Verkehrsmittel</b>	Eisenbahn

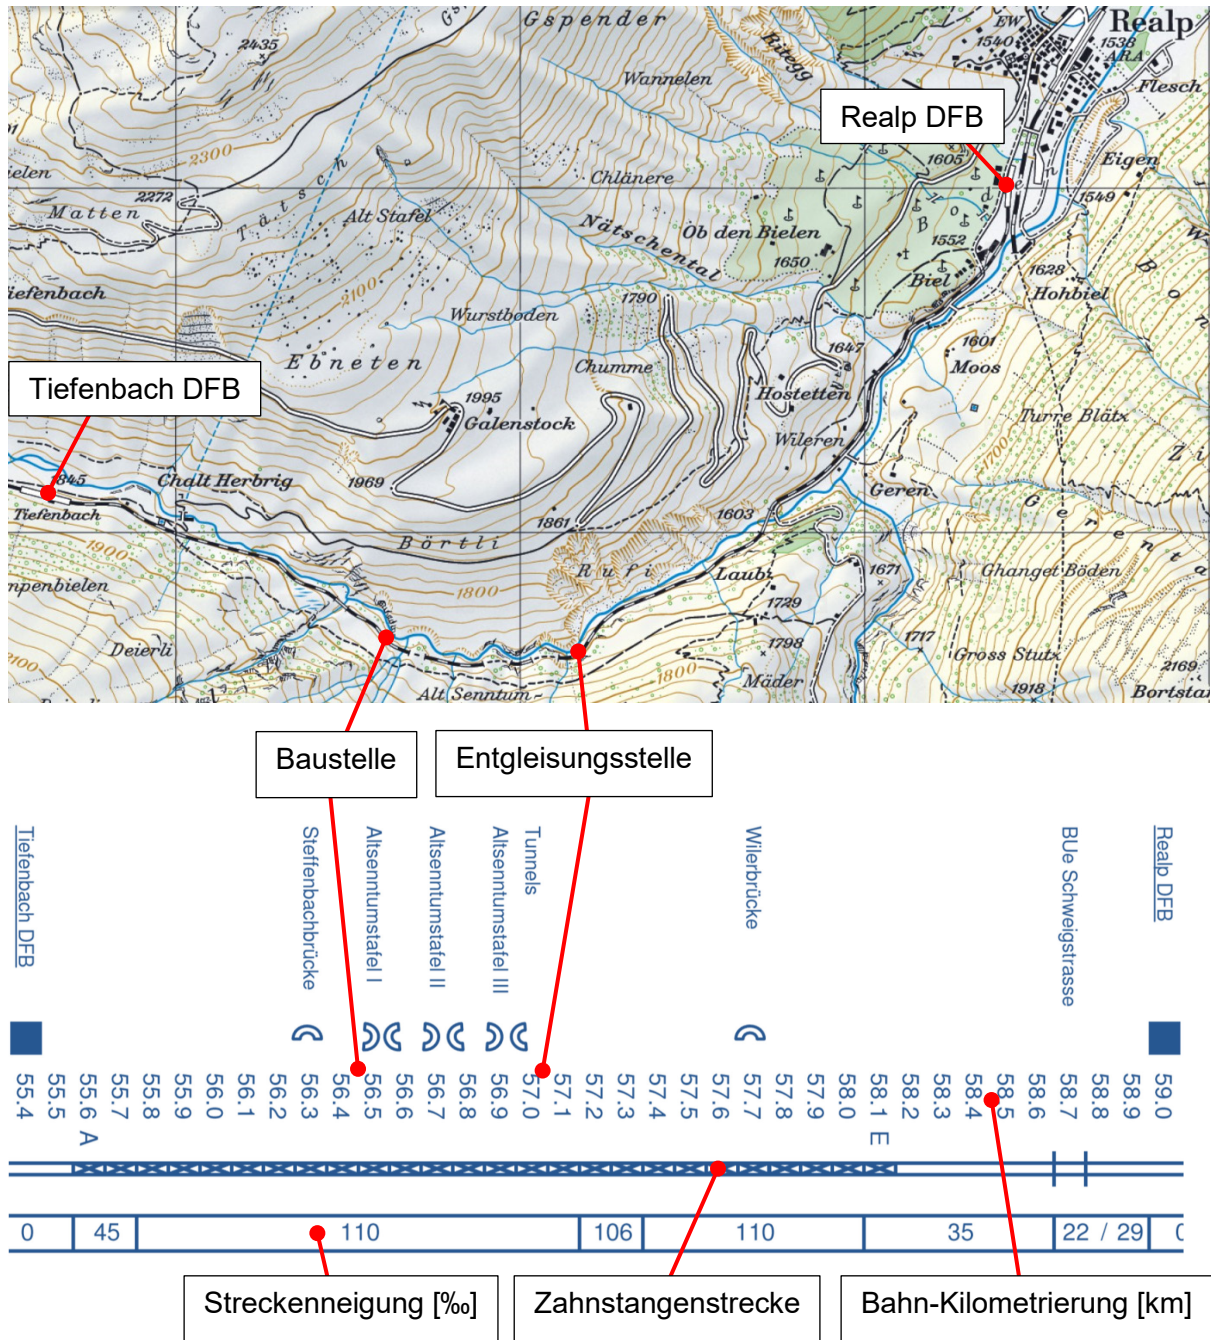
Abbildung 2 (oben) und 3 (unten): Übersichtskarte zum Ort des Unfalls und Streckenprofil. (Quelle Karte (oben): Bundesamt für Landestopografie / Quelle Streckenprofil (unten): DFB)
