Schlussbericht

über die Entgleisung eines
Bauzuges

vom 25. Mai 2019

in Busswil (BE)

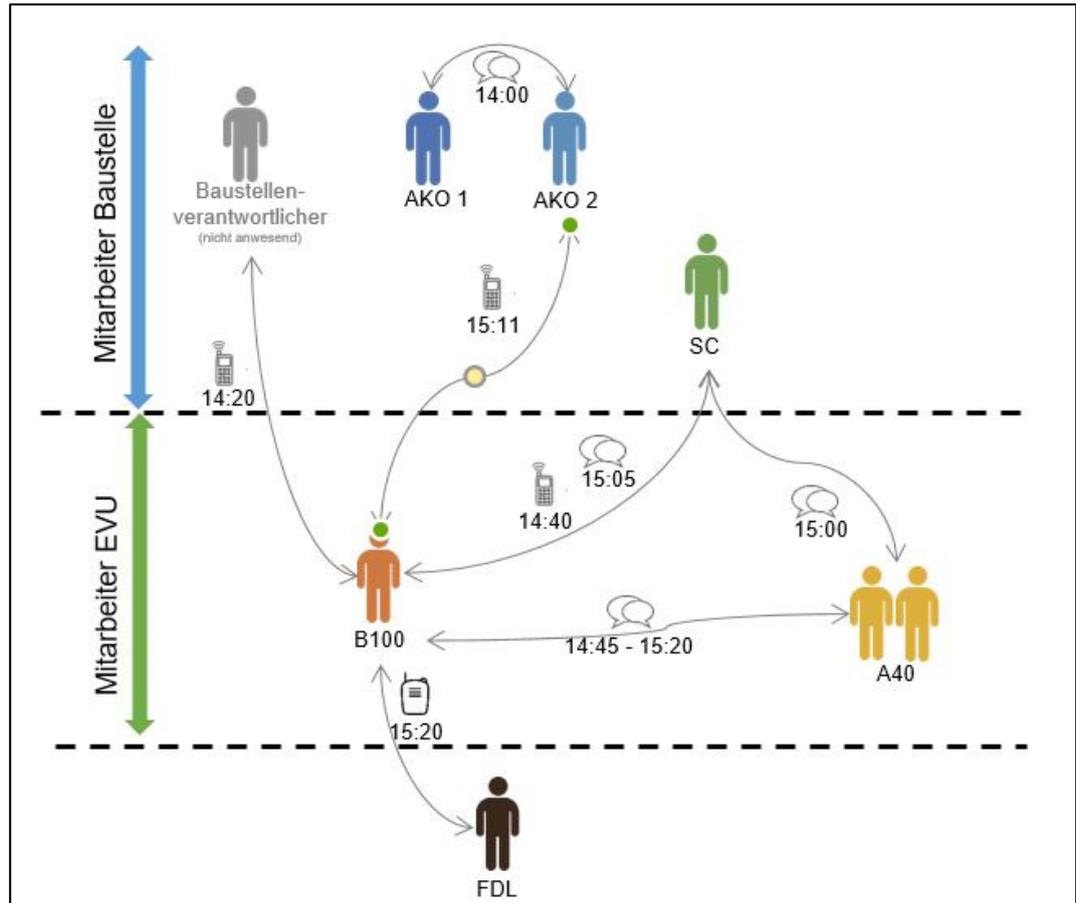
Abbildung 11: Kommunikationswege am 25.05.2019.

Die Kommunikation zwischen den betroffenen Personen erfolgte mündlich, in direktem Kontakt oder telefonisch. Eine schematische Darstellung der Kommunikationswege wie unten beschrieben sind im Abbildung 11 dargestellt.

Die Mitarbeiter eines Eisenbahnverkehrsunternehmens bzw. einer Arbeitsstelle (Abbildung 11) benutzen jeweils für ihren Tätigkeitsbereich spezifische Fachbegriffe. In der Arbeitsumgebung werden diese Begriffe routinemässig verwendet. In der Kommunikation mit anderen Tätigkeitsbereichen kann dies zu Missverständnissen führen. Wagt es ein Gesprächspartner nicht, nach Präzisierungen eines Fachbegriffs zu fragen, oder versteht er ihn falsch, kann daraus ein Missverständnis entstehen, das unerkannt bleibt.

Am Nachmittag des Unfalltags erfolgten mehrere Kontakte zwischen den Mitarbeitern des Eisenbahnverkehrsunternehmens (insbesondere dem Lokführer B100) und den Bauarbeitern der Arbeitsstelle (siehe Abbildung 11). In der Arbeitsstellenorganisation gab es keinen «Single Point of Contact» (einzige Ansprechstelle), der sämtliche Informationen sammelte und bearbeitete. Ein «Single Point of Contact» kann sicherstellen, dass jeder die ihn betreffenden Informationen rechtzeitig und in geeigneter Form erhält. Die Beurteilung der Wichtigkeit der Information ist subjektiv und beeinflusst die Kommunikation. Ohne Systematik können wichtige Informationen verborgen bleiben.

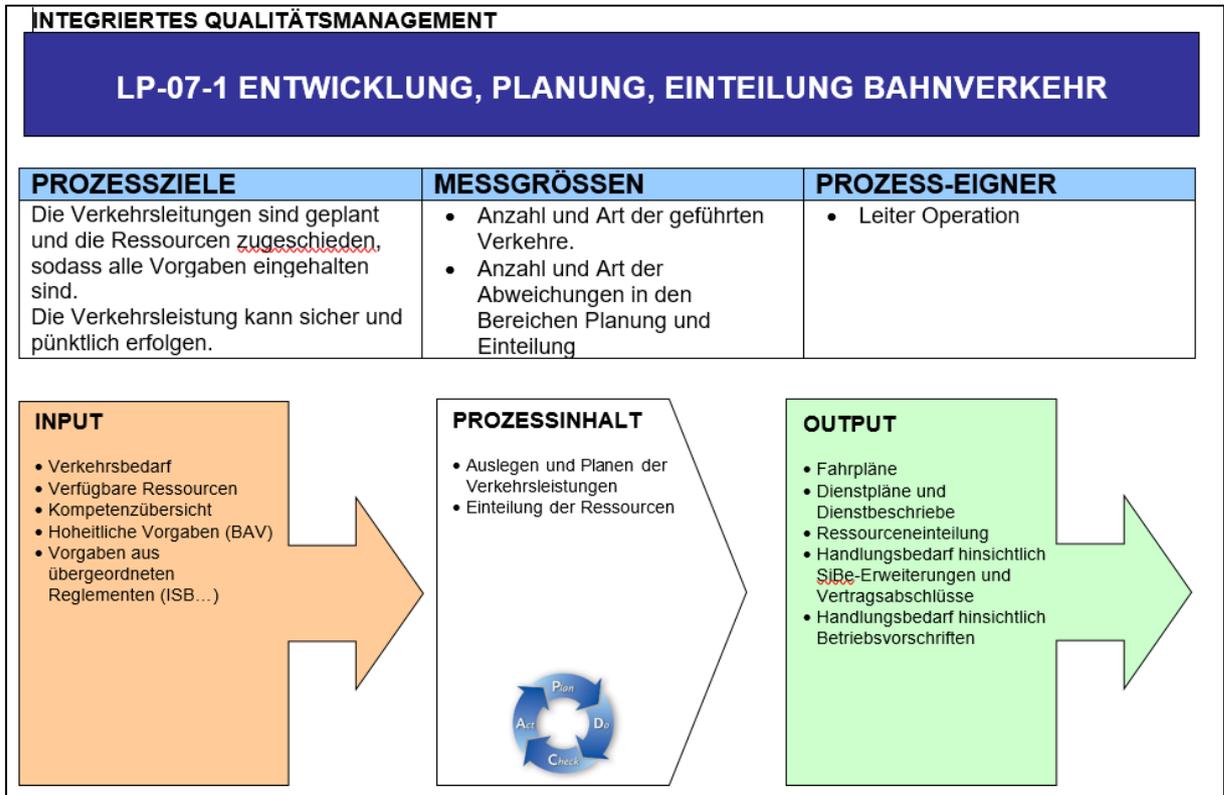
Abbildung 14: Integriertes Qualitätsmanagement von WALO International (Quelle: WALO International).

Die Verantwortung für die Planung des Schienenverkehrs liegt beim Leiter des Bereichs Operation (Anlage 3, Abbildung 14).

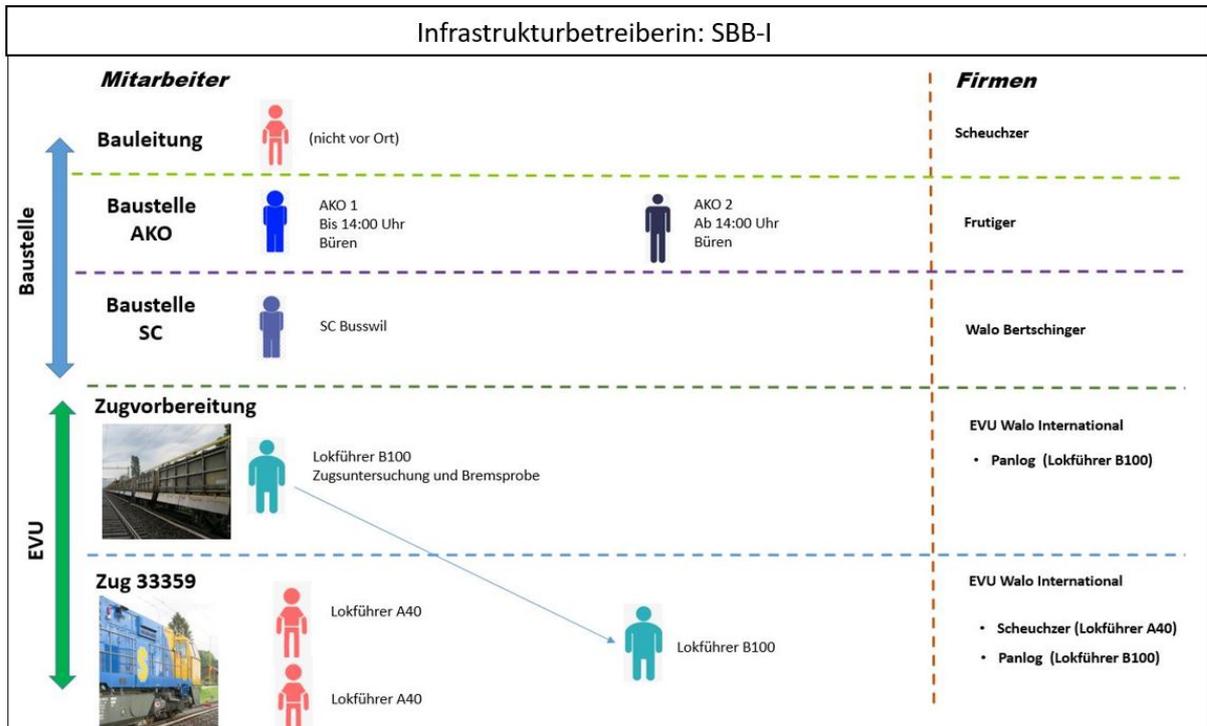
Abbildung 16: Darstellung der Funktionen und der Beziehungen zwischen der Arbeitsstelle und dem Eisenbahnverkehrsunternehmen.

Eine grafische Darstellung der Beziehungen und Zuständigkeiten der Personen und Unternehmen findet sich in Anlage 5, Abbildung 16.

Die festgelegten Prozesse zur Regelung der Nahtstellen zwischen den Bereichen Durchführung der Arbeiten auf der Arbeitsstelle (Scheuchzer) und Leistungen des Eisenbahnverkehrsunternehmens (WALO International) (Abbildung 16) wurden nicht eingehalten. Dies führte dazu, dass das Unternehmen Scheuchzer die Baukomposition am Ende der Tagesleistung mit der am Schluss angekuppelten Baumaschine Pusal S auf dem Gleis 81-1 stehen liess, obwohl die Baumaschine in Busswil bleiben sollte.
