Zwischenbericht der Schweizerischen Sicherheitsuntersuchungsstelle SUST

über den tödlichen Arbeitsunfall ei-
nes Zugchefs

vom 4. August 2019

in Baden (AG)

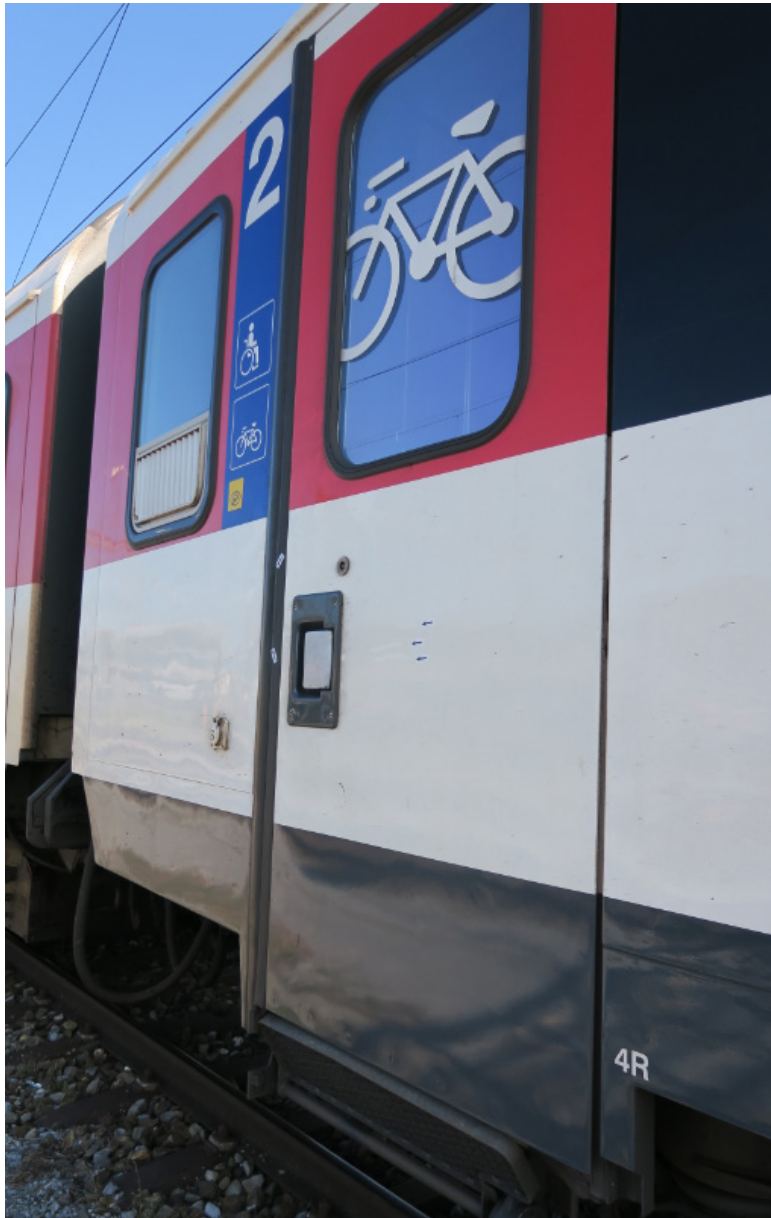
Abbildung 1: Einstiegstüre eines Einheitswagens (EW) IV

Die Abfertigung des Zuges erfolgte auf Gleis 2 im Bahnhof Baden. Nachdem der Fahrgastwechsel abgeschlossen war, erteilte der Zugchef per SMS den Abfahrbefehl an den Lokführer. Mit dem Vierkantschlüssel betätigte er an der Türe 4 des fünftletzten Wagens den UIC-Schliessbefehl für die Türen am Zug. Um den Schliessvorgang zu überwachen, bleibt die Türe, bei der der Befehl erfolgt, offen. Diese Türe muss durch Drücken eines separaten Tasters nachträglich vom Zugchef geschlossen werden. Der Zugchef wurde während des Türschliessungsprozesses durch die Türe 4 eingeklemmt.
