Schlussbericht

über die Entgleisung eines Güter-
zuges

vom 4. November 2019

in Bonaduz (GR)

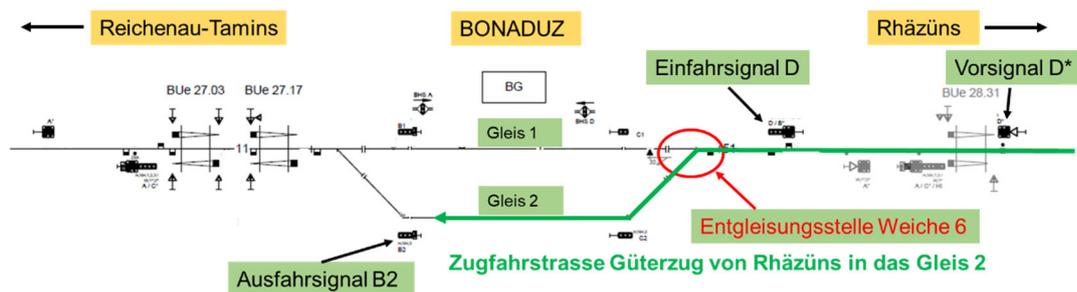
Abbildung 3: Schematischer Sicherungsanlagenplan und grafische Darstellung des Ablaufs. Quelle: RhB, bearbeitet durch die SUST.

Die Leittechnik hatte für den Güterzug um 15:59 Uhr automatisch eine Zugfahrstrasse vom Streckengleis von Rhäzüns her in das Gleis 2 eingestellt (Abbildung 3). Das Einfahr-Vorsignal D* zeigte Geschwindigkeits-Ankündigung 30 km/h (Fahrbeginn 2*), das Einfahrsignal D signalisierte Geschwindigkeits-Ausführung 30 km/h (Fahrbeginn 2). Das Ausfahrtsignal B2 zeigte «Halt», weil in Bonaduz Kreuzungen mit zwei entgegenkommenden Zügen abgewartet werden sollten. Der Lokführer in Ausbildung bediente das Triebfahrzeug. Vor der Einfahrt in den Bahnhof reduzierte er die Geschwindigkeit und fuhr über die in ablenkender Stellung stehende Weiche 6 in das Gleis 2 ein. Plötzlich nahmen die beiden Lokführer zwei unmittelbar aufeinanderfolgende Rucke wahr. Als der Lokführer in Ausbildung daraufhin in den linken Rückspiegel blickte, sah er, wie zwei Schotterwagen auf die linke Seite hin umkippten. Er leitete sofort eine Schnellbremsung ein. Zwei mit Schotter beladene Güterwagen des Typs Fac waren entgleist und umgekippt. Der davor eingereihte, mit Eisenteilen beladene Flachwagen entgleiste ebenfalls (Abbildung 4).

Der Bahnhof Bonaduz besteht aus den Hauptgleisen 1 und 2 (Abbildung 3). Die für Züge nutzbare Länge des Gleises 2 beträgt rund 244 m. Der betroffene Gleisabschnitt befindet sich in der Fahrtrichtung des Güterzuges in einer Linkskurve mit einem Radius von 118 m. Das Gleis im Bereich der Weiche 6 weist eine Überhöhung² von 105 mm auf. Der Gleisabschnitt im Bereich des Einfahrsignals und der Weiche 6 unterliegt keiner massgeblichen Längsneigung.

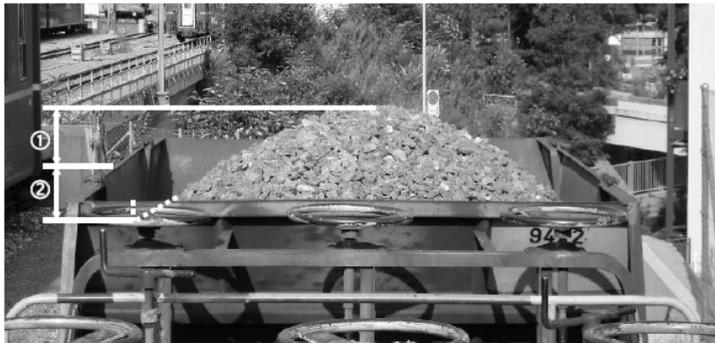
In ihren Verladevorschriften gibt die RhB vor, dass Schüttgut gleichmässig über die gesamte Ladefläche zu verteilen ist (Abbildung 12). Die Untersuchung zeigte auf, dass in den drei im Güterzug eingereihten Fac-Wagen das Schüttgut nicht zentriert verladen wurde. Bei den entgleisten und umgekippten Güterwagen konnte der exakte Grad der Dezentrierung im Rahmen der Untersuchung nicht

Abbildung 12: Auszug aus den Verladevorschriften (DV 0018) der RhB bezüglich des Verladens von Schüttgütern.
