Schlussbericht

über den Absturz eines 4er-Sessels

vom 6. Februar 2020

in Stoos (SZ)

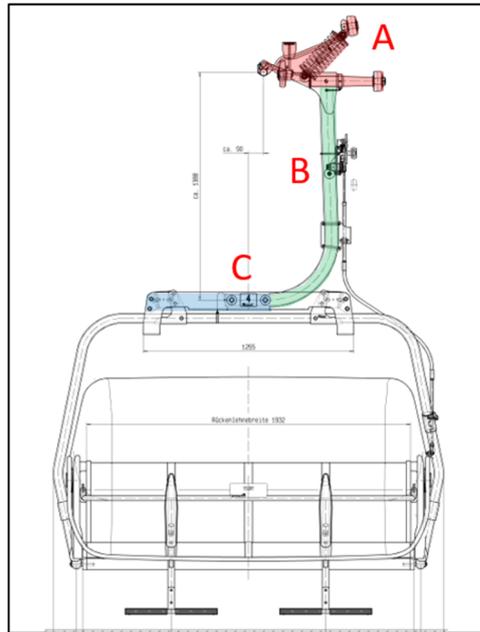
Abbildung 5: Sessel Frontansicht

Die Sessel (Anlage 4, Abbildung 26) sind mit einer kuppelbaren Klemme ausgerüstet (Abbildung 5). Die Klemmkraft am Förderseil wird von zwei parallel angeordneten Schraubenfedern erzeugt.

An der Klemme ist die Gehängestange befestigt. An der Gehängestange ist die Aufhängung mittels Schrauben montiert. Der Sessel ist in der Aufhängung in Gummielementen beweglich gelagert (Abbildung 5).

- A: Kuppelbare Klemme (Rot)
- B: Gehängestange (Grün)
- C: Aufhängung (Blau)

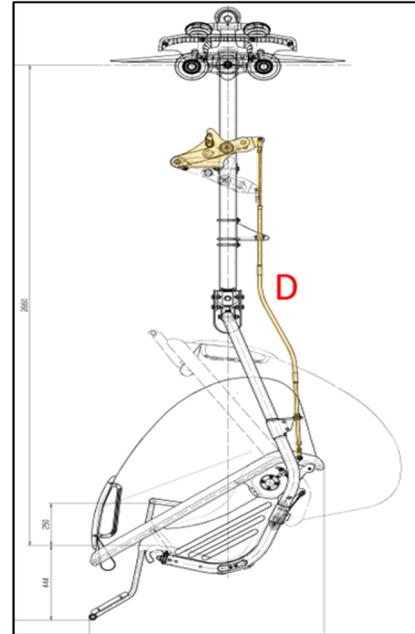
Abbildung 6: Sessel Seitenansicht

Die Sessel verfügen über eine Schutzhaube, die in den Stationen selbstständig durch einen Bowdenzug (Abbildung 6) gesteuert wird.

- D: Bowdenzug (Orange)

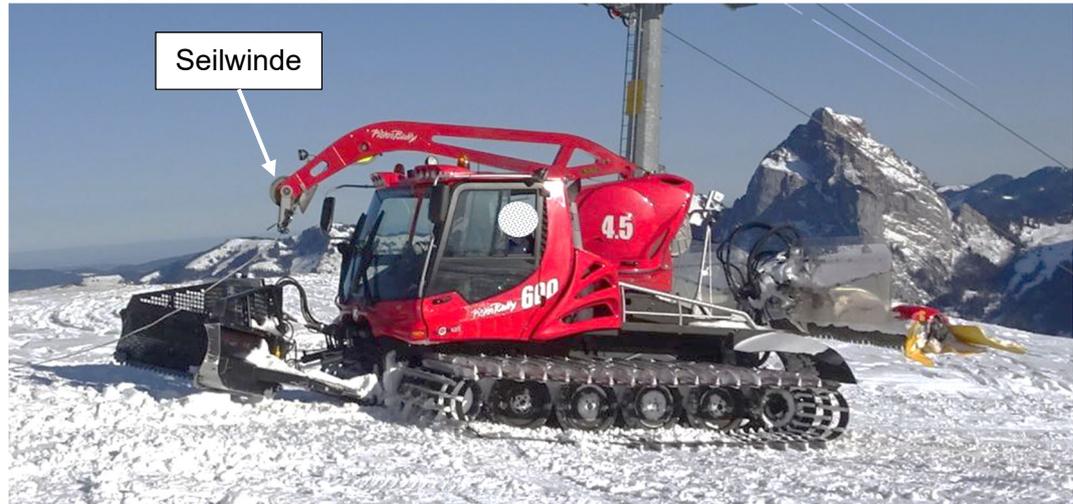
Abbildung 7: Pistenfahrzeug PistenBully 600 mit Seilwinde.

Das in den Unfall involvierte Pistenfahrzeug ist vom Typ PistenBully 600 (Abbildung 7). Pistenfahrzeuge können sehr grosse Steigungen bewältigen. An steilen Hängen werden sie zusätzlich durch Seilwinden unterstützt. Die auf diesem Fahrzeug eingebaute Seilwinde verfügt über eine Zugkraft von bis zu 45 kN. Die Zugkraft kann vom Fahrer manuell eingestellt werden. Die nutzbare Windenseillänge beträgt 1400 m. Das Windenseil hat einen Durchmesser von 11 mm. Die Steuerung der Seilwinde ist mit einer Diagnosefunktion ausgerüstet.

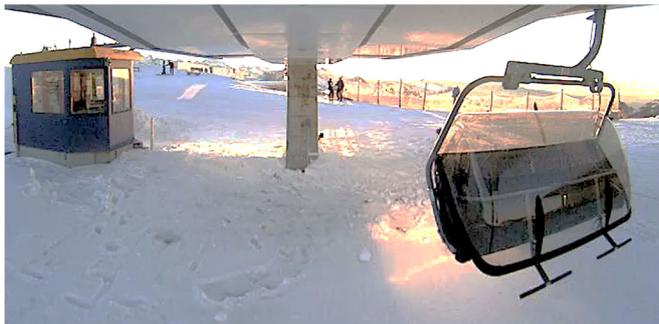
- Um 16:22 Uhr wurde der Tagesbetrieb eingestellt und die nicht mehr benötigten Sessel wurden garagiert.
- Um 17:12 Uhr traf der Konvoi von drei Sesseln mit den Passagieren bei der Bergstation ein.
- Um 17:13 Uhr, bevor der dritte Sessel die Bergstation verliess, wurde die Anlage gestoppt.

Abbildung 15: Dritter Sessel beim Stopp der Anlage um 17:13 Uhr.

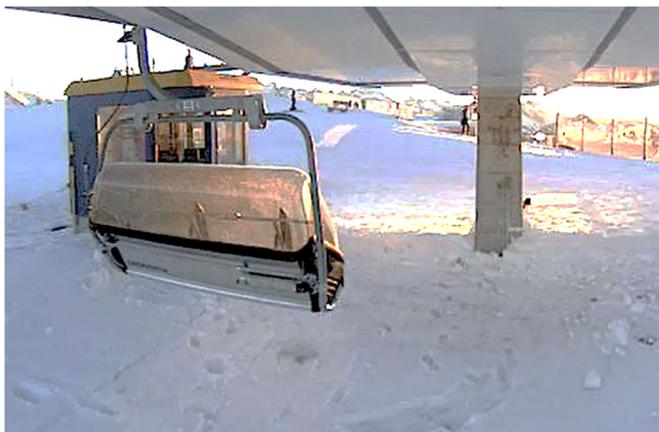
- Um 17:14 Uhr wurde die Anlage rückwärts gefahren, bis sich der erste Sessel wieder im Einfahrbereich befand.

Abbildung 16: Erster Sessel nach der Rückwärtsfahrt um 17:14 Uhr.

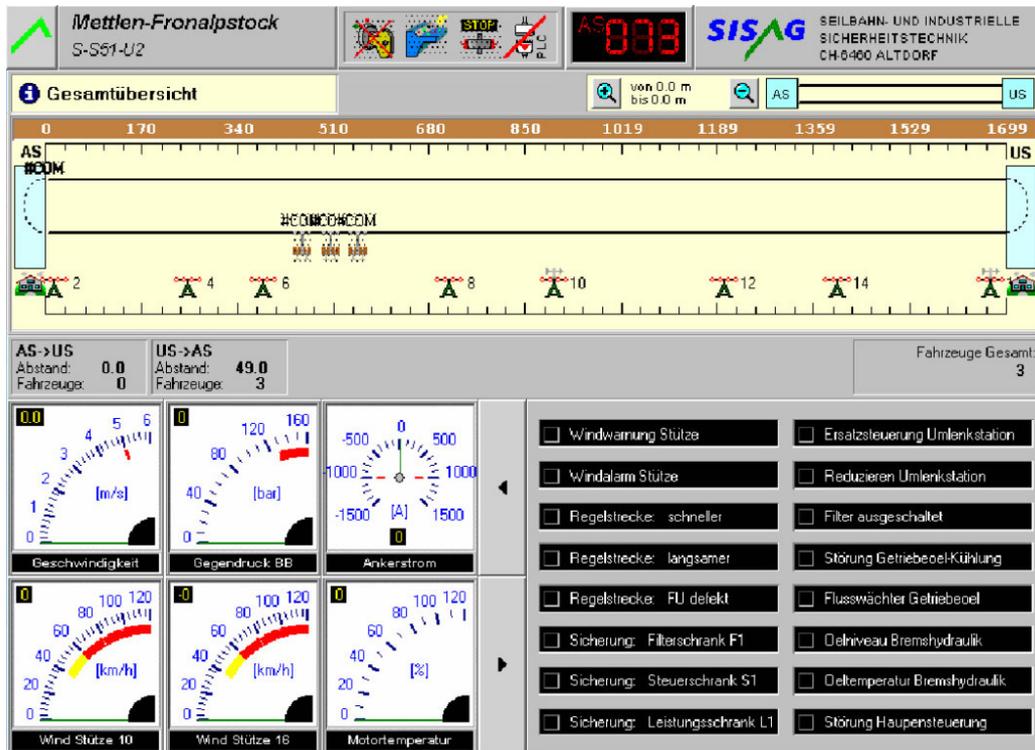
Der Unfall ereignete sich in der Nacht. Die künstliche Beleuchtung der Stationen war eingeschaltet. Es herrschte kein Wind (Anlage 2, Abbildung 23). Die Temperatur lag knapp unter dem Gefrierpunkt.

Abbildung 23: Gesamtübersicht der Anlagensteuerung über die Anlage mit Windmesser (Quelle: Stossbahnen).

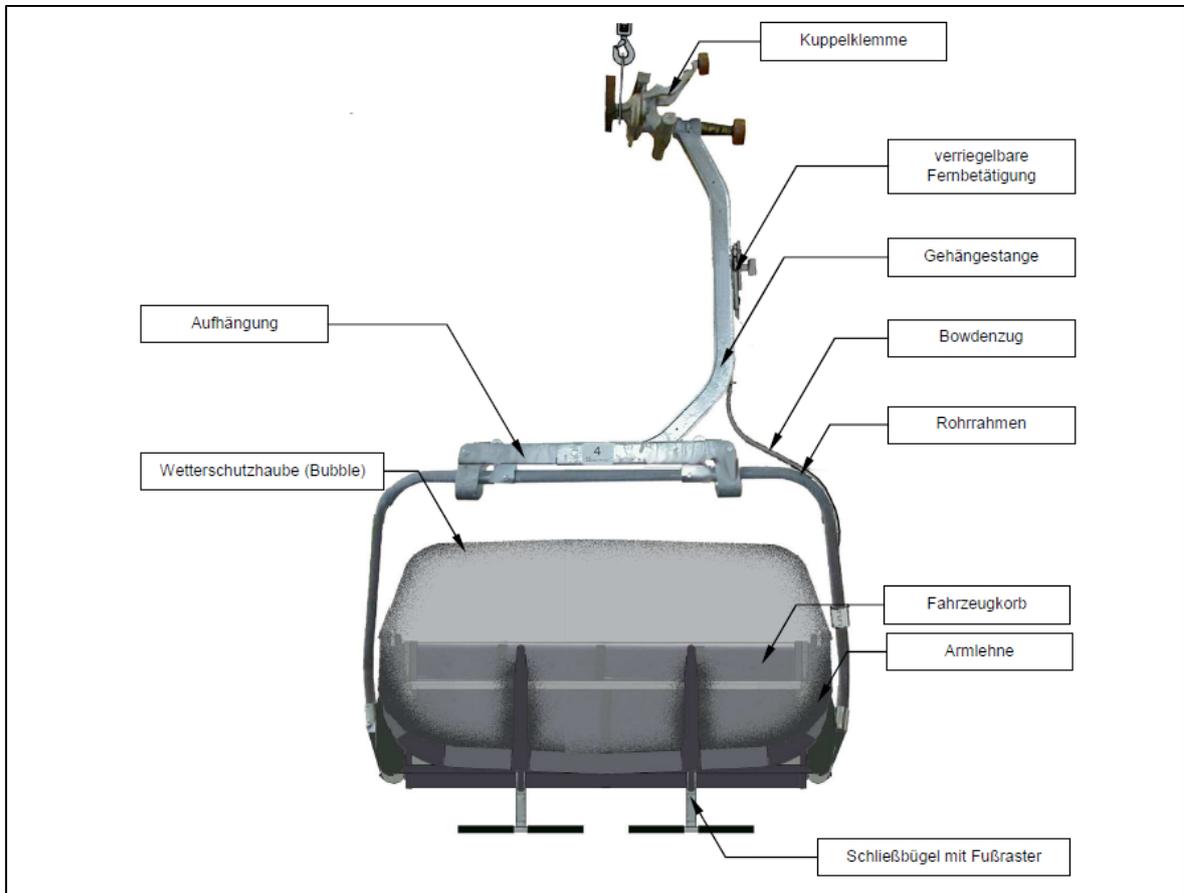
Abbildung 26: Zeichnung eines 4er-Sessels (Quelle: Stoosbahnen).
