# **Schlussbericht**

über den Personenunfall

vom 1. März 2020

in Bern (BE)

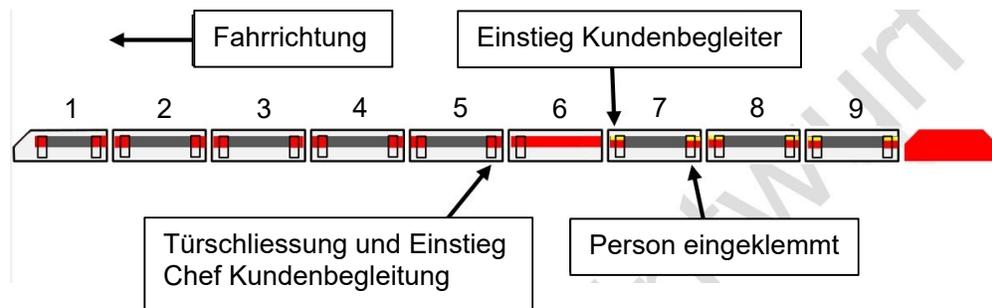
Anhand der Videoaufzeichnung konnte folgender Ablauf nachvollzogen werden: Der Chef Kundenbegleitung und der Kundenbegleiter hielten sich vor der ersten Türe von Wagen 7 auf (Abbildung 3). Um 01:05:18 Uhr stieg der Kundenbegleiter bei dieser Türe ein. Der Chef Kundenbegleitung begab sich rund 10 s später dem Zug entlang nach vorne. Um 01:06:08 Uhr blieb er vor der hinteren Türe von Wagen 5 stehen. Bei der Türe 3 von Wagen 7 waren um 01:09:01 Uhr fünf Personen eingestiegen. Ab diesem Zeitpunkt waren vom Chef Kundenbegleitung aus betrachtet beim hinteren Zugteil auf dem Perron keine Personen mehr zu sehen. Beim vorderen Zugteil befand sich auf dem Perron noch eine Person auf Höhe einer Türe, die sich mit zuvor eingestiegenen Personen unterhielt. Mit einem Bein auf dem Trittbrett, wendete der Chef Kundenbegleitung um 01:09:09 Uhr seinen Blick von hinten nach vorne und leitete um 01:09:11 Uhr den Türschliessvorgang ein.

**Abbildung 3:** Positionen der Personen. Die Ziffern 1 – 9 bezeichnen die in diesem Bereich verwendeten Wagennummern.
