Summarischer Bericht

Ereignis	Kollision eines Zuges mit einer offenen Türe eines bahnverladenen Behälters
Ereignisart	Kollision Zug - Zug
Ort, Datum, Zeit	Lenzburg (AG), 18. August 2020, 03:42 Uhr
Reg.-Nr.	2020081801
Verkehrsmittel	Eisenbahn

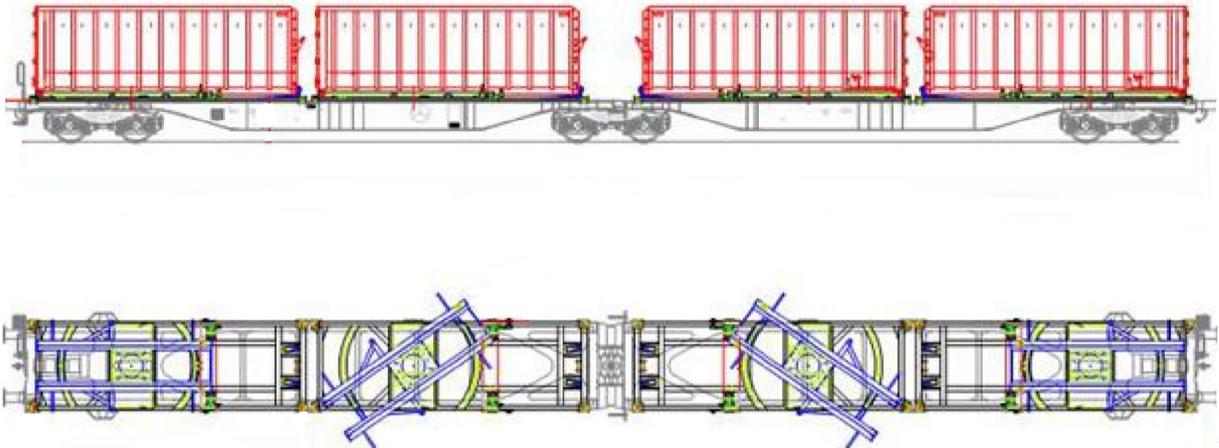
Abbildung 1: Skizzen der Wagen vom Typ Sggmrs. Oben: Seitenansicht mit verladenen Behältern. Unten: Draufsicht ohne Behälter mit zwei ausgeschwenkten Drehrahmen (Quelle: ACTS AG).
