Rapport final

sur la collision entre un mouvement
de manœuvre et un convoi
stationné sur la voie 3

du 16 novembre 2020

à Cully (VD)

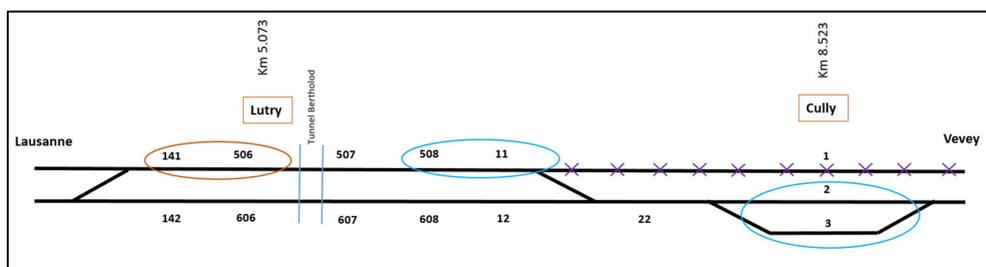
Les deux chantiers n'étaient pas coordonnés. Il n'y avait pas de coordinateur de chantiers (CoC) désigné pour la gestion des interdictions et des mouvements de manœuvre.

Illustration 3 : Plan schématique des voies et situations des deux chantiers. Cercle brun : chantier VF en gare de Lutry ; cercles bleu : chantiers LC en gare de Cully. Croix violettes : voie 1 à Cully hors-service en permanence.

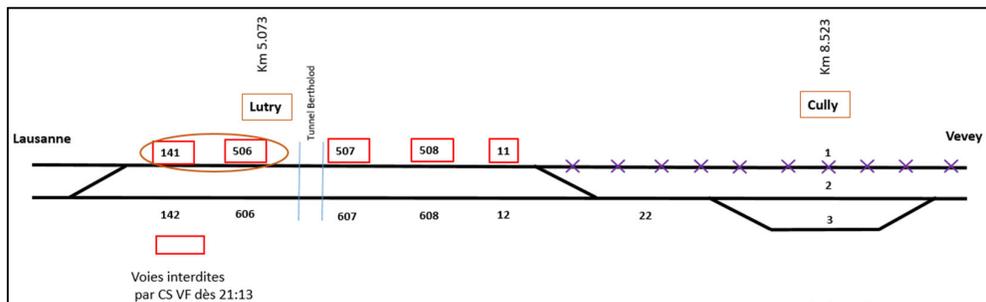
En gare de Lutry, les travaux de réfection de la voie ferrée avaient débuté aux environs de 21h13 après interdiction des voies 141-506-507-508-11 (illustration 4).

Illustration 4 : Plan schématique des voies avec les interdictions pour le chantier VF de Lutry à 21h13.

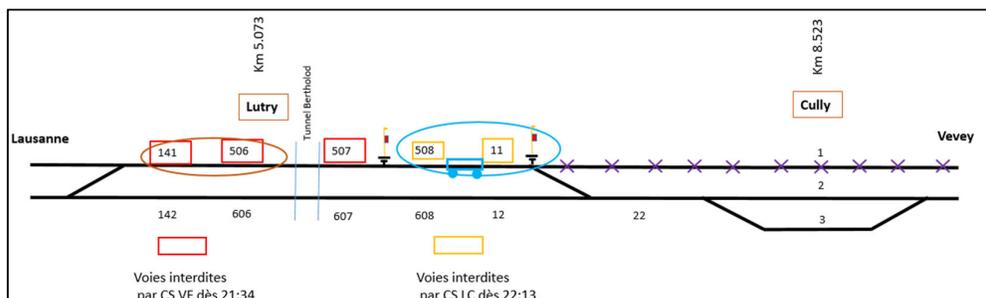
A 22h24, le CC a confirmé au CS LC la première partie des interdictions voies (508-11) et autorisé le mouvement de manœuvre du convoi LC (précédemment train 33498) de la voie 3 vers les voies 11-508 interdites. Les perches de mises à terre et les feux rouges ont été mis en place aux deux extrémités du chantier par le CS LC (illustration 5).

Illustration 5 : Situation des chantiers VF et LC et des interdictions de voies dès 22h27.
