Schlussbericht

über den Anprall einer Zugskomposition beim Anfahren an eine stehende Komposition

vom 31. Dezember 2020

in Belp (BE)

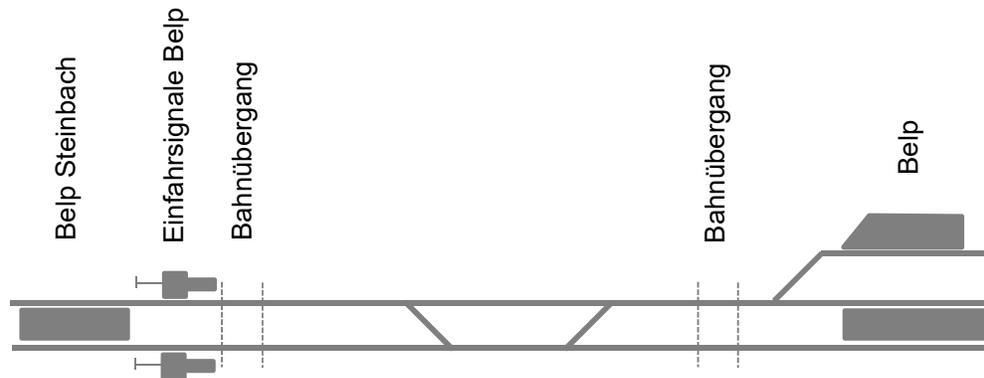
Abbildung 4: Skizze Bahnanlage Belp Steinbach und Belp.

Zwischen der Haltestelle Belp Steinbach und Belp liegt ein Höhenunterschied von rund 2 m. Das führt zu einem leichten, durchschnittlichen Gefälle von rund 2.5 ‰ gegen Belp.

Die Gestaltung der Infrastruktur hatte keinen Einfluss auf den Ereignisablauf.

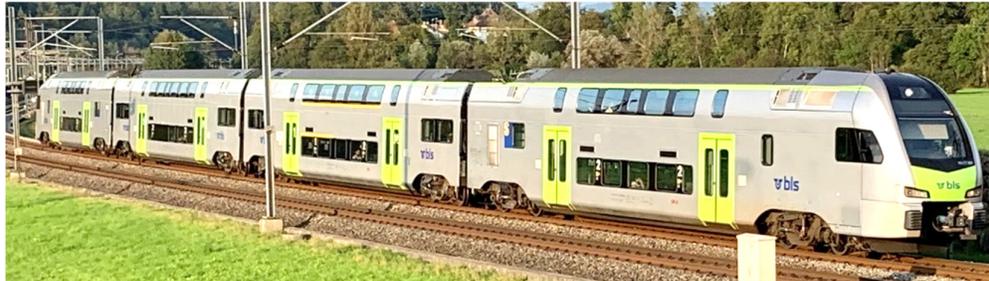
Abbildung 5: Triebzug vom Typ RABe 515.

Bei den involvierten Zugkompositionen handelte es sich um Triebzüge des Typs RABe 515 (Abbildung 5).

Ein solcher Triebzug besteht aus beidseitig je einem Endwagen (EW) und zwei Mittelwagen (MW). Er ist 103 m lang und 217 t schwer.

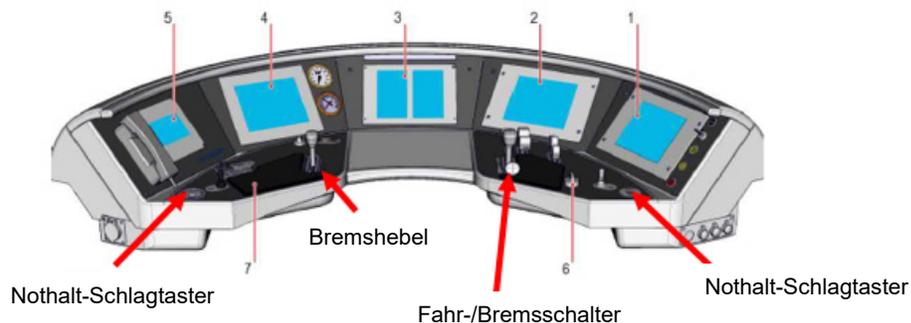
Abbildung 7: Bedienelemente auf dem Führertisch. (Quelle: Betriebshandbuch Stadler AG)

Mit dem Bremshebel wird der ganze Triebzug rein pneumatisch gebremst (indirekte Bremse). Durch Kippen des Bremshebels in die Endstellung wird eine Schnellbremsung ausgelöst.

Bei der Betätigung der Nothalt-Schlagtaster wird der Hauptschalter ausgelöst. Während bei Betätigung des rechten Nothalt-Schlagtasters die Hauptluftleitung über ein elektropneumatisches Ventil entleert wird, erfolgt über die Betätigung des linken Nothalt-Schlagtasters die Entleerung der Hauptluftleitung rein mechanisch. Dabei wird die elektrische Bremse automatisch ausgeschaltet. Der Triebzug bremst dann rein pneumatisch.

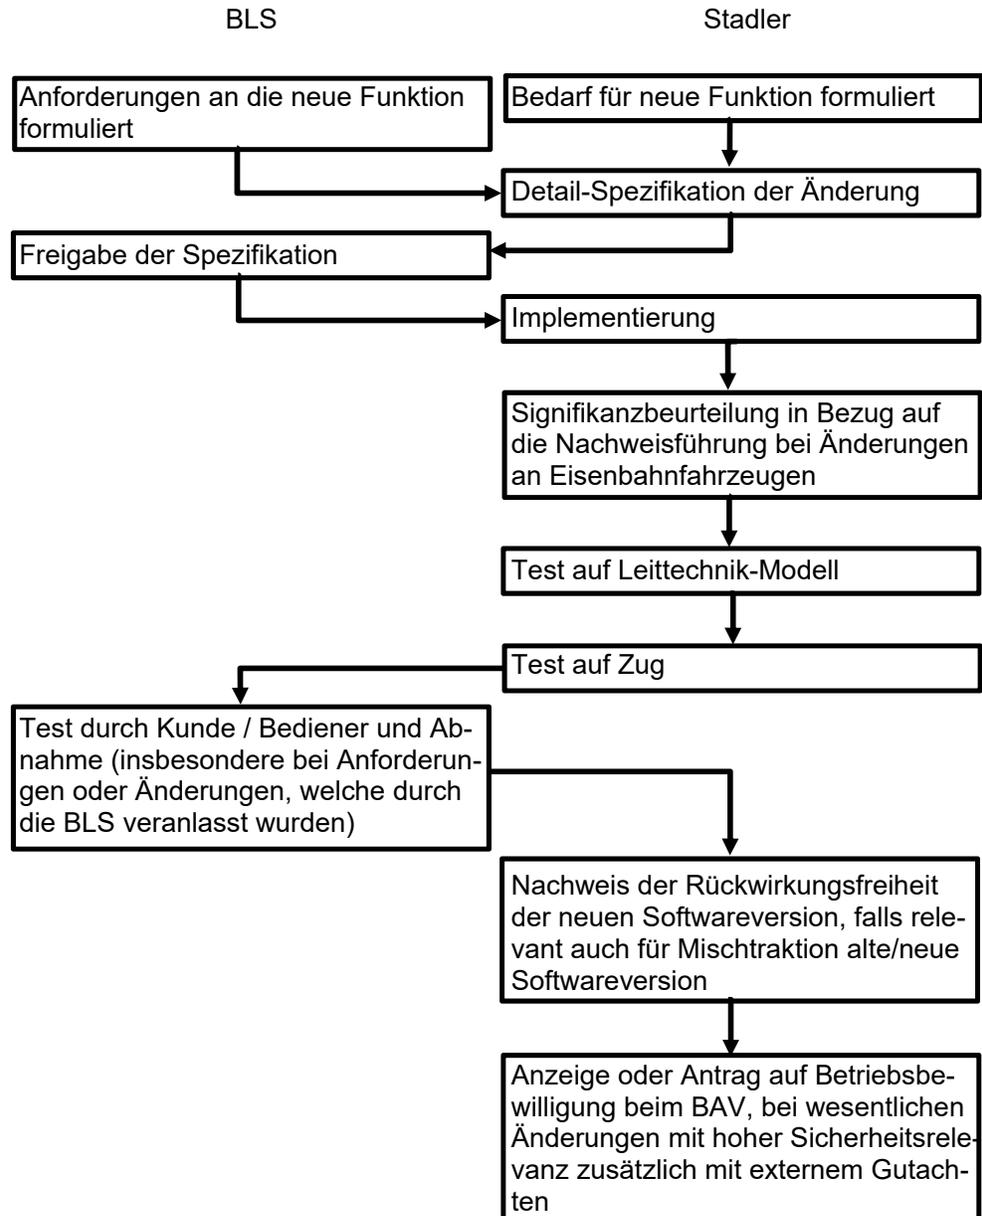
Abbildung 16: Zuständigkeiten im Prozess für Implementierung, Nachweis und Zulassung von Softwareänderungen.

Der Prozess für Implementierung, Nachweis und Zulassung von Softwareänderungen wurde jeweils von der Firma Stadler geführt. Die BLS hatte dabei die Rolle als Kunde oder Auftraggeber; dies war abhängig von der Art der Änderung.

Die Typenzulassung erfolgte auf Basis der Softwarekonfiguration 10. Bis September 2020 folgten zehn weitere Softwareanpassungen. Diese betrafen verschiedene Bereiche für Traktion, Komfort, Bedienung, Diagnose, Türen, Bremsen usw. Softwareanpassungen benötigen in den Fällen eine Betriebsbewilligung, bei de-
