Schlussbericht

über den Bruch der Frontscheibe
einer Lokomotive

vom 6. Januar 2021

in Rütligen-Alchenflüh (BE)

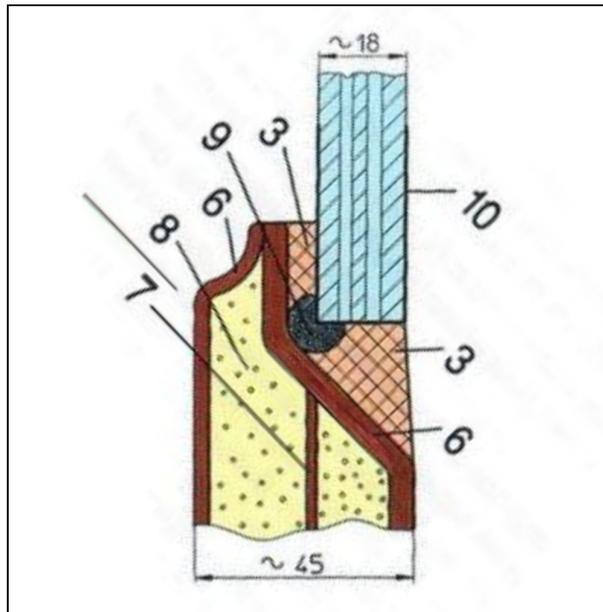
Abbildung 11: Auszug aus der Zeichnung SLM 0.802.039.413c (Quelle: SBB).

Der Führerstand ist aus glasfaserverstärktem Kunststoff (GFK) gefertigt. Die Frontscheibe ist in das Führerstandgehäuse eingeklebt. Diese Fertigungstechnik war 1990, zum Zeitpunkt der Entwicklung der Lokomotive, eine Neuheit. Die kraftschlüssige Verklebung der Frontscheibe mit dem Führerstandgehäuse ist in Abbildung 11 als Position 3 dargestellt. Rund um die Scheibe war vor dem Verkleben

eine Kunststoffschnur aus Polyethylen eingelegt (Abbildung 11, Position 9). Es gab somit ein definiertes Klebvolumen. In einem zweiten Schritt wurde das Ausfugen von aussen durchgeführt.

Das verwendete Kleb- und Fugenmaterial erwies sich mit der Zeit als hygroskopisch. Eine weiterentwickelte Lösung der Klebetechnik wurde im Jahr 2018 für die Modernisierung der Re 460-Flotte definiert. Die Kunststoffschnur wurde durch ein neues Klebstoffsystem ersetzt. Diese Lösung ist in der Arbeitsanweisung der SBB (Version 03 vom 10.05.2018) festgehalten. Im Rahmen der Modernisierung der Re 460-Flotte wurden die GFK-Führerstände sowie die Frontscheiben ausgebaut (Abbildung 12).

Bei anderen Kabinen, die sich in der Aufarbeitung befanden (Abbildung 12), wurden zu stark abgeschliffene Scheibenaufnahmen gefunden (Abbildung 11, Position 6). Dies konnte jedoch bei der Lok 460 005 nicht beobachtet werden.

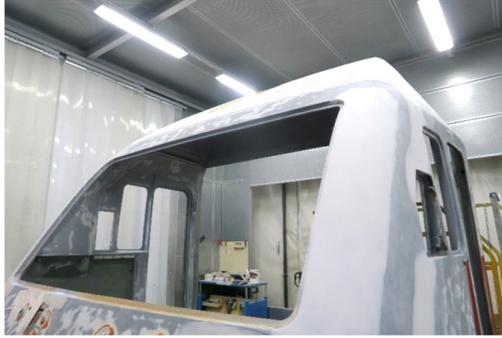
Abbildung 12: Beispiel einer ausgebauten GFK-Kabine während der Revision.

Anlässlich der Modernisierung werden die GFK-Kabinen einer Nachbehandlung unterzogen. Die Restbestände des Klebstoffes der Scheiben werden mittels Schleifen vollständig entfernt.

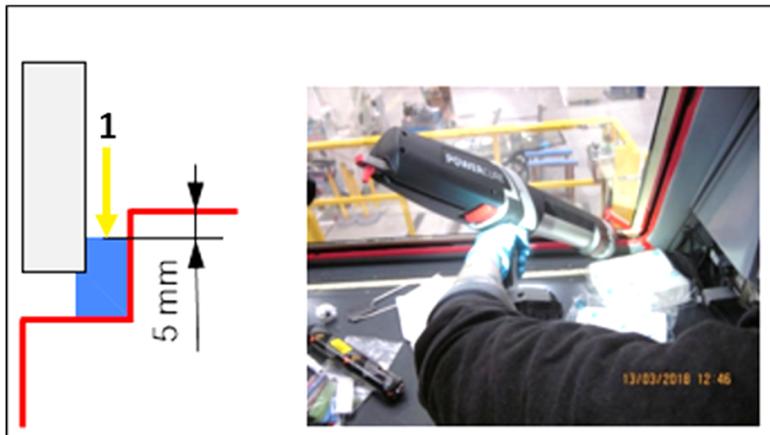
Abbildung 13: Kraftschlüssig Veklebung.

Zuerst wird von innen die kraftschlüssige Verklebung ausgeführt (Abbildung 13, Position 1).

Um dieses Problem zu beheben, wurde die Arbeitsanweisung wie folgt angepasst: Der Klebeprozess wird von zwei Mitarbeitern durchgeführt. Der eine bedient die Klebepistole, während der zweite von aussen darauf achtet, dass die Klebmasse genügend tief nach unten gedrückt wird. (Phase 1 des Klebeprozesses, Abbildung 13.)

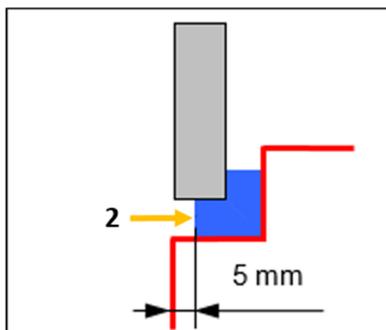
Abbildung 14: Abdichtung von aussen.

Dann wird die Abdichtung von unten angebracht (Abbildung 14, Position 2).

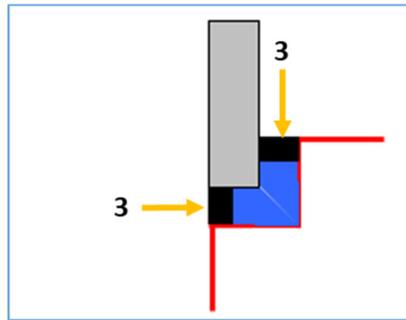
Abbildung 15: Dichtungsfuge.

Am Schluss wird eine Dichtungsfuge angebracht (Abbildung 15, Position 3).
