Schlussbericht

über den Zahnradbruch

vom 6. März 2021

auf der Strecke Brünig–Giswil (OW)

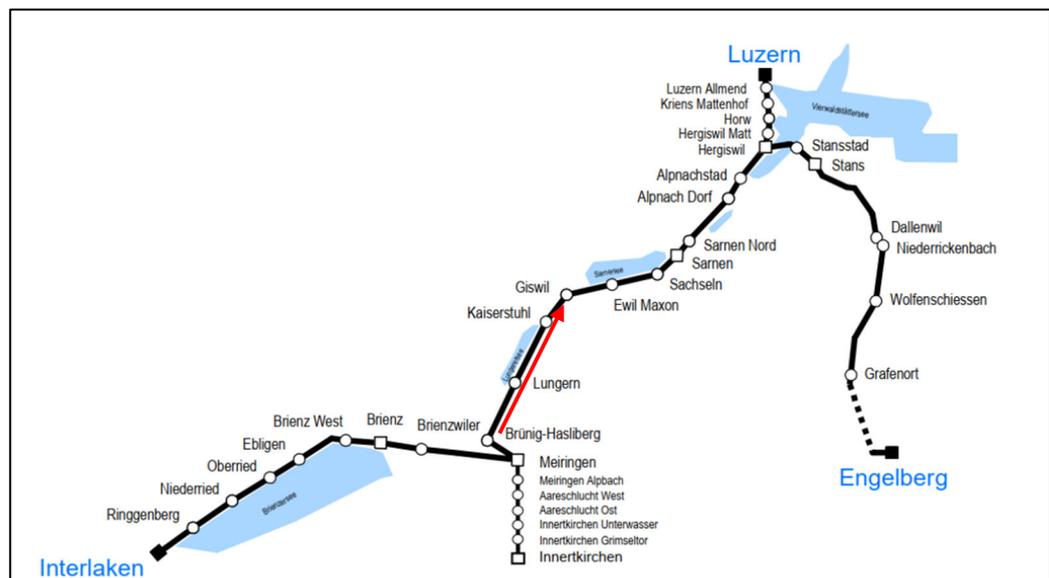
Abbildung 2: Netzkarte Zentralbahn (Quelle: zb).

Roter Pfeil: Talferfahrt Brünig-Hasliberg–Giswil.

Bei der Talfahrt von Brünig-Hasliberg in Richtung Giswil (Abbildung 2) verspürte der Lokführer (Lf) Längsbewegungen in seinem Zug. Nach dem Bahnhof Kaiserstuhl zeigte das Fahrzeugleitsystem eine Störung beim Stromrichter 1 an. Der Lf reduzierte die Geschwindigkeit auf 20 km/h.

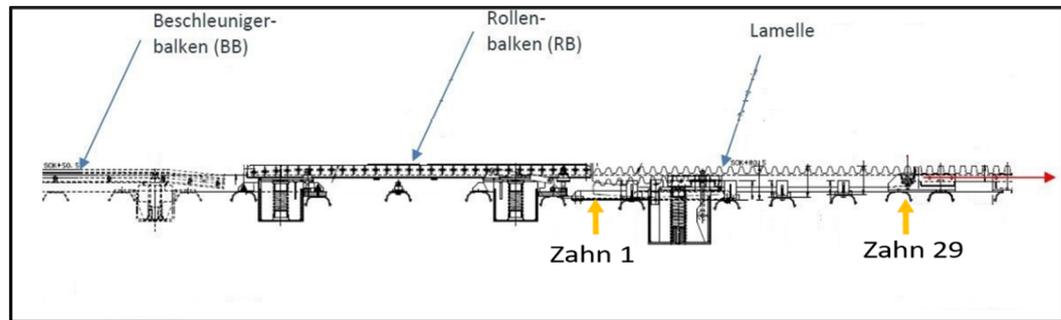
Abbildung 6: Zahnstangeneinfahrt. Roter Pfeil: Einfahrt in die feste Zahnstange (Quelle: zb).

- Beschleunigerbalken: Für den Antrieb der nicht drehenden Bremszahnräder.
- Rollenbalken (Synchronisiereinheit): Verstärkte Konstruktion für das Synchronisieren der Bremszahnräder und mehrheitlich auch der separat angetriebenen Triebzahnräder der Adler- und Fink-Triebzüge ABeh 150/160.
- Einfahrlamelle, Länge 2890 mm mit 29 Zähnen: Für das Einfahren und Eingreifen in die Zahnstange für Achsantriebe mit gemeinsamen, in der Einfahrphase verkuppelten Adhäsions- und Zahnradantriebe (Lokomotiven), sowie für die separaten Zahnradantriebe der ABeh 150/160, falls sie vorgängig noch nicht synchronisiert wurden.
- Feste Zahnstange (roter Pfeil) als breite Lamelle ausgeführt für den Übergang in die Leiterzahnstange vom Typ Riggerbach und Anlenkung der Einfahrlamelle mit einem Bolzen.

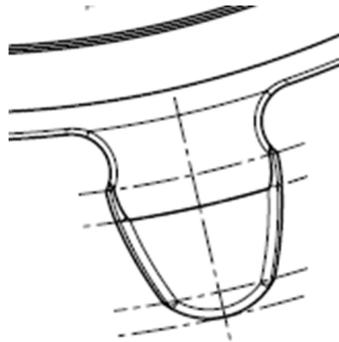
Triebzahnrad nutzen sich im Verlauf der Nutzungsdauer an den Zahnflanken ab. Dadurch verringert sich der Radius am Zahnkopf (Abbildung 21 und Anlage 4, Abbildung 49) und es kann eine scharfe Kante entstehen (Abbildung 22). Bei einem weiteren Triebzahnrad (Triebzahnrad 3, Kapitel 1.11.3.4) wiesen alle Zähne scharfe Kanten auf. Das Zahnrad wies eine Laufleistung (Adhäsion und Zahnrad) von ca. 800 000 km auf. Die Flanken der Zähne waren noch nicht komplett abgenutzt.

Abbildung 21: Zahn mit Evolvente und Radius von 17 mm am Zahnkopf (Neuzustand).

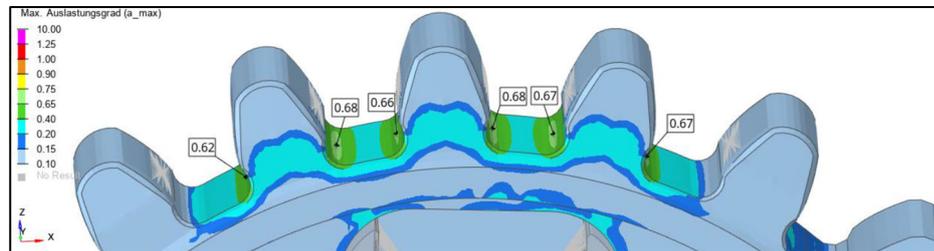
Der Ermüdungsfestigkeitsnachweis mit den obigen Lastannahmen (Beharrung und Anfahrzugkraft) führt nicht zu einer überhöhten Belastung des Triebzahnrades. Die Berechnung zeigt, dass eine maximale Ermüdungsauslastung von 0.68 erreicht wird und somit weit unter dem Wert von 1.0 liegt (Abbildung 28).

Abbildung 28: Ermüdungsauslastung eines Triebzahnrades (Quelle: Stadler).

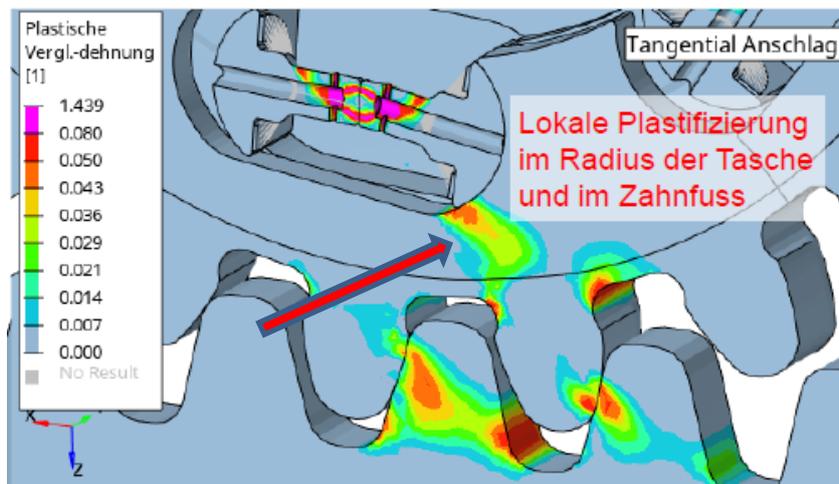
Abbildung 29: Quasistatische Berechnung. Roter Pfeil: Beanspruchung der Federkammer bis zum Zahnfuss (Quelle: Stadler).

Der Federsattelweg von 11.5 mm und die Federkraft von 24.7 kN entsprechen dem Punkt, an dem der Federsattel an den Anschlag kommt (Abbildung 29).

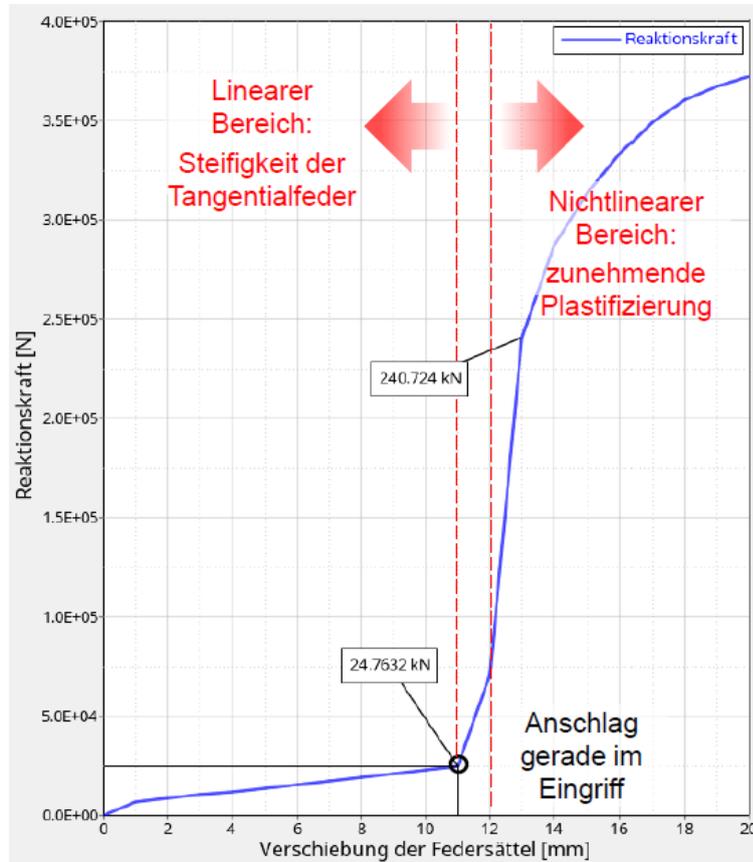
Die Berechnung zeigt, dass ab dem Anschlag bis zu einer Kraft von ca. 70 kN die Deformation des Federsattels linear ist und bis zu einer Kraft von ca. 240 kN weiter linear zunimmt. Ab 240 kN beginnt die plastische Deformation des Federsattels und der Federkammer (Abbildung 30).

Abbildung 30: Graphik Kraft-Federsattelweg (Quelle: Stadler).

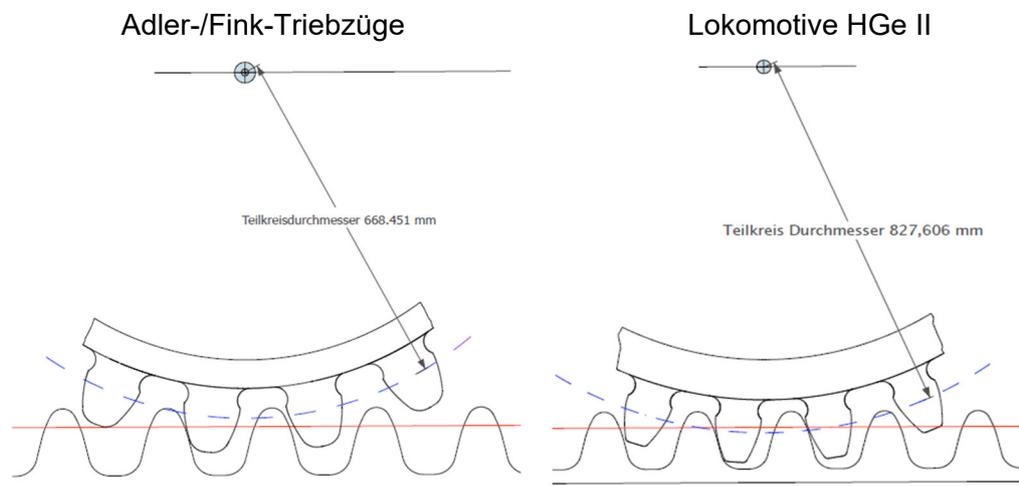
Bei der Lokomotive HGe II beträgt der Teilkreis bei halb abgenutzten Bandagen 62.7 mm und entspricht somit den Vorgaben (Abbildung 39).

Dagegen beträgt bei den Adler- und Fink-Triebzügen der Teilkreis bei halb abgenutzten Bandagen 74.3 mm. Die Vorgaben bezüglich Deckungsgrad sind nicht erfüllt (Abbildung 38) bzw. die Regeln der Technik nicht eingehalten.

Abbildung 38 und 39: Schematische Darstellung der Teilkreise bei einem Adler- und Fink-Triebzug und einer Lokomotive HGe II, jeweils bei horizontaler Lamelle und abgenutzten Raddurchmessern. Rot: Teillinie. Blau: Teilkreis.

Unter diesen Bedingungen werden die Eingriffsverhältnisse der Adler- und Fink-Triebzüge ungünstig (Abbildung 38). Bei der Einfederung der Lamelle verschiebt

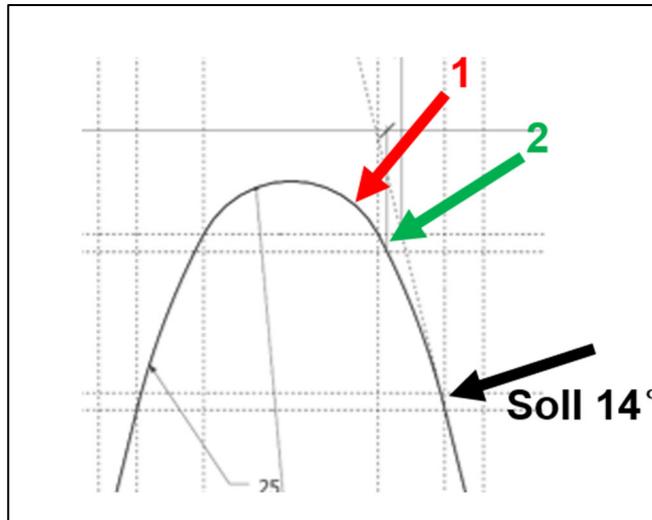
sich der Kontaktpunkt (Zahnlamelle–Zahn des Triebzahnrad) weiter nach oben bis in den Radius der Zahnlamelle. In diesem Bereich wird der Solleingriffswinkel von 14° deutlich überschritten. Die Wahrscheinlichkeit des Aufkletterns und Ausereingriffkommen eines Zahnes wird signifikant erhöht (Abbildung 40).

Abbildung 40: Einfluss des Eingriffskontaktpunktes auf den Eingriffswinkel bei abgerundeten Lamellenzähnen.

Der rote und der grüne Pfeil zeigen den Einfluss einer Verschiebung der Eingriffstiefe um 2 mm (von 2 nach 1) auf den Eingriffswinkel. In diesem oberen Bereich liegt der Eingriffswinkel bei ca. 40° . Die Eingriffslinie (Anlage 1, Abbildung 45), die zur Zahnflanke eine Gerade bilden sollte, ist stark verzerrt.

Die unterschiedlichen Kopfradien und Flankenwinkel der Zähne 24 bis 29 (Anlage 4, Abbildung 48), kumuliert mit einer zu geringen Eingriffsdauer (Anlage 6, Abbildungen 53 und 54), führen bei der Ausfahrt in Lungern und Giswil zu einer Abweichung vom optimalen Eingriffswinkel von 14° . Der sich einstellende ca. 40° steile Flankenwinkel (Abbildung 40) erhöht den Verschleiss der Lamelle signifikant.

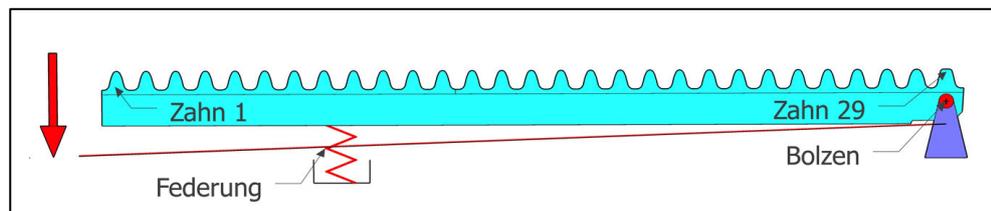
Auch musste die Federung (Abbildung 41) relativ schwach sein, um auch mit leichten Fahrzeugen einfahren zu können. Eine erste Verbesserung wurde erreicht mit der Anordnung eines gefederten Beschleunigungsbalkens vor der Lamelle. Dies, um die nicht drehenden Bremszahnräder anzutreiben und um Schläge und vorzeitige Abnützungen der Lamelle und Bremszahnräder zu vermeiden. Eine weitere Verbesserung war die Entwicklung eines ebenfalls gefederten Rollenbalkens zwischen Beschleunigungsbalken und Einfahrlamelle. Dies ermöglichte die genaue Synchronisation der Bremszahnräder und nicht starr verkuppelter Zahnradantriebe. Somit konnten die schwachen Lamellenfedern verstärkt werden, was der Lamelle eine verbesserte Stabilität brachte.

Abbildung 41: Schematische Darstellung der Einfahrlamelle. Rote Linie: Mögliche Absenkung der Lamelle von maximal 110 mm an der Spitze (Zahn 1).

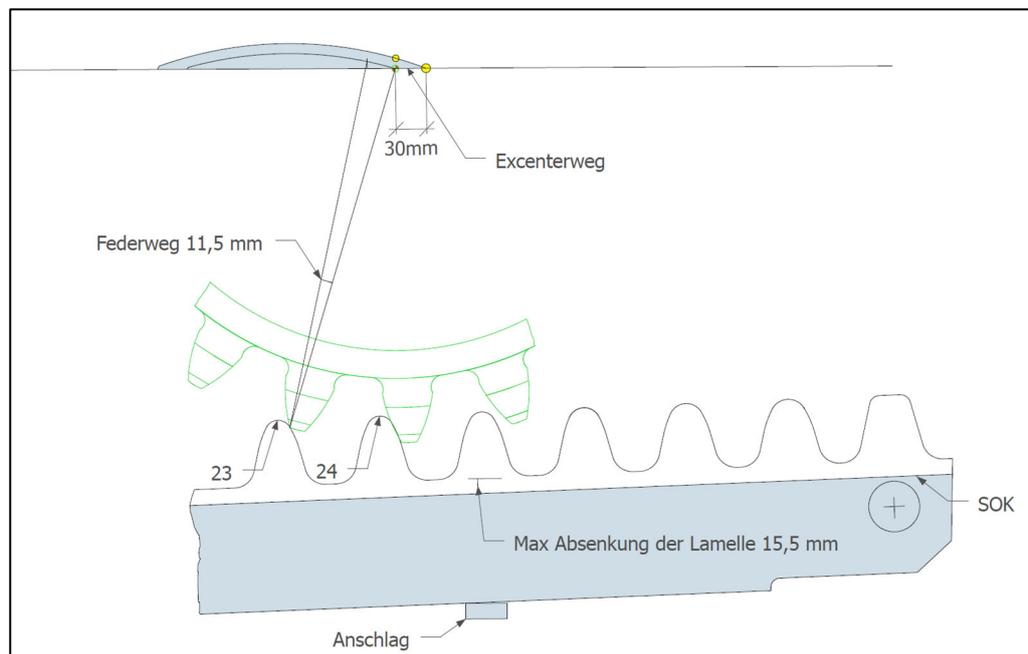
Der Exzentereffekt vergrössert den nötigen Anhebungsweg der Triebachse. Infolge des relativ kurzen Anschlagweges der Federsättel erfolgt der Anschlag bevor die Achse den höchsten Punkt erreicht hat (Abbildung 42).

Abbildung 42: Kontakt Zahn 23, Lamelle am Anschlag, Anhebung der Achse.

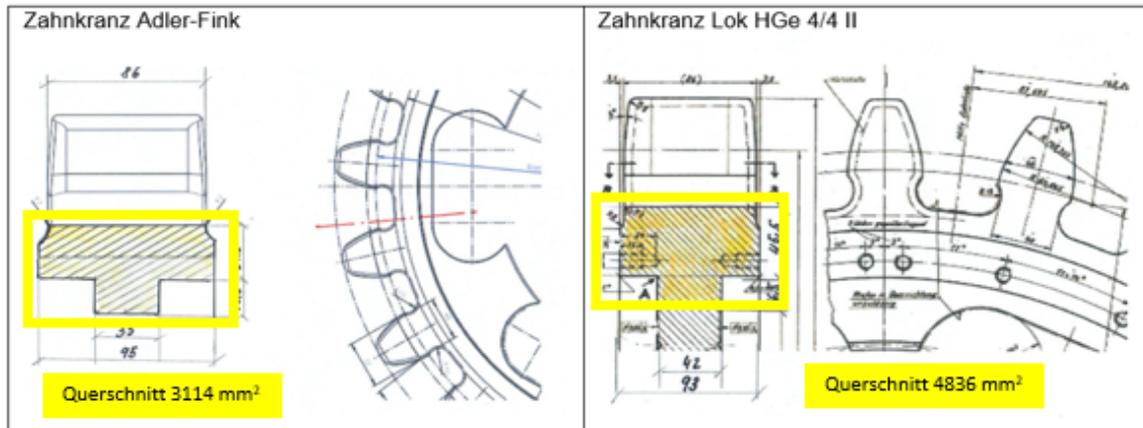
Der innere Durchmesser des Triebzahnrad ist, bedingt durch die Exzenterlösung und infolge des Kranzquerschnitts an der engsten Stelle, geringer als der Durchmesser, respektive der Kranzquerschnitt, bei direkt auf der Achse fest gelagerter Triebzahnrad², z. B. die der Lokomotiven HGe 4/4 II (Anlage 2, Abbildung 46).

Der Querschnitt eines fest auf der Achse gelagerten Triebzahnrad (Lokomotive HGe II) ist um 155 % grösser als der Querschnitt eines verstellbaren Triebzahnrad (Anlage 2, Abbildung 46).

Abbildung 46: Ausschnitt Zahnradzeichnungen (Quelle: zb).

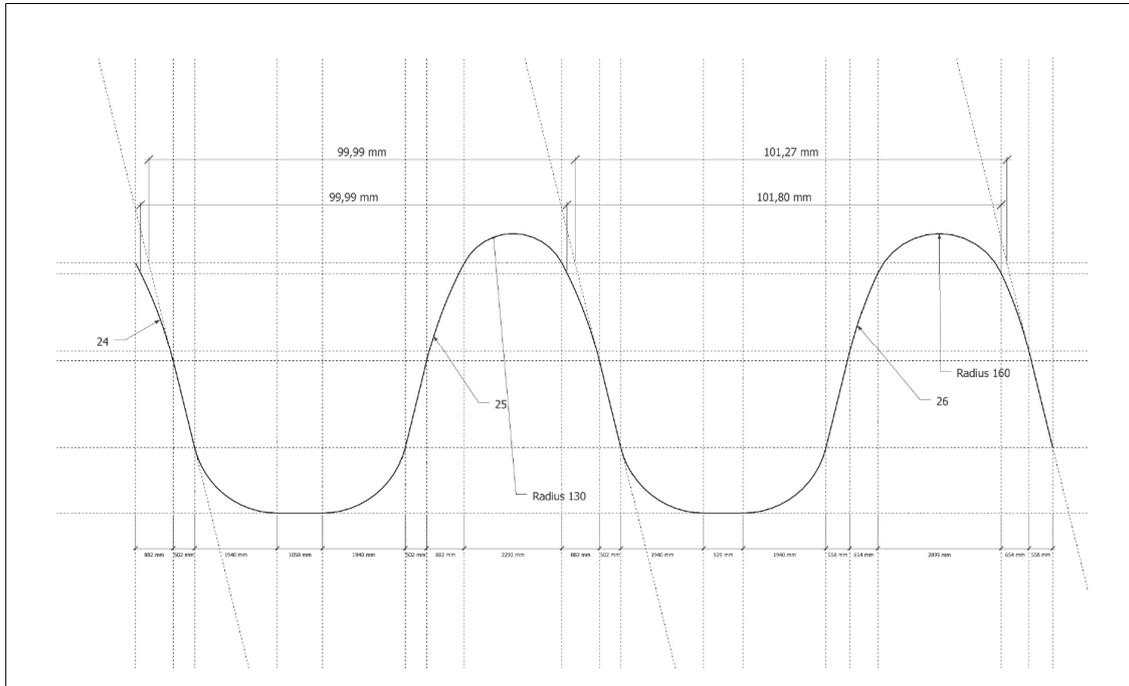
Die eingebauten Lamellen sind 2899 mm lang. Sie verfügen über 29 Zähne mit verschiedenen Formen. Die Zahnformen der Lamelle wurden für das «Finden der Zahnücke» bei Einfahrten optimiert. Die Zahnformen sind gerundet und weichen von der normalen Zahnform für eine Evolventenverzahnung ab. Zwischen den Zähnen 24 bis 29 wiesen die Zähne unterschiedliche Kopfradien und Flankenwinkel auf (Anlage 4, Abbildung 48), die folglich den Eingriffswinkel beeinflussen.

Abbildung 48: Einfahrlamelle zb: Form der Zähne 24–26 mit den verschiedenen Radien.

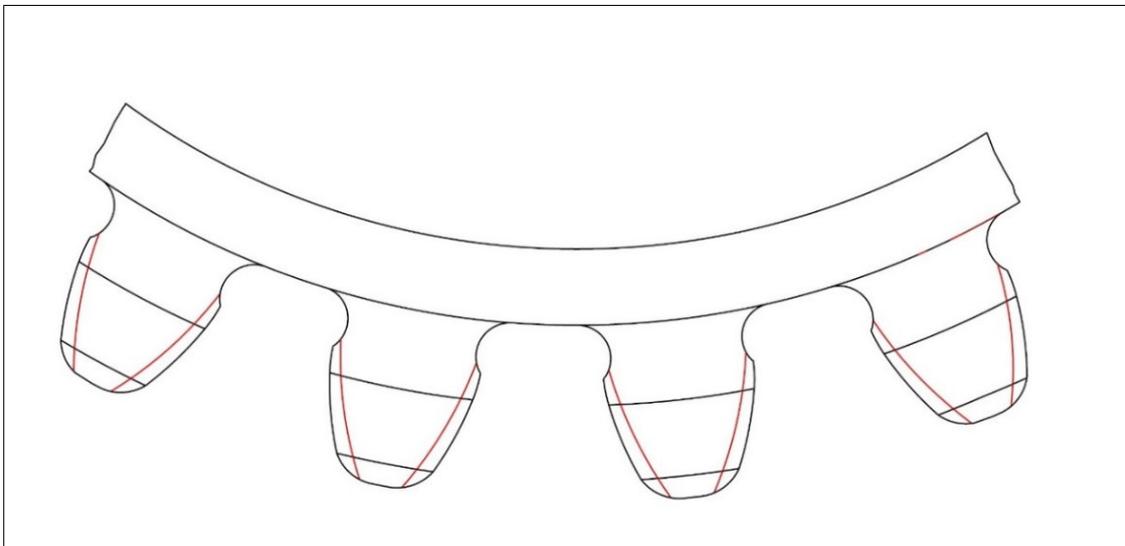
Abbildung 49: Triebzahnrad – Zahnformen.

Schwarz: Neues Zahnrad mit 17 mm Radius am Zahnkopf;

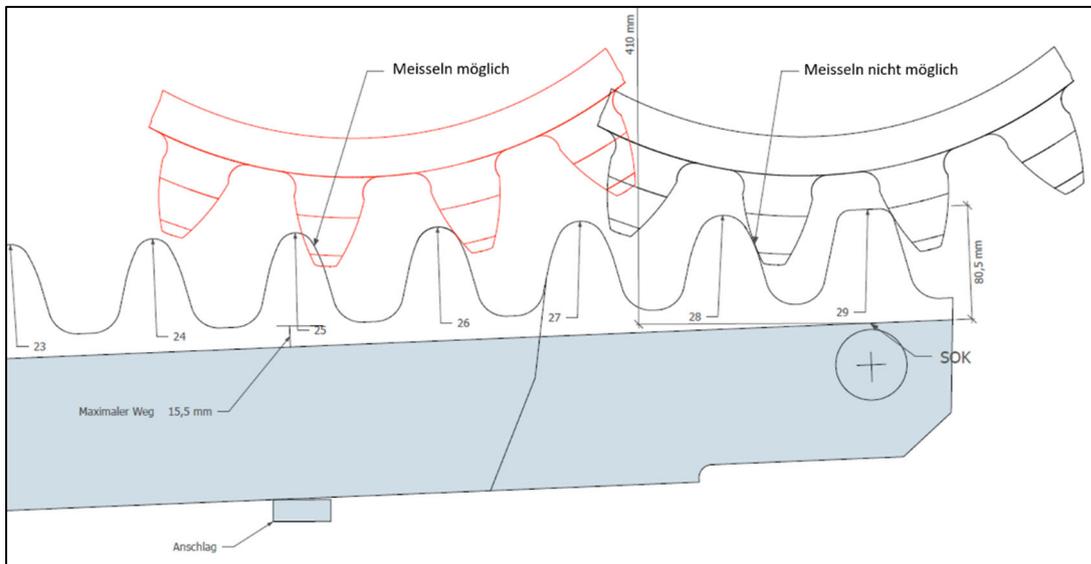
- Das Triebzahnrad kann nicht oder ungenügend an der Zahnflanke entlang gleiten. Dies kann der Fall sein, wenn ein abgenutztes Triebzahnrad anstelle eines Radius eine bereits scharfe Kante am Kopfkreis aufweist und mit dieser in den Bereich der stark gerundeten Lamellenzähne auftritt (Anlage 5, Abbildung 50). In diesem Fall schlägt das Triebzahnrad auf den Lamellenzahn auf und kann sich in den Zahn der Lamelle meißeln (Abbildung 10). Dieser Berührungspunkt stellt einen Drehpunkt dar, um den das Triebzahnrad zu drehen beginnt, wodurch sich der Radsatz anhebt.

Abbildung 50: Lamelle am Anschlag, Rad neu.

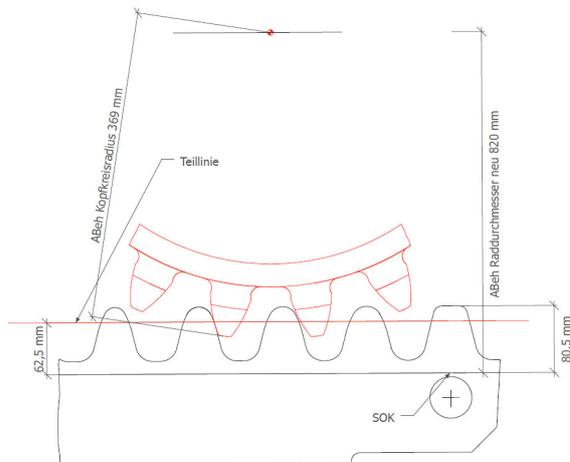
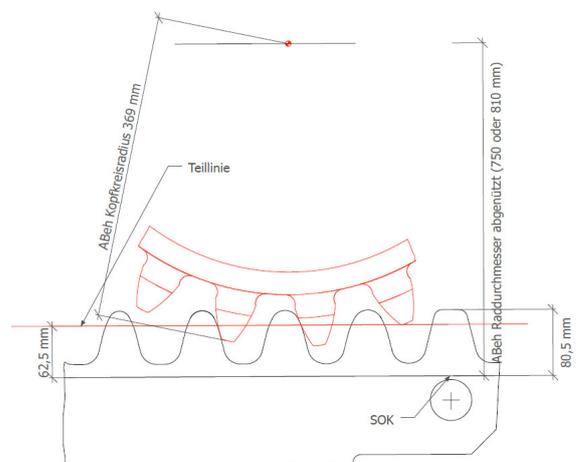
Bei den Adler- und Fink-Triebzügen erfolgt die Nachstellung der Triebzahnradhöhe bereits nach 5 mm Radabnutzung im Radius. Das hat den Nachteil, dass sich bei abgenutztem Raddurchmesser die Eingriffsverhältnisse nicht verbessern (Anlage 6, Abbildungen 53 und 54).

Abbildung 53: Rad neu.

Abbildung 54: Rad abgenutzt.

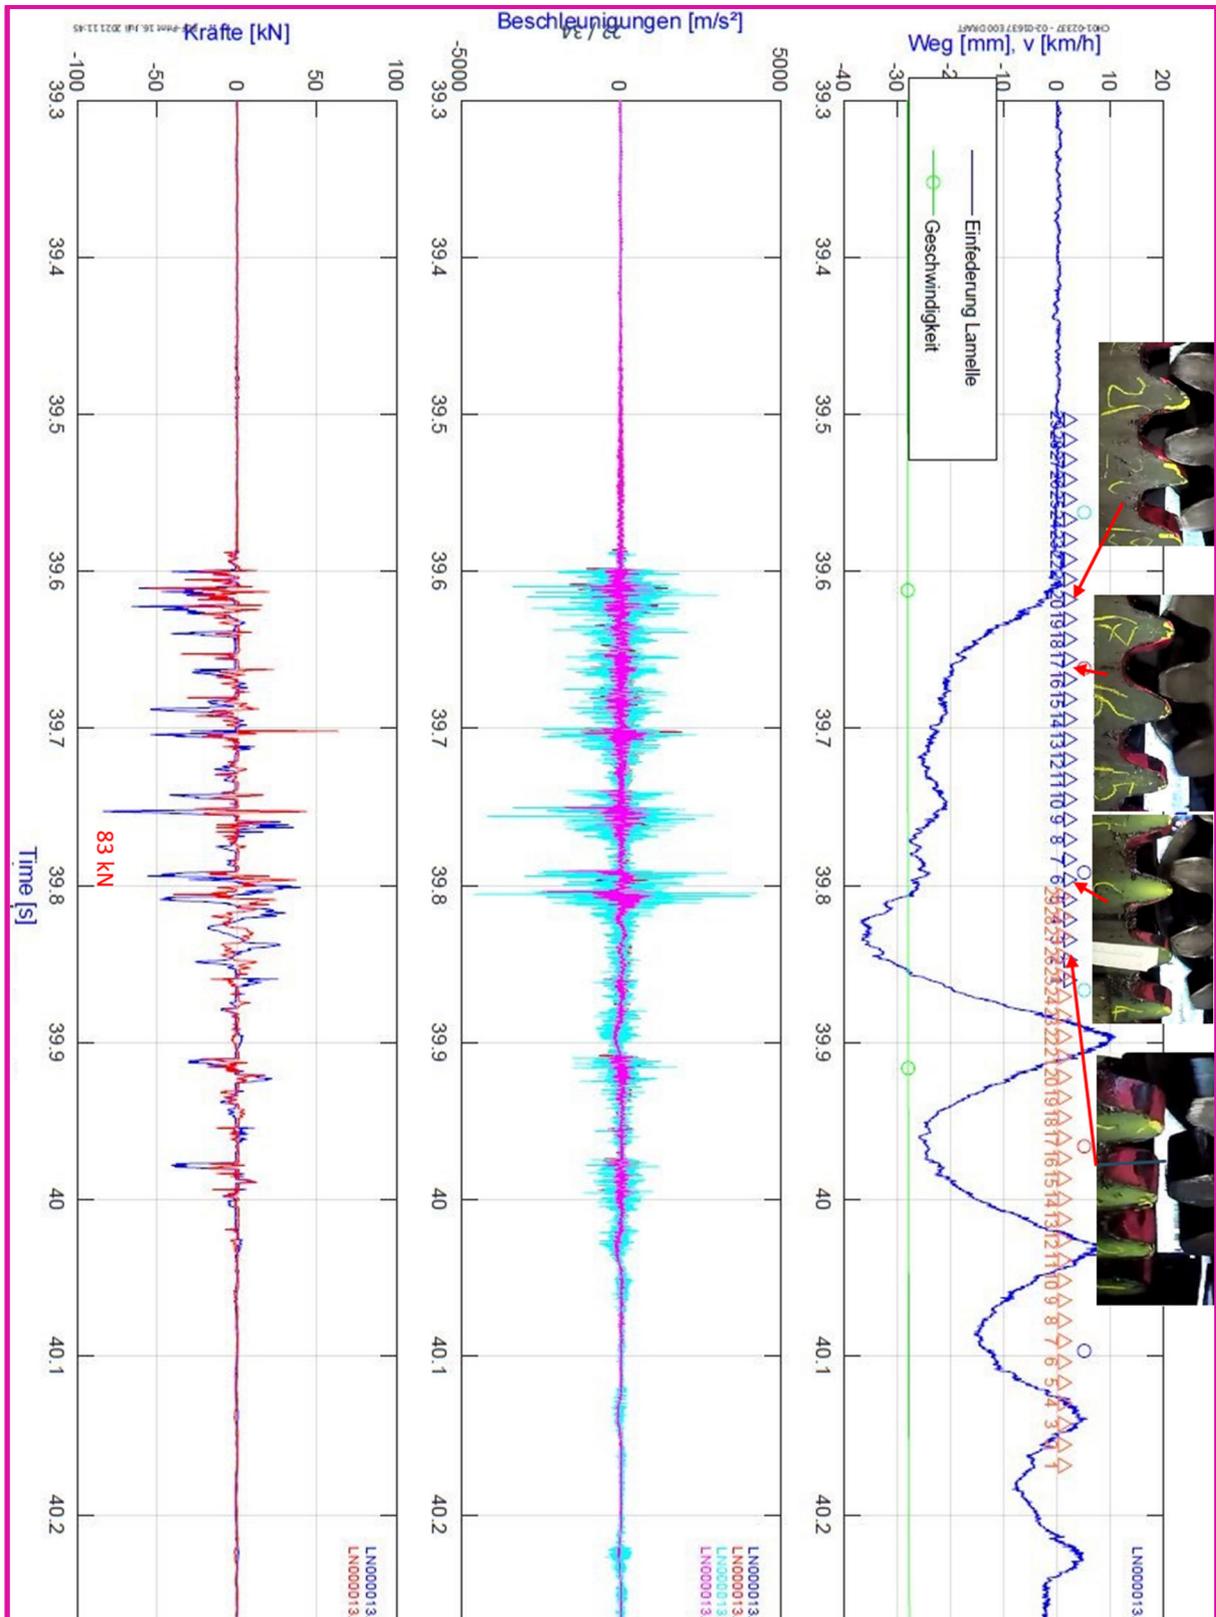
Auffällig ist die Kollision bei den Zähnen 6 und 5, die quasi oben am Kopf getroffen werden. Dabei wird die Lamelle so stark nach unten geschlagen, dass zwischen den Zahnköpfen von Rad und Lamelle ein Spiel besteht. Anschliessend schwingt die Lamelle infolge der Federkraft wieder nach oben bis an den Anschlag, prallt zurück und schwingt mit ein paar Zyklen aus. Bei dieser Ausfahrt wurde in Richtung Luzern (FxL negativ) eine maximale Kraft von -83 kN erreicht (Anlage 7, Abbildung 59, Anlage 8, Abbildung 60).

Abbildung 60: LN 13: Messwerte und Position des Zahnrades bei der Ausfahrt.

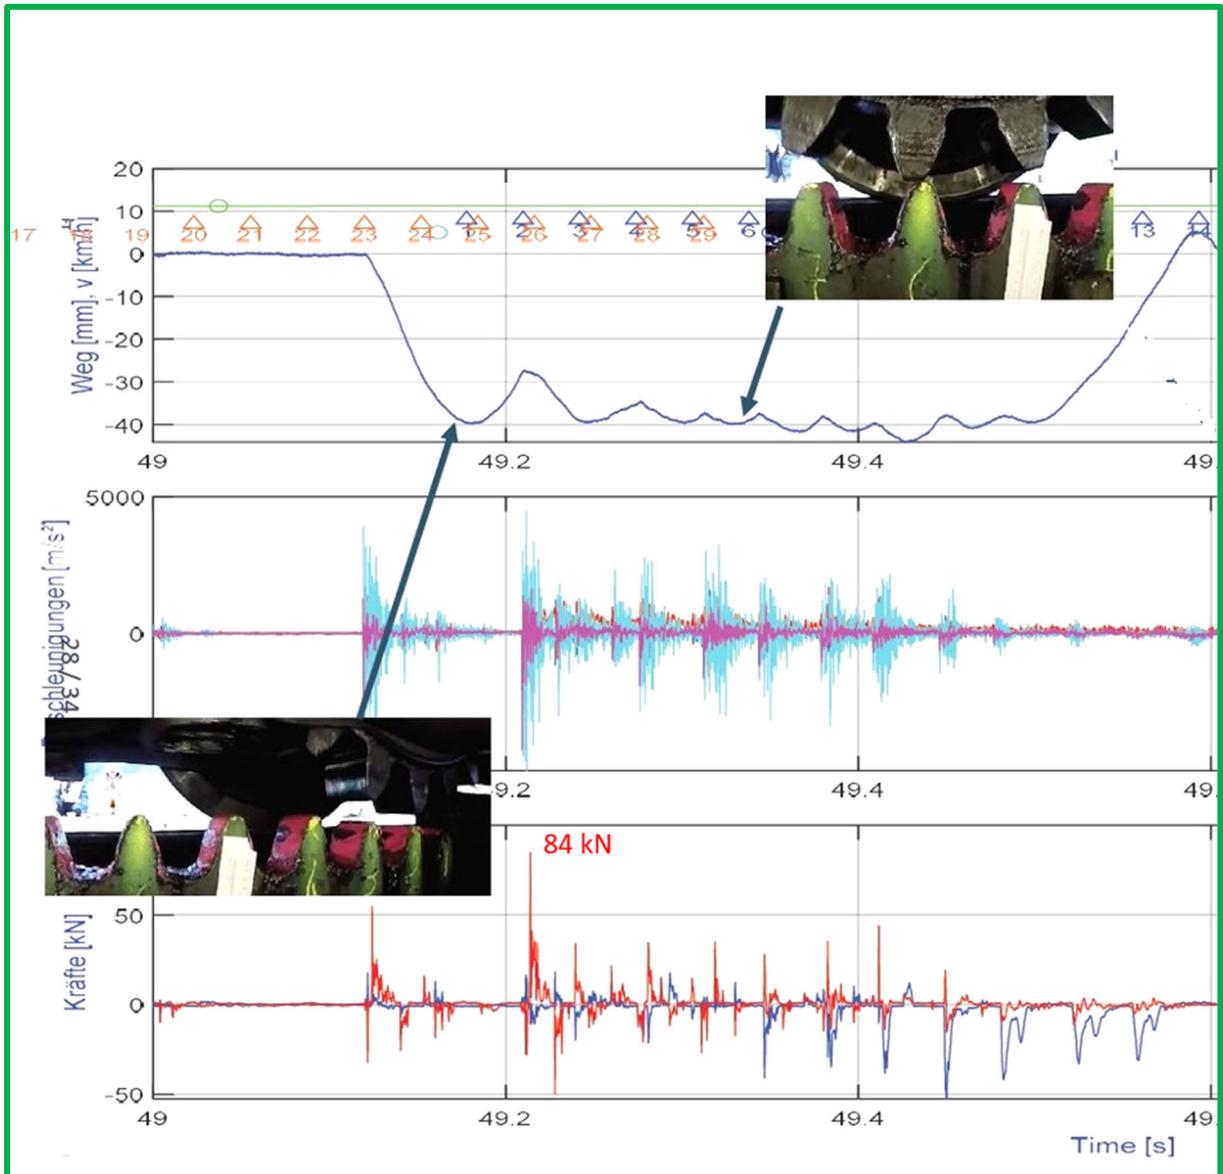
Bei dieser Einfahrt wurde eine Kraft in vertikaler Richtung (F_{zL}) von 84 kN erreicht (Anlage 7, Abbildung 59, Anlage 9, Abbildung 61).

Abbildung 61: LN 16: Messwerte und Position des Zahnrades bei der Einfahrt.
