Schlussbericht

über die Auffahrkollision zweier Bau-
kompositionen

vom 8. April 2021

in Cazis (GR)

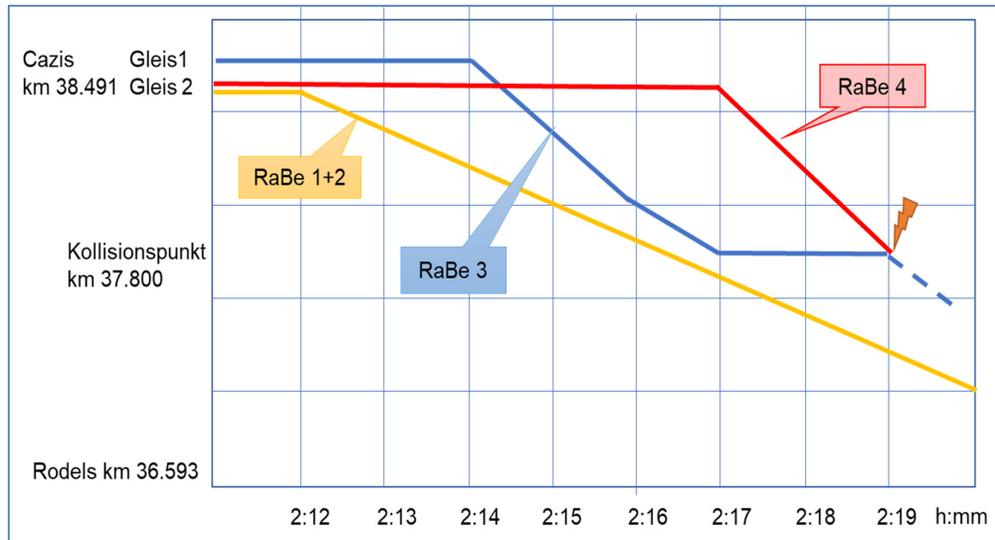
Abbildung 3: Schematische Darstellung der Rangierbewegungen 1 bis 4.

Die Komposition hatte in dem Moment etwa 29 km/h erreicht, als der Rangierleiter, der auf der Plattform des vorderen Schotterwagens stand, das Ende der RaBe 3 erblickte, die in der Kurve stillstand. Er erteilte per Funk den Befehl «Halt, Halt» und hielt sich an den Bedienungsrädern der Trichter des Schotterwagens fest, um nicht von der Plattform geschleudert zu werden. Der Lokführer leitete sofort die Schnellbremsung ein. Die Kollision erfolgte kurz darauf.

Als sie mit der RaBe 3 kollidierte, verbog sich die Plattform des Schotterwagens der RaBe derart, dass sein Zentralpuffer in den Schotter und die Bahnschwellen hineinstieß. Als Folge des Aufpralls wurden die Wagen zusammengedrückt. Zwei der leichtesten Wagen der RaBe 3 wurden dabei angehoben.

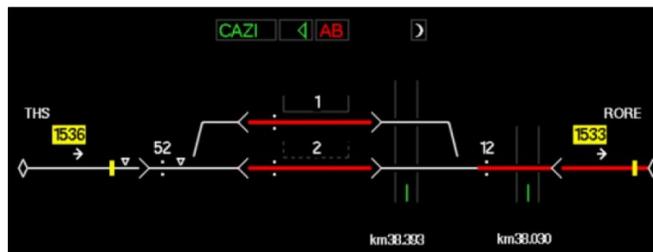
Abbildung 13: Auszug Iltis Bahnhof Cazis um 02:12 Uhr.

Die zwei Gleisunterhaltsmaschinen (RaBe 1 und RaBe 2) verlassen das Gleis 2 des Bahnhofs Cazis in Richtung Rodels. Die Schranken der beiden Bahnübergänge sind offen geblieben (gekennzeichnet durch die zwei grünen vertikalen Striche). RaBe 3 und RaBe 4 stehen im Bahnhof auf dem Gleis 1 bzw. 2 (Abbildung 13).

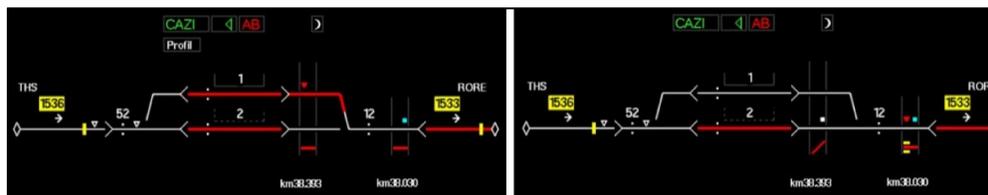
Abbildung 14: Auszug Iltis Bahnhof Cazis um 02:14 Uhr.

Die RaBe 3 verlässt das Gleis 1 des Bahnhofs Cazis, die Schranken der Bahnübergänge sind geschlossen (gekennzeichnet durch die zwei roten horizontalen Striche). Die Komposition RaBe 4 steht noch auf dem Gleis 2 (Abbildung 14).

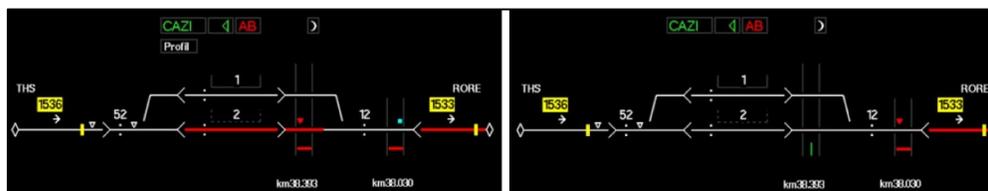
Abbildung 15: Auszug Iltis Bahnhof Cazis um 02:15 Uhr (Ausfahrt RaBe 4, links) und nach dem Unfall um 02:26 Uhr (rechts).

Die RaBe 4 verlässt das Gleis 2 des Bahnhofs Cazis, die Schranken sind geschlossen (Abbildung 15, Bild links). Nach der Abfahrt öffnen sich die Schranken (grüner Strich) des ersten Bahnübergangs, der vor der Ausfahrweiche gelegen ist (Abbildung 15, Bild rechts).

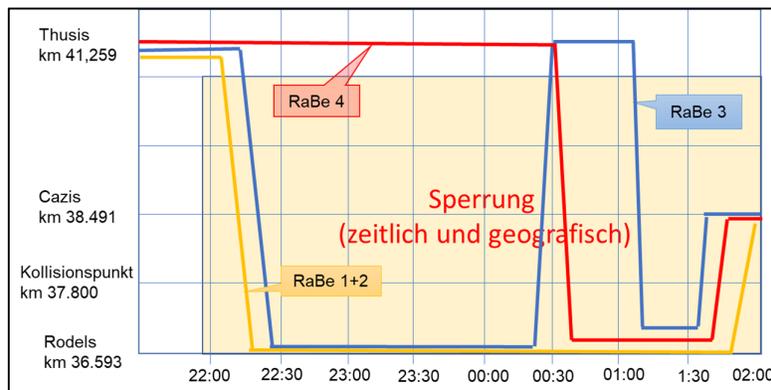
Abbildung 17: Schematische Darstellung der Rangierbewegungen von und in Richtung des gesperrten Gleises.

Der Fahrdienstleiter hatte jedem Rangierleiter die Zustimmung erteilt, um von Thusis aus in das gesperrte Gleis zu fahren (Abbildung 17), ohne aber zuvor entsprechend den Vorschriften FDV R 300.4, Ziffer 5.4.1, die Bewilligung des Sicherheitschefs eingeholt zu haben.

Keiner der beiden Fdl, die in der Nacht Dienst hatten, holten vor der Zustimmung die Bewilligung des Sicherheitschefs für die Einfahrt in das gesperrte Gleis ein. Dies deutet darauf hin, dass es sich um eine gebräuchliche Praxis handelte, die nicht mit den FDV konform ist.

Beim Verlangen der Gleissperrung (bei Arbeitsbeginn) hatte der Sicherheitschef den Fdl im RCC darüber informiert, dass die Rangierleiter Fahrwege verlangen würden. Diese Information kann nicht als Bewilligung des Sicherheitschefs für alle Einfahrten im gesperrten Gleis während der Nacht interpretiert werden.
