# **Rapport final**

sur l'accident de personne sur un  
passage à niveau

du 24 août 2021

à Orbe (VD)

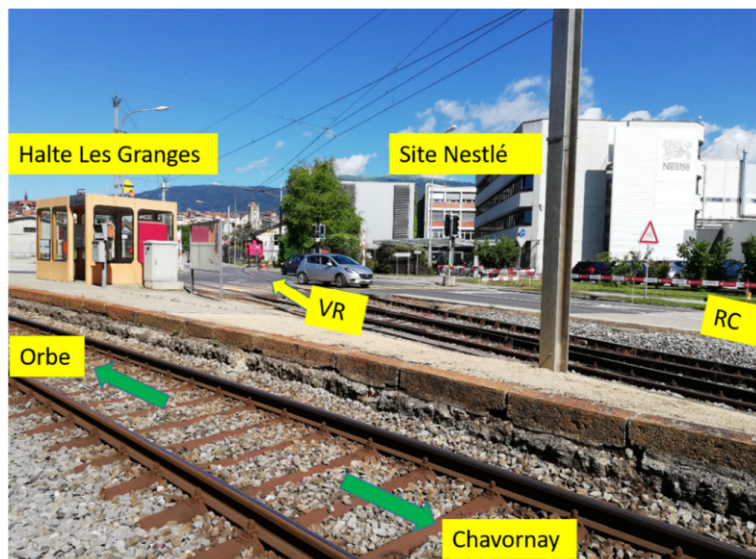
**Illustration 3 :** Vue générale du carrefour de Longeraie avant réaménagement.  
(Source : TRAVYS, adjonctions SESE.)

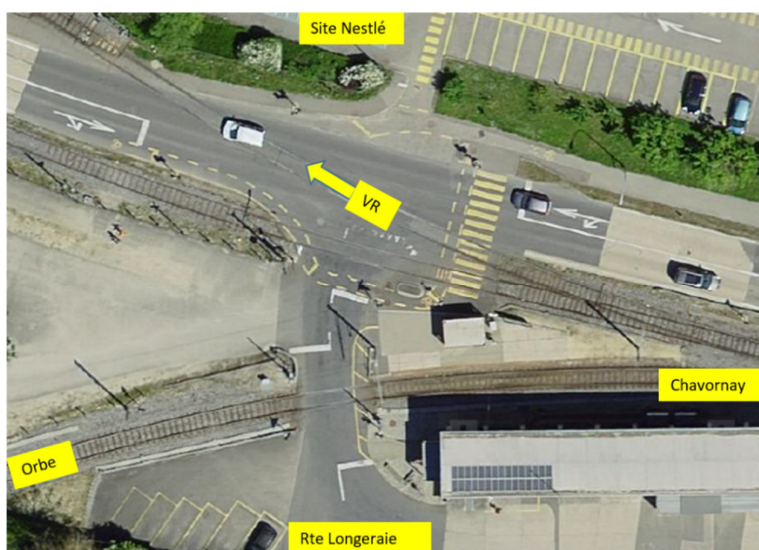
**Illustration 4 :** Vue aérienne de l'ancien carrefour. Passage pour piétons et voie de raccordement qui croise la route cantonale. (Source : TRAVYS, adjonctions SESE.)

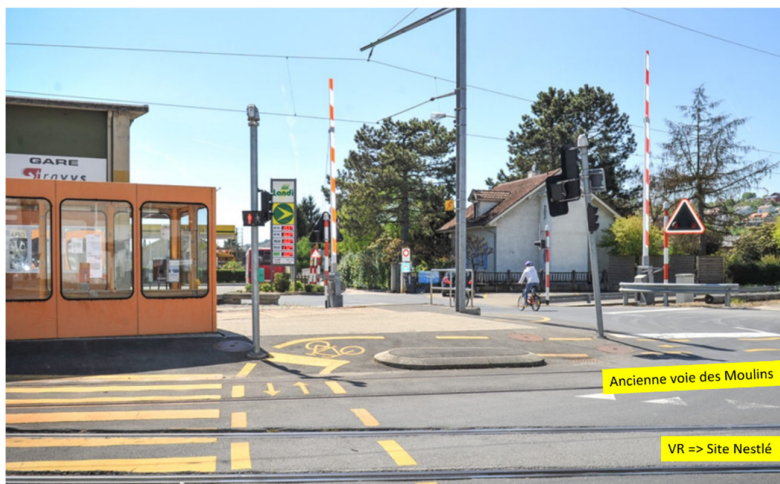
**Illustration 5** : Vue de l'ancienne traversée piétonne en direction de la halte ferroviaire des Granges. Au fond, le PN des Granges situé sur la ligne de l'OC. (Source : TRAVYS, adjonctions SESE.)

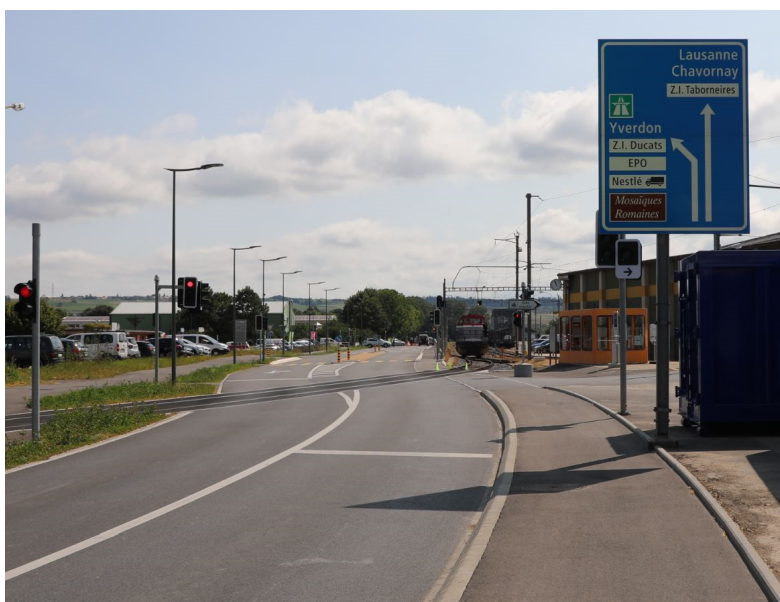
Le carrefour a été complètement réaménagé en 2020. L'ancienne voie inutilisée « des Moulins », sise à la gauche de la voie de raccordement dans le sens Chavornay–Orbe (illustrations 4 et 5), a été démontée. Elle a fait place à un trottoir en bordure de la route cantonale (illustration 6). Ce trottoir franchit la VR Nestlé et permet d'accéder à l'arrêt de bus situé derrière le passage pour piétons qui croise la route cantonale (illustration 8). Un feu piéton (illustrations 7 et 9) s'allume et passe au rouge uniquement lorsqu'un itinéraire est établi pour un mouvement de manœuvre sur la voie de raccordement Nestlé. Les croix de St-André ont été supprimées.

**Illustration 6** : Vue du carrefour réaménagé. Sur la droite, le nouveau trottoir qui croise la VR Nestlé en direction de Chavornay. Sur la gauche, la piste cyclable. Au milieu la route cantonale.

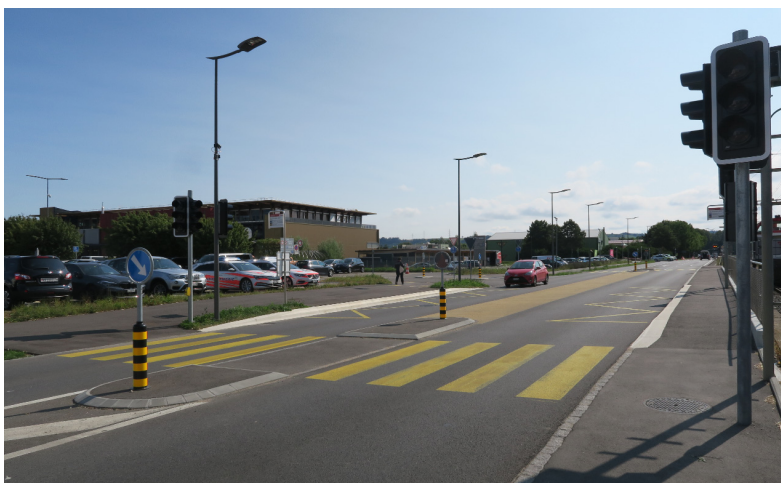
**Illustration 8 :** Sur la droite, l'arrêt de bus avec le passage pour piétons au premier plan.

Un piéton cheminait sur le trottoir en provenance d'Orbe (illustration 6) à destination de l'arrêt de bus situé de l'autre côté de la voie de raccordement (illustration 8). Une course de manœuvre constituée d'une locomotive TRAVYS seule circulait sur la VR depuis le site Nestlé en direction des voies OC situées de l'autre côté de la route cantonale (illustration 9).

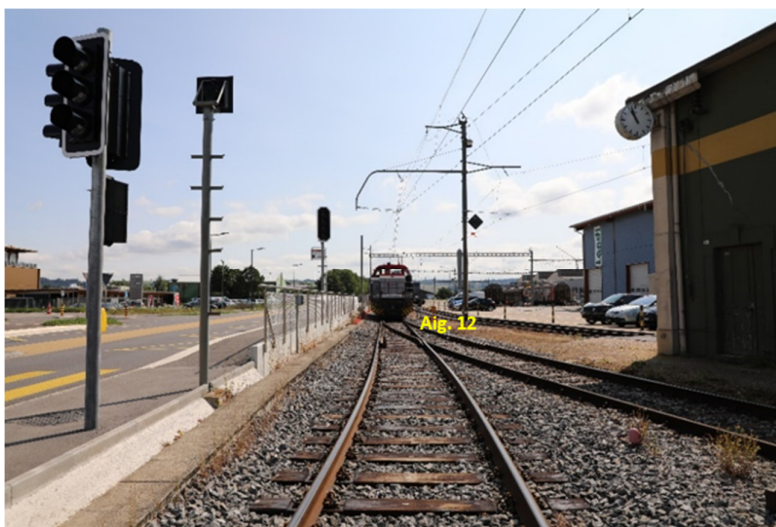
Le talon de l'aiguille N° 12 (illustration 11) qui relie la VR au réseau OC fait office de limite de la voie de raccordement. Conformément aux prescriptions du gestionnaire de la voie de raccordement, l'indicateur « limite voie de raccordement » est apposé au niveau de l'aiguille. L'aiguille est télécommandée par le chef-circulation depuis le centre d'exploitation TRAVYS situé à la gare d'Orbe.

**Illustration 11** : La limite de la voie de raccordement se situe au talon de l'aiguille N° 12.  
(Source : Police VD, adjonctions SESE.)
